RAPPORT

JB 2010/05

RAPPORT OM AVSPORING AV GODSTOG ETTER SAMMENSTØT MED ENDEBUTT PÅ DALANE STASJON, 31. JANUAR 2010

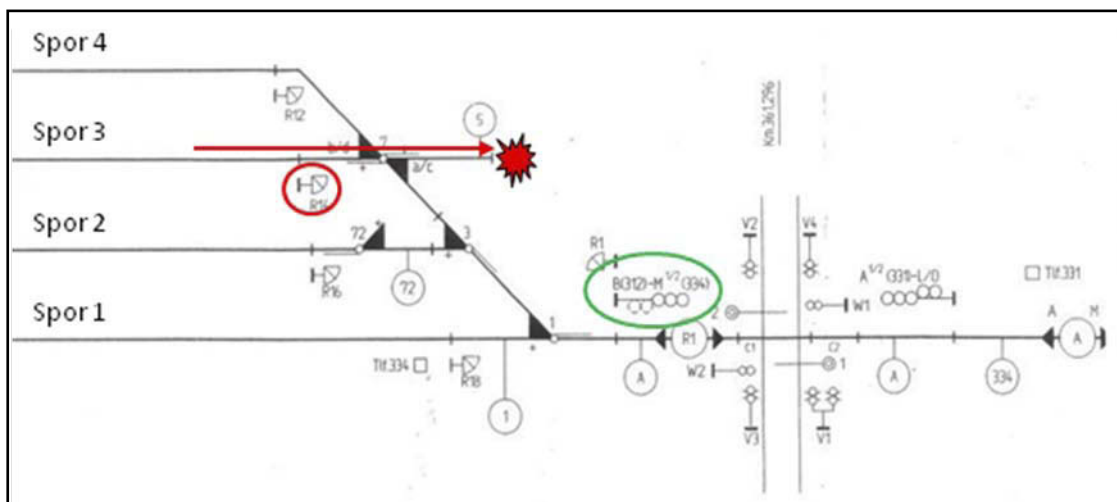
Figur 2: Pilen viser togets kjøreretning. Rød sirkel viser dvergsignalet som ble oversett og rød stjerne viser hendelsesstedet. Grønn ellipse viser utkjørhovedsignal M.

Sikringsanlegget er et eldre NSI EB anlegg bygget på 1960 tallet. Anlegget ble ombygget til fjernstyring i spor 1 og 3, høsten 2000, men uten at utkjørhovedsignaler hadde blitt oppsatt for hvert togspor. Anlegget har ikke barrierer som ville forhindre sammenstøt med endebutt, hvis tog startet utkjøring fra spor 3 forbi dvergsignal R 14 i ”kjøring forbudt”.

Dalane stasjon har felles utkjørhovedsignal for alle togsporene. Siden det ikke er oppsatt eget utkjørhovedsignal for utkjøring fra spor 3, mangler det ATC barriere som vil stanse toget hvis dvergsignalet blir oversett. Etter den foregående hendelsen i 2007 er Jernbaneverket i gang med å prosjektere dette.

Havarikommisjonen er kjent med at det er bestemt å sette opp egne utkjørhovedsignaler for alle togsporene, men at dette ennå ikke hadde blitt gjennomført.

Det pågår for tiden prosjektering med endringer i sikringsanlegget ved at utkjørhovedsignaler skal settes opp for hvert spor og med innkobling av DATC. Dette skal ivareta at tog ikke kan kjøre forbi dvergsignalet uten å få nødbrems, da dette etter endringen vil bli erstattet med et utkjørhovedsignal.

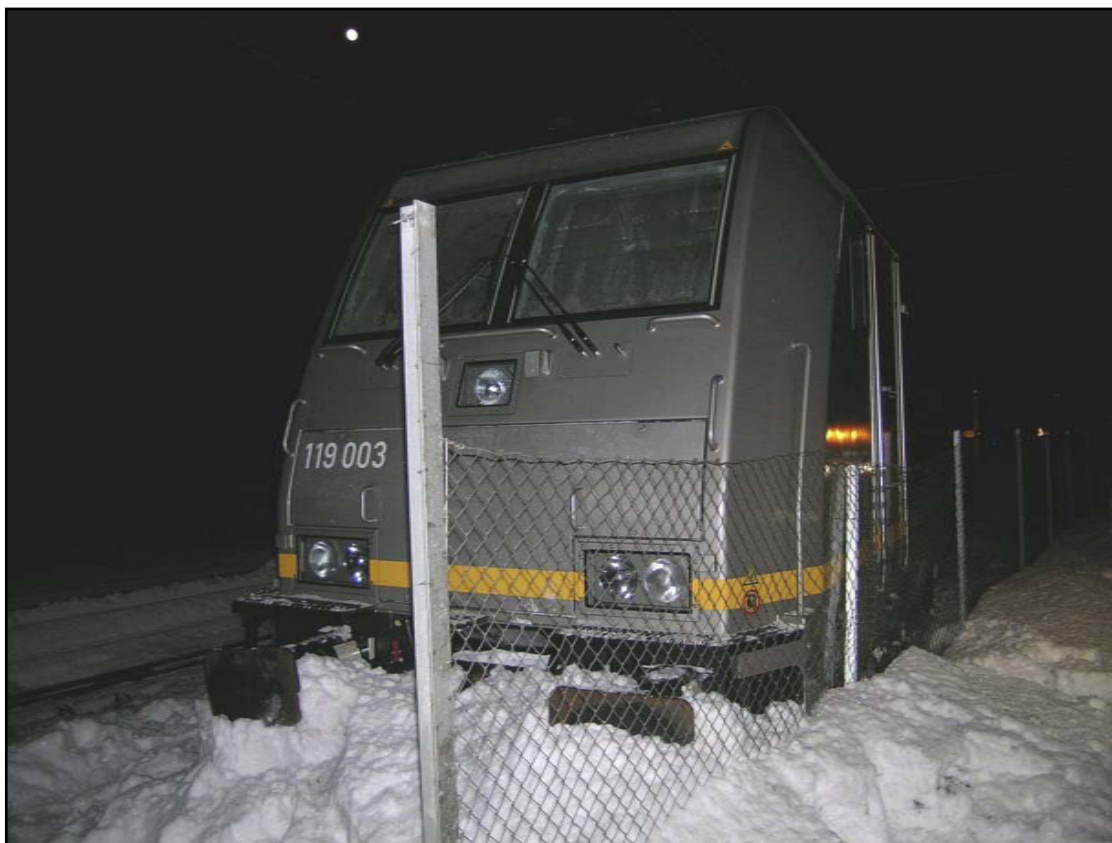
Figur 3: Lokomotivets posisjon etter avsporingen.

Det oppstod skader i fronten og på komponenter under lokomotivet.

Lokomotivet kjørte inn i en endebutt og ødela denne. Sporet og noen sviller ble også ødelagt.

Et gjerde mellom stasjonsområdet og riksvei 9 ble noe skadet.

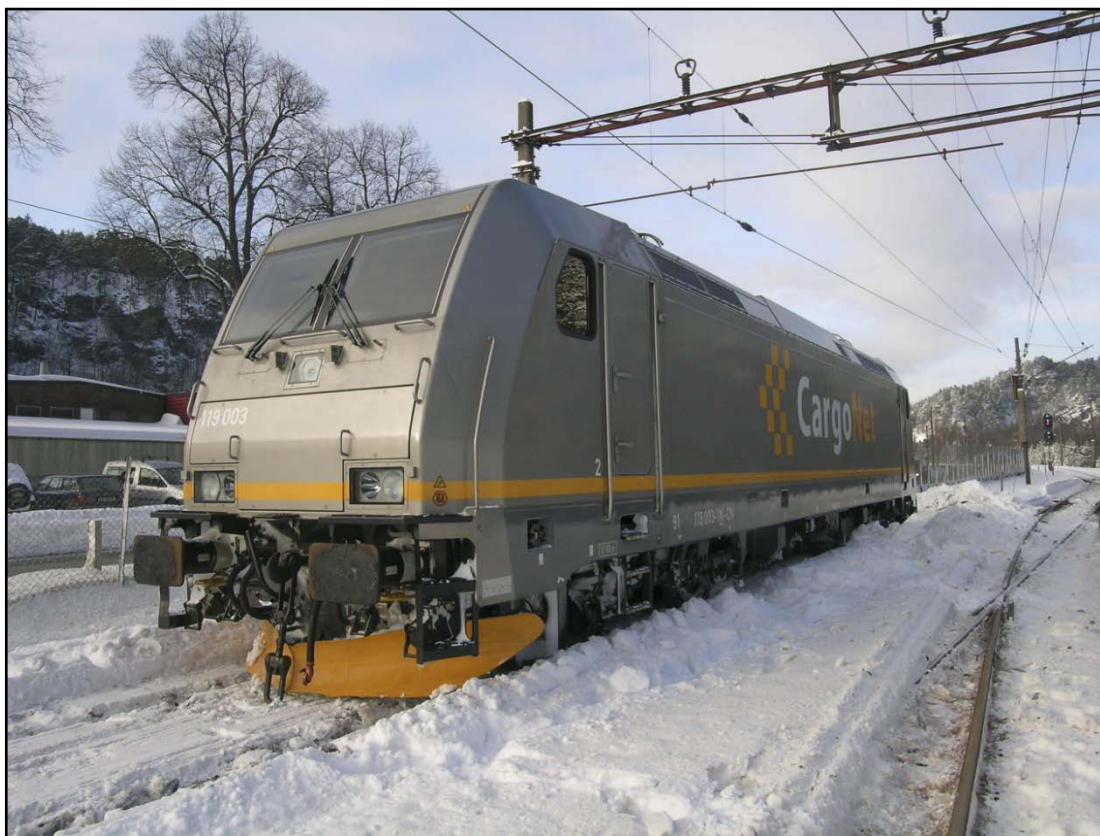
Figur 4: Lokomotiv type CN 119. Sporet der toget skulle ha kjørt sees til høyre for lokomotivet.
