JB 2010/03

RAPPORT OM JERNBANEULYKKE PÅ GJØVIKBANEN MELLOM GJØVIK OG RAUFOSS 15. JULI 2009, TOG 210

Avgitt dato: 20.05.2010
JB Rapport: 2010/03

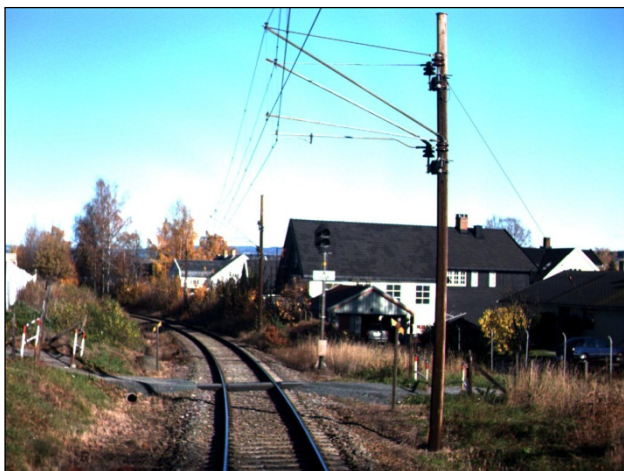
Figur 2: Viken planovergang sett i retning mot Gjøvik stasjon. (Foto: Jernbaneverket)

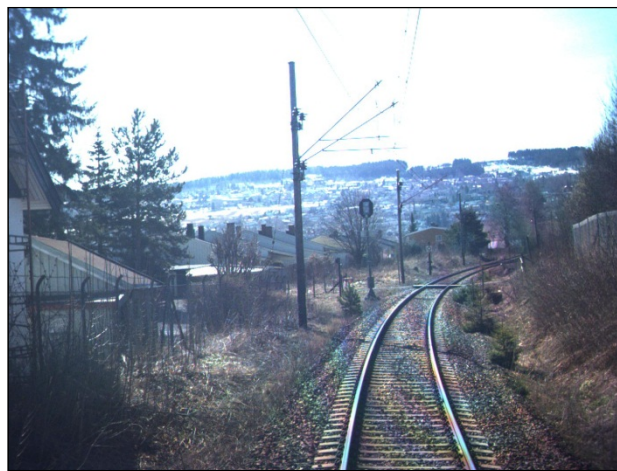
Figur 3: Viken planovergang sett i retning fra Gjøvik stasjon. (Foto: Jernbaneverket)

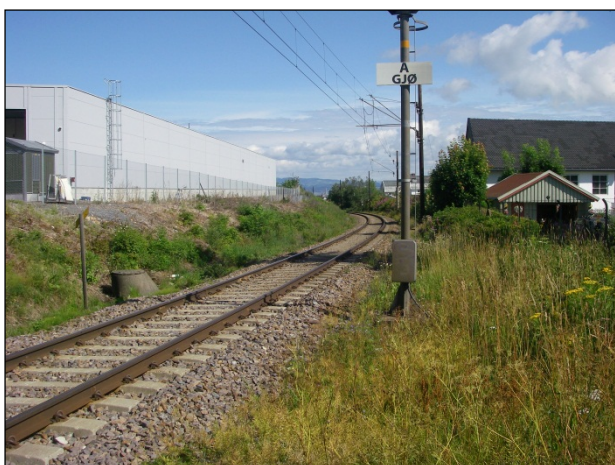
Kravene til fotgjengeroverganger er at siktlinjer og tid for kryssing av overgangen skal være som for personbil eller liten varebil. Dette tilsvarer en kryssingstid på 5 sekunder og siktlinjer på minimum 130 meter (Jernbaneverkets teknisk regelverk, JD 532, kap 10, punkt 2,1 avsnitt d).

Figur 4: Sikt fra nedsiden av planovergangen, mot Gjøvik.

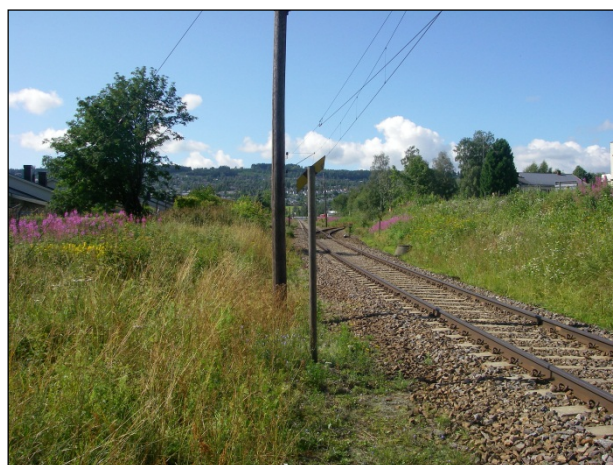
Figur 5: Sikt fra nedsiden av planovergangen, mot Raufoss.

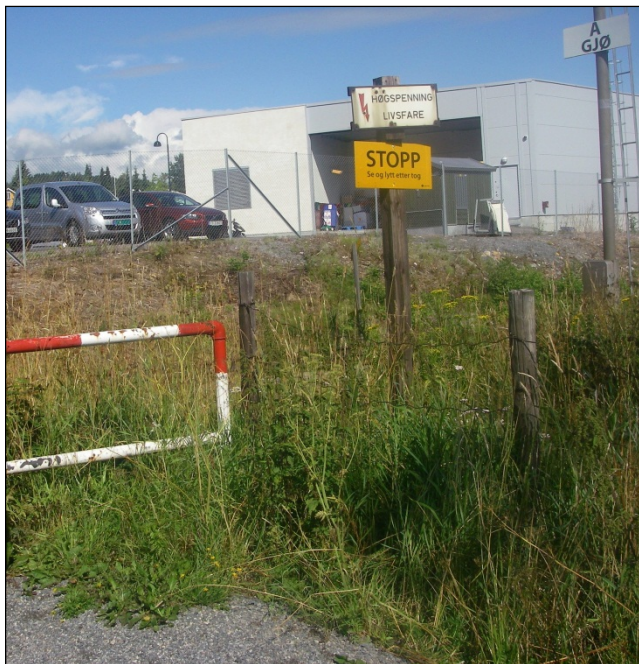
Figur 6: Skilting på fotgjengerovergangen (med sjikanene).

Sikten var god begge veier ved planovergangen. Det var foretatt rydding av trær og kratt på begge sider av sporet i begge retninger fra planovergangen. Sjikanene var inntakte på begge sider av sporet, selv om sjikanene på oversiden av sporet var løftet skjeve av telehiv. Planovergangen var i henhold til gjeldende forskrift hva angår siktlinjer, kryssingstid, utforming og sikring.
