# RAPPORT

JB 2010/04

## RAPPORT OM ALVORLIG JERNBANEHENDELSE PÅ HOVEDBANEN, STRØMMEN STASJON 20. AUGUST 2009, TOG 1507

Avgitt dato: 10. juni 2010  
JB Rapport: 2010/04

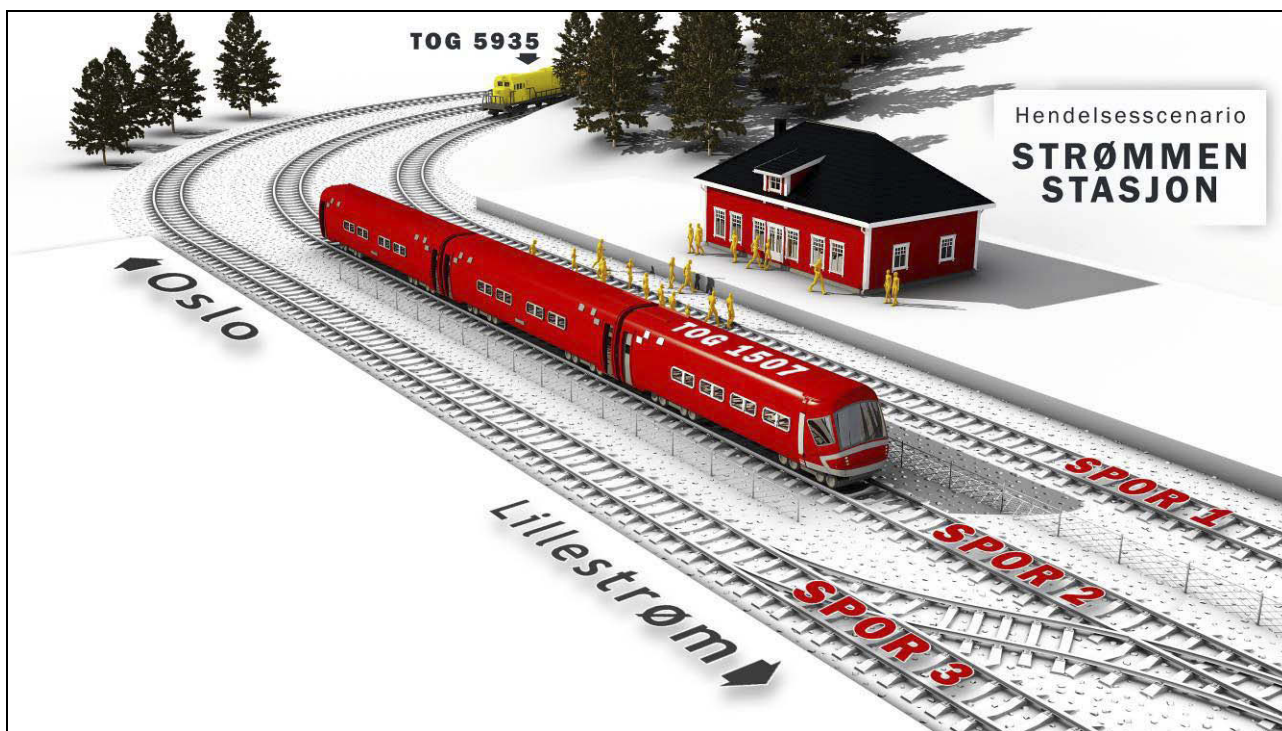
Figur 1: Skisse over hendesscenario på Strømmen stasjon. Kilde: Pixelwork productions.

Torsdag 20. august 2009 kl. 1633 ble NSB AS tog 1507 i retning mot Lillestrøm, som skulle inn i spor 3, kjørt inn i spor 2 på Strømmen stasjon. Spor 2 er et gjennomkjøringsspor, mens spor 1 og 3 har plattformer. Togleder forvekslet persontog 1507 med et godstog som kom etter persontoget, og stilte togvei til gjennomkjøringssporet. Tog 1507 ble fremført av en student fra Norsk jernbaneskole, mens føreren var instruktør og kjøreleder.

Da føreren på tog 1507 så at de hadde togvei inn i spor 2, ba han studenten om å stoppe toget. Han tok kontakt med togleder, som da oppdaget hva som hadde inntruffet. Føreren ga beskjed om at de ville slippe de reisende av ut i pukken, noe togleder var enig i. Samtalen rundt avstigningen stoppet der, og det ble ikke avtalt og iverksatt prosedyre for "på- og avstigning utenfor plattform når reisende må krysse spor".

Mellom spor 2 og 3 er det et gjerde, så føreren og ombordansvarlig ble enige om å slippe passasjerene over spor 1 til plattformen på den siden. Det ble ikke gitt beskjed til togleder om hvilken side man hadde valgt å slippe passasjerene av på, og sporet ble ikke sperret med kontaktmagneter. Kontaktmagneter ville indikert i signalanlegget at sporet ikke kunne brukes av andre tog. Det ble gitt informasjon om avstigningen over togets høytaleranlegg, og konduktøren nødåpnet første dør på venstre side av toget. Føreren og ombordansvarlig fokuserte så på å hjelpe de reisende ut av toget, og over sporet til plattformen ved spor 1.

Togleder antok at avstigningen foregikk over spor 3, sporet tog 1507 etter planen skulle benyttet. Samtidig som dette pågikk, fikk CargoLink AS godstog 5935 tillatelse til å passere Strømmen stasjon i spor 1. Togleder underrettet føreren i godstoget om lokaltoget i spor 2, og ba tog 5935 ta det pent igjennom Strømmen stasjon. Det framkom ikke i denne samtalen at det foregikk en avstigning på Strømmen stasjon. Da godstoget kom inn på Strømmen stasjon ble føreren i persontog 1507 gjort oppmerksom på dette av en reisende. Han gikk da mot godstoget og ga signal ”stopp”. Godstoget stoppet kontrollert 25-30 m fra de reisende. Ingen ble skadet som følge av hendelsen.
