JB 2010/06

RAPPORT OM ALVORLIG JERNBANEHENDELSE HALDEN 12. OKTOBER 2009 TOG 4957

Avgitt dato: 22.09.2010
JB Rapport: 2010/06

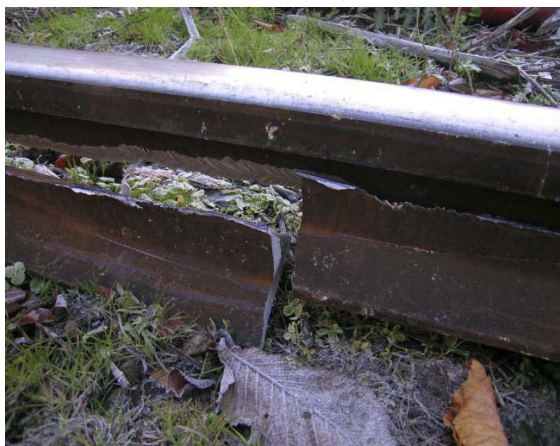
Figur 1: Viser skade på skinnegang.

Det ble målt 59 mm utvidelse av sporet der merkene etter avsporingen startet. 6 meter av høyre skinne var kløyvd i skinnelivet. Fra stokkskinneskjøten og opp til bybrua var det kløyvd ca 180 betongsviller. Det ble registrert mindre skader på

Undersøkelser foretatt på ulykkesstedet tyder på at avsporingen skjedde som følge av en lokal utvidelse av sporvidden. Dette medførte at ett eller flere av togets hjul falt ned på innsiden av høyre skinnestreng. De avsporede hjulene presset deretter skinnestrengene ytterligere fra hverandre slik at det oppsto en større utvidelse av sporvidden. Dette førte til at vogn 13 og 14 i toget sporet av. De avsporede hjulene ødela etter hvert sviller og skinner slik at forbindelsen mellom skinnestrengene opphørte.

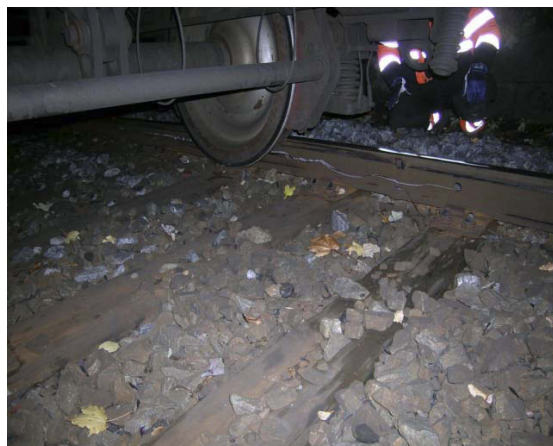
Mandag 12. oktober 2009 var tog 4957 på vei fra Kongsvinger til Halden. Toget bestod av lokomotiv og 15 vogner. Da vogn nummer 9 passerte sporveksel 2 i sydenden av Halden stasjon i retning mot Kornsjø sporet den av. Vognen ble trukket opp mot bybroen der den ene halvdelene la seg over på siden, ca. 147 meter fra avsporingstedet. Denne vogntypen består av 2 deler satt sammen med et kortkobbel. Da vogn 13 og 14 passerte en sprekk i skinnegangen sporet også disse av, med en hjulskive på skinnegangen og en hjulskive innenfor skinnen. Tillatt hastighet på stedet er 40 km/t. Hastigheten var 38 km/t da det sporet av.

Figur 2: Viser hjulet på innsiden av skinnen.

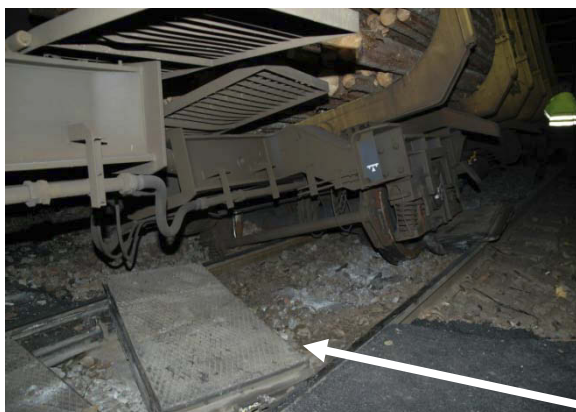
Figur 3: Viser skadde straillelementer.

sporveksel nr 2, skader på noen knastebolter, knaster, treskruer, 7 glideplater og på HR-ledeskinne. I tillegg var det mindre skader på et straillement og et planovergangssignal (W2).

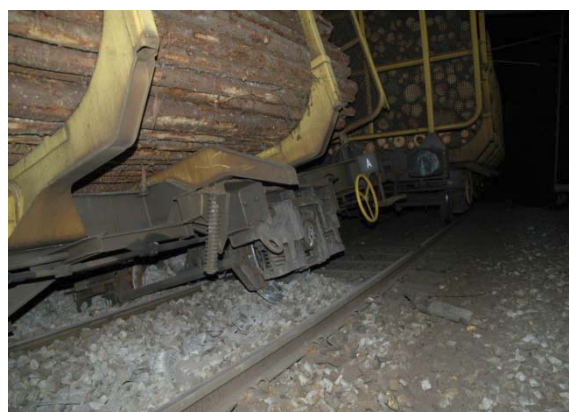
Figur 4: Viser vogn nr 9 i toget.

Vogn nr 9 hadde store skader på to hjulganger og hjulskiver. Det var også skader på en bremsklossholder og et ratt for betjening av parkeringsbremsen (bremseratt).

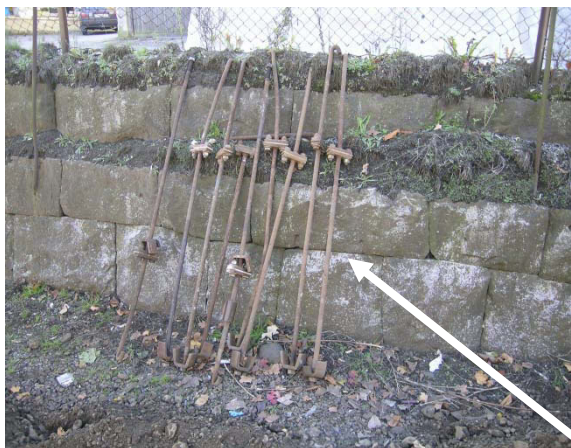
Figur 5: Viser strekkboltene.

Det var lagt inn 9 strekkbolter i partiet med tresviller. En av strekkboltene var brukket. Bruddet i strekkbolten viste seg å være et gammelt brudd og skyldtes neppe avsporingen. Strekkboltene var lagt inn som midlertidig reparasjon, men Jernbaneverket kan ikke oppgi når strekkboltene ble montert.

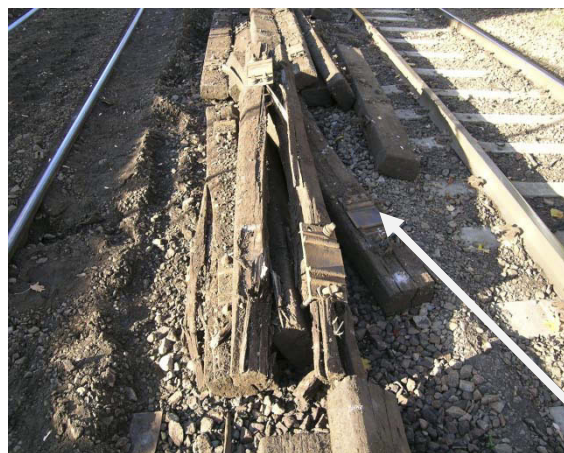
Figur 6: Viser sviller som lå på stedet.

Undersøkelsen av sporet ble konsentrert til området fra sporveksel 2 og frem til bybroen. Sporveksel 2 på Halden stasjon har underlag av betongsviller. Etter sporvekselen er det et parti på ca. 70 meter med tresviller som var lagt i 1963. Noen av disse var råtne. Ca. 40 meter etter vekselen hadde en av skinnestrengene en langsgående sprekk på 6 meter i skinnelivet. I tillegg manglet en del svilleskruer. Partiet med tresviller var skadet som følge av avsporingen. Flere betongsviller opp mot bybrua ble også skadet.

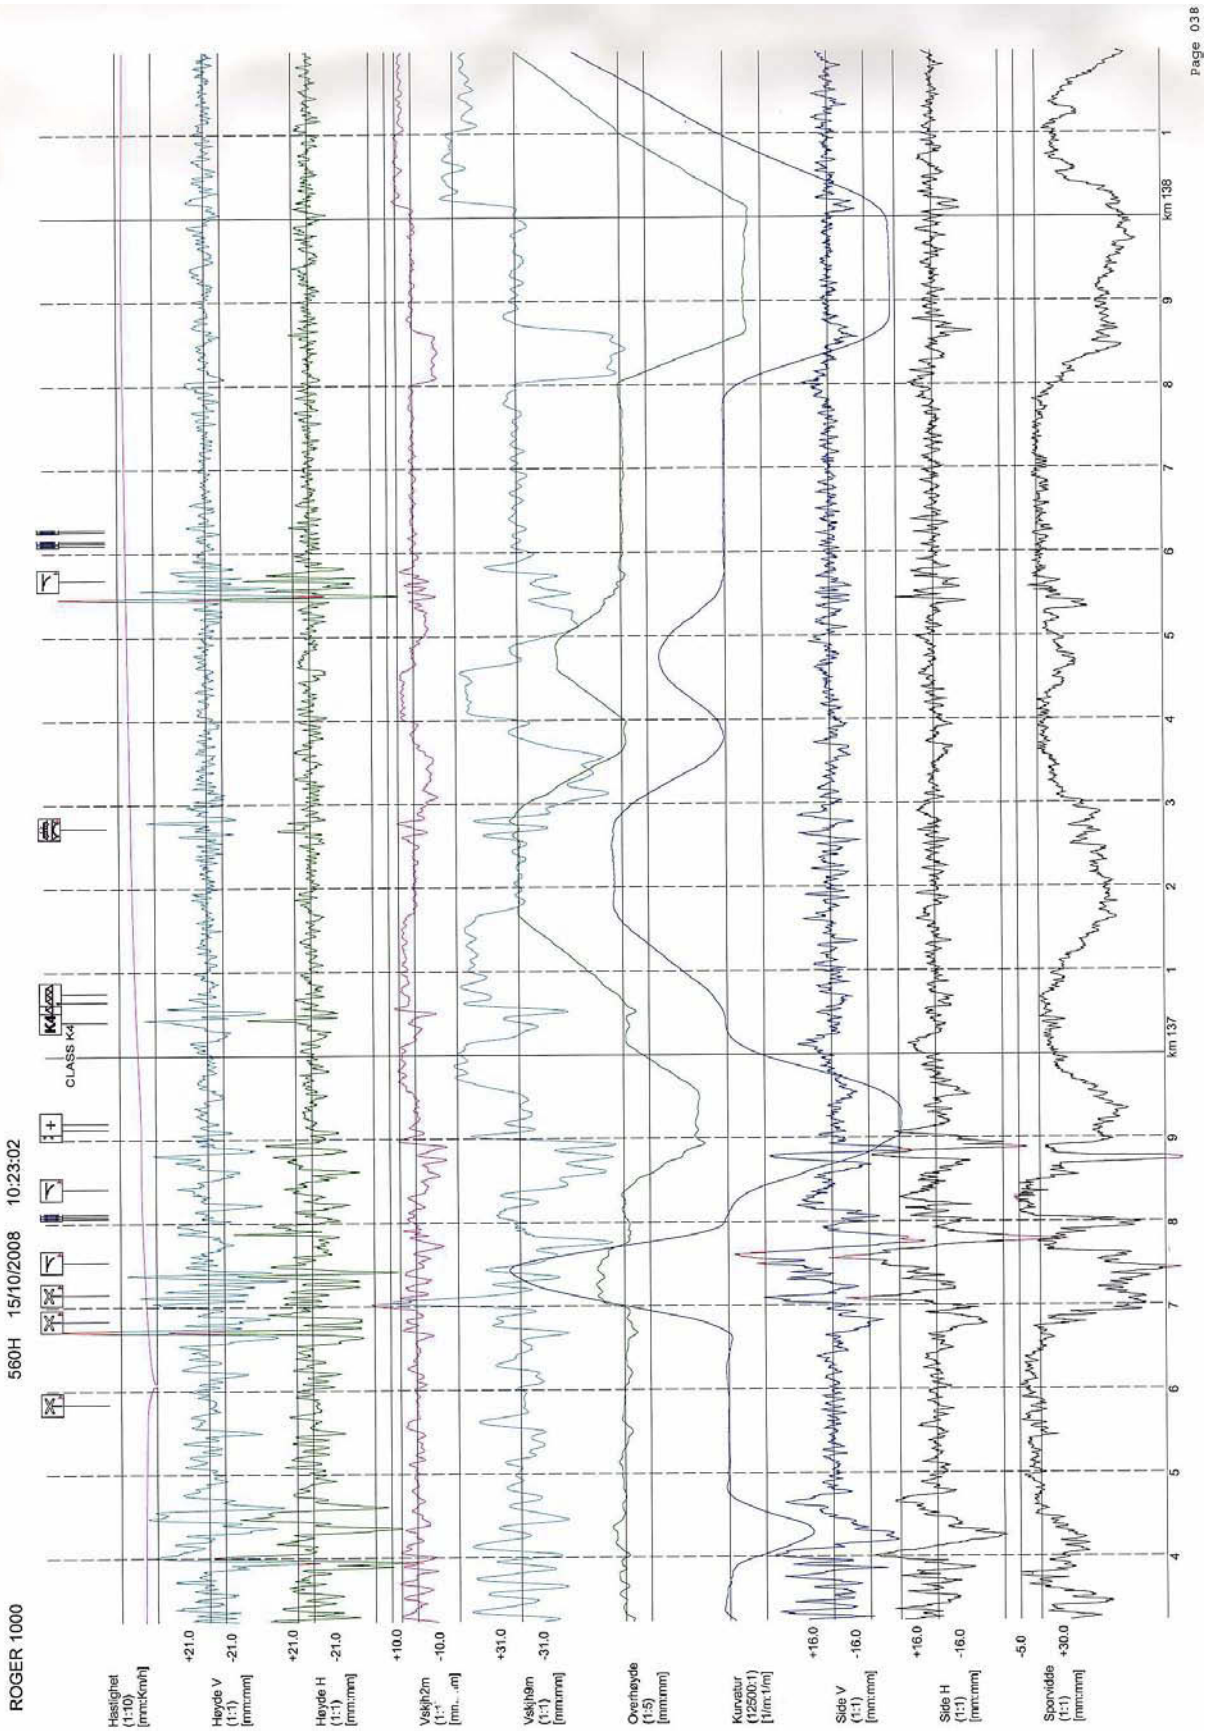
Vedlegg: målevognsdata 2008-2009

Den 15.10.2008 ble det funnet feil ved km 136,7430 og 136,8725. Sporvidden ble målt til 1469mm.

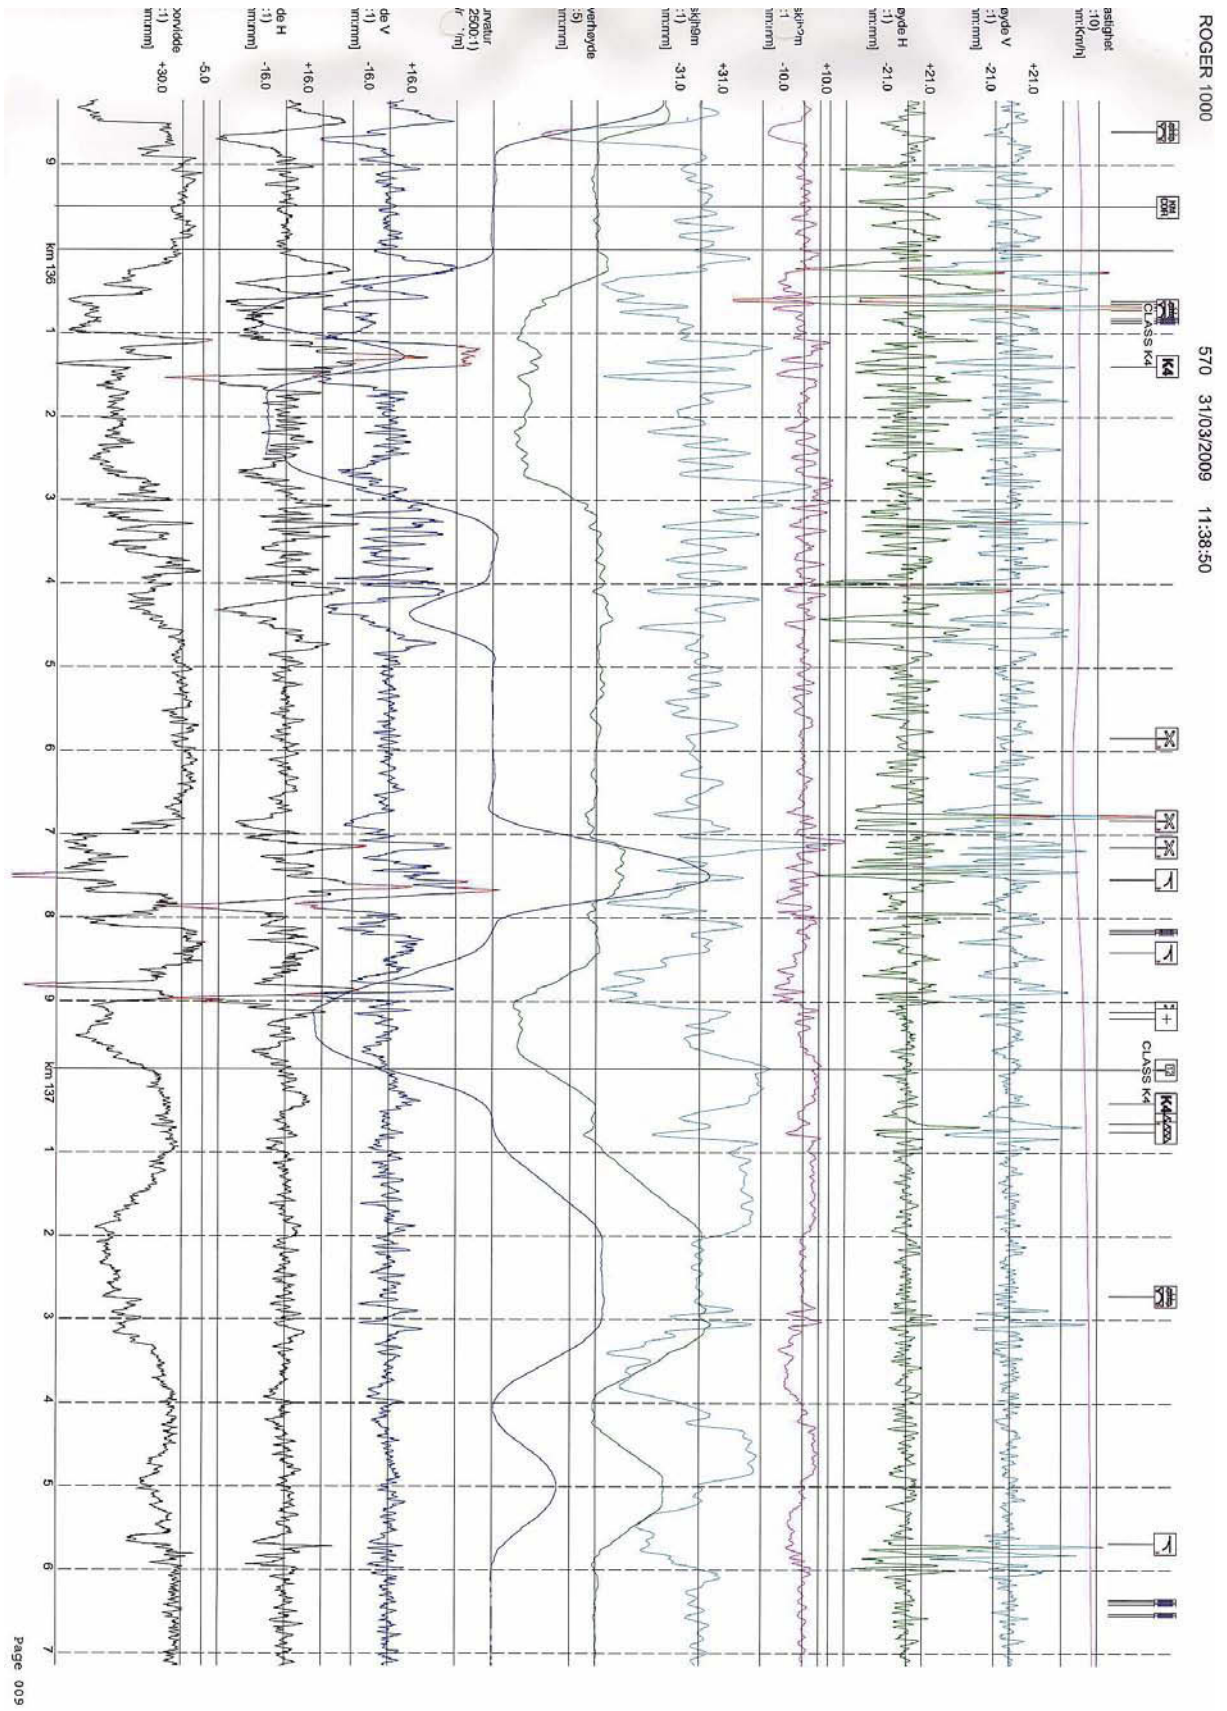
Ved den neste kontrollen 31.03.2009 ble feil funnet ved km 136.7480 og 136.8795. Sporvidden ble målt til 1485 mm. Sammenligning av resultatene fra de to nevnte målevognkontrollene viste en økning av sporvidden. Etter kontrollene ble det utstedt en arbeidsordre til Jernbaneverket drift øst, med beskrivelse av hvilke utbedringer som skulle utføres og ved hvilken kilometerangivelse.

Siden de nødvendige analysene av målevognsresultatene ikke ble fulgt opp, ble faresignalet om økende sporvidde ikke fanget opp av forvaltningsorganisasjonen og ingen aksjoner ble dermed iverksatt på dette stedet. Sammenligning mellom målevognsdata fra målingene i oktober 2008 og målingen i mars 2009 (se vedlegg) viser en økning i sporvidden på 16 mm. Ved målingen i oktober 2008 var sporvidden 4 mm over tiltaksgrense. Økningen var 20 mm over tiltaksgrense ved målingen i mars 2009. En slik økning på et sted bør være et faresignal.
