# RAPPORT

JB 2010/07

## RAPPORT OM ALVORLIG JERNBANEHENDELSE VED OSLO T-BANE - TILBAKEGLIDING VED SINSEN STASJON 10. SEPTEMBER 2009

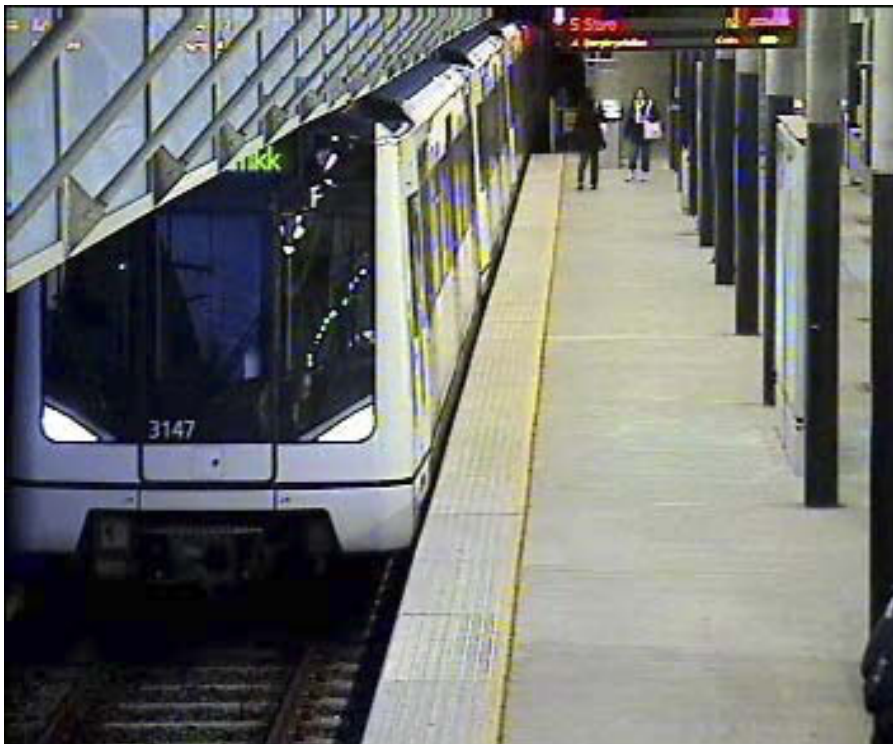
Figur 2: MX3147 på Sinsen stasjon etter bakoverglidningen (kilde OTD overvåkingskamera).

Ved hendelsen på Sinsen 10. september ble det hjulslag på vogn 3147, samt noe hjulslag på vogn 3123. Det er ikke opplyst om det ble skader på materiellet i forbindelse med de andre glidningene.

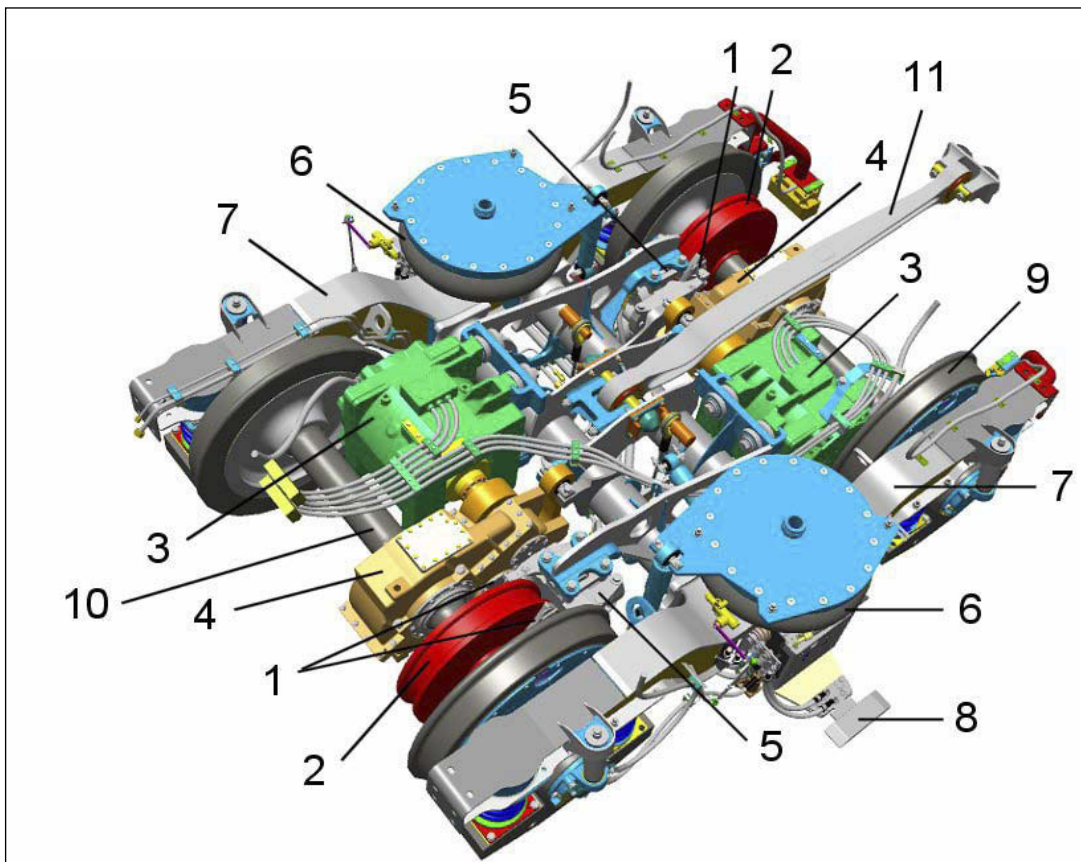
Figur 3: MX3000 Boggi med utstyr (kilde: MX3000 brukerhåndbok).

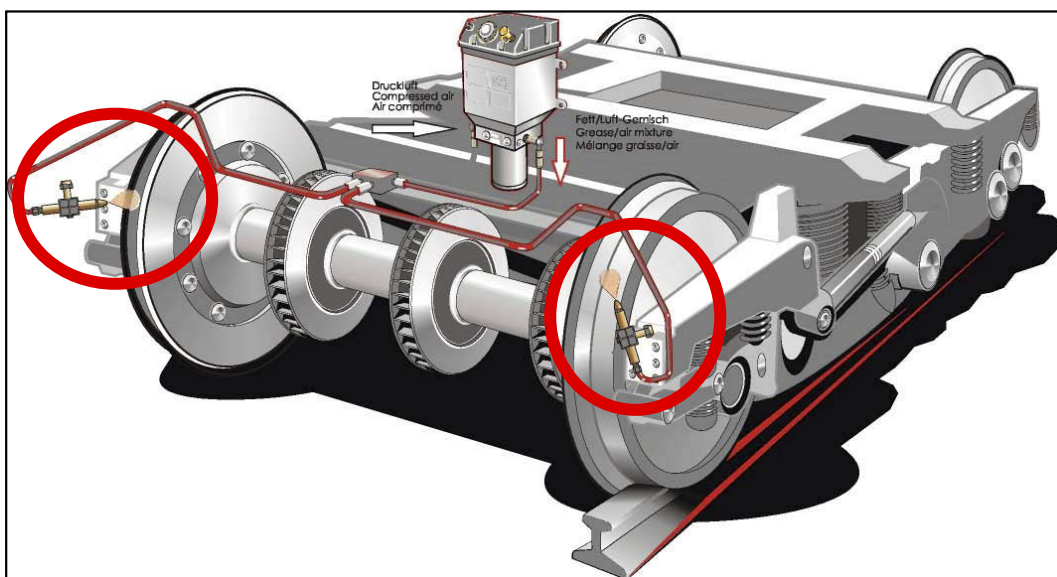
Figur 6: Flensesmøringsutstyr (kilde: fra produsenten BEKA som lager smøresystemet FluiLube).

Etter hendelsen på Sinsen 10. september ble det ikke påvist feil/mangler ved kontroll av flensesmøranlegget på de aktuelle MX3000 togene. Det var to rutegående tog som passerte Sinsen før tog 502 gled bakover, først et MX3000 tog og deretter et T1300 tog. Tidligere på natta hadde det passert en arbeidsmaskin med en midlertidig målevogn som var innleid fra Sverige. I løpet av undersøkelsen opplyste OTD at de vurderte en teori om at denne kunne ha tilgriset sporet med noe. Det ble ikke konkludert med noe rundt denne teorien.

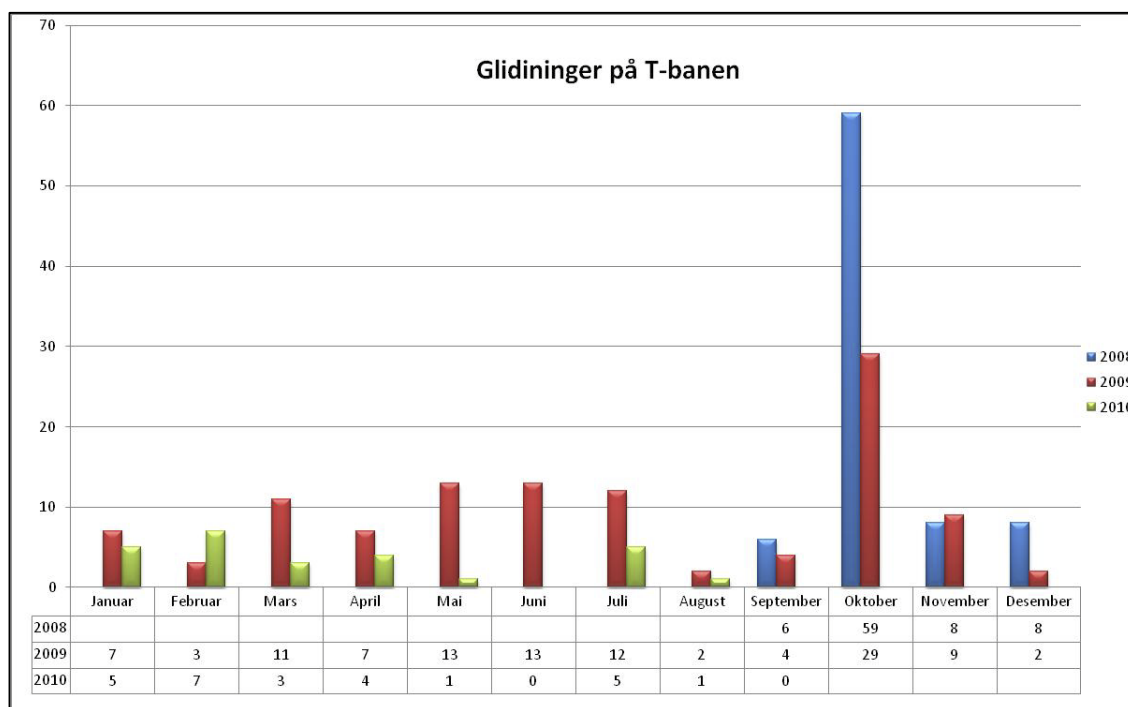
Figur 7: Glidninger i perioden september 2008 til september 2010.
