# RAPPORT

JB 2010/08

RAPPORT OM SAMMENSTØT MELLOM  
PERSONTOG 2387 OG GODSTOG 5741  
PÅ KOPPANG STASJON RØROSBANEN  
17. DESEMBER 2009

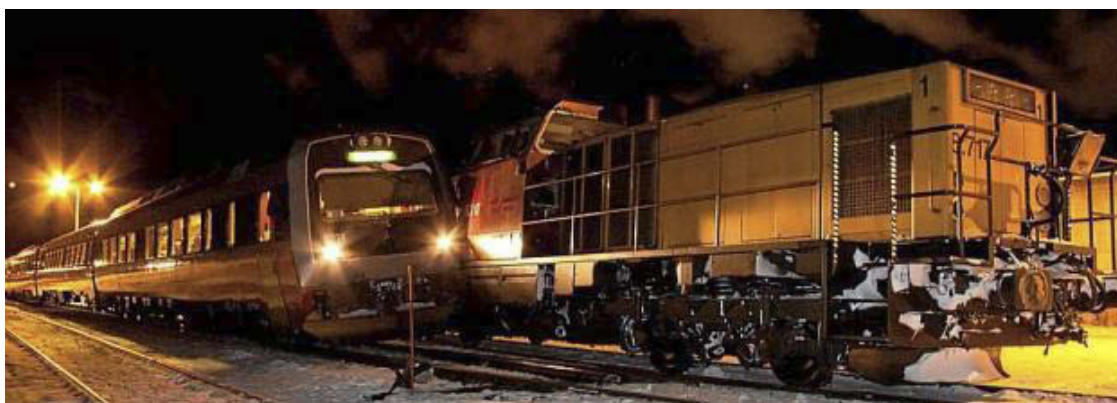
Figur 1: Bilde av togenes posisjoner etter sammenstøtet. (Foto: Tipser til Aftenposten)

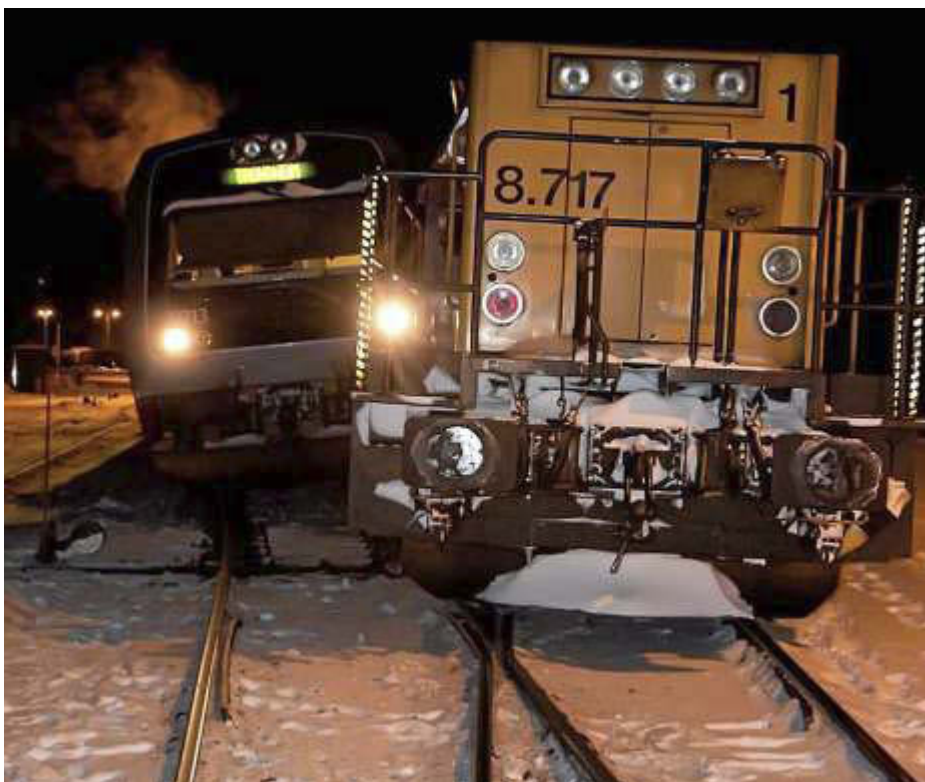
Figur 2: Togene sett forfra etter sammenstøtet. (Foto: Tipser til Aftenposten)

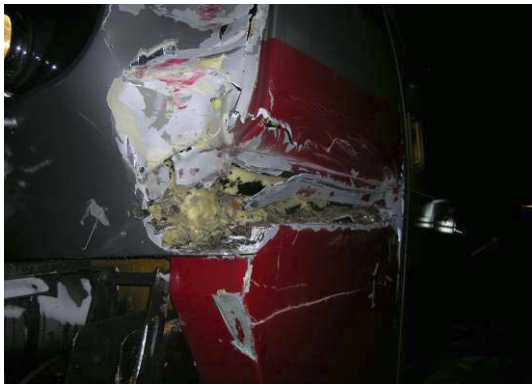
Det ble mindre karosseriskader på det førende lokomotivet i godstoget og det førende motorvognsettet i persontoget.

Figur 4: Karosseriskadene i fremre del på motorvognsettet.

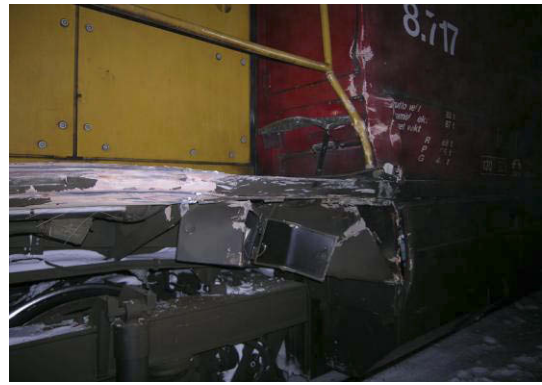
Figur 5: Skadene på det fremre lokomotivet i godstoget.

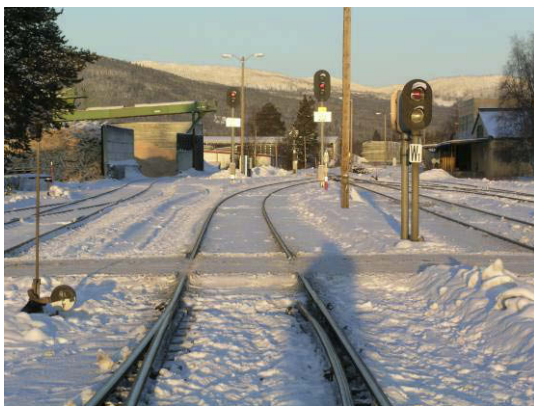
På Koppang stasjon er utkjørhovedsignal L 573 KOP plassert til venstre for spor 1, med en pil som peker mot spor 1. Det er ca. 24 meter fra signalet til middel for spor 2. Utkjørhovedsignal N 573 KOP står til venstre for spor 2. Det er ca. 12 meter fra signalet til middel for spor 1. Begge sporene er utstyrt med togsorsignaler. Signalene er forskjøvet i forhold til hverandre, og dette anses å ha hatt betydning for hendelsen.

Figur 7: Bilde tatt fra spor 2 hvor godstoget stod ved avgang.

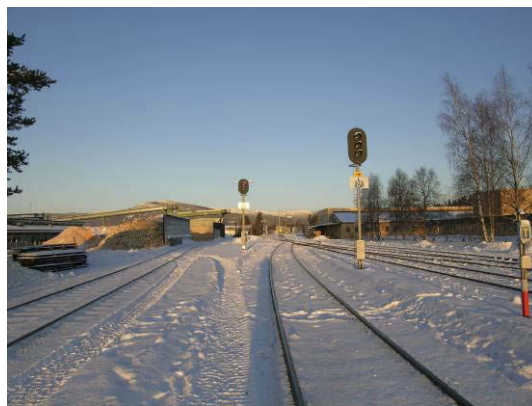
Signalplasseringen var ikke i henhold til teknisk regelverk.

Figur 8: Viser signalplasseringen for spor 1 og 2.

Havarikommisjonen tilrår Statens Jernbanetilsyn å pålegge Jernbaneverket å ta en gjennomgang av signalplasseringen på alle stasjoner for å påse at signalene er plassert i henhold til forskrift/teknisk regelverk, og at eventuelle avvik er sikkerhetsmessig dokumentert.

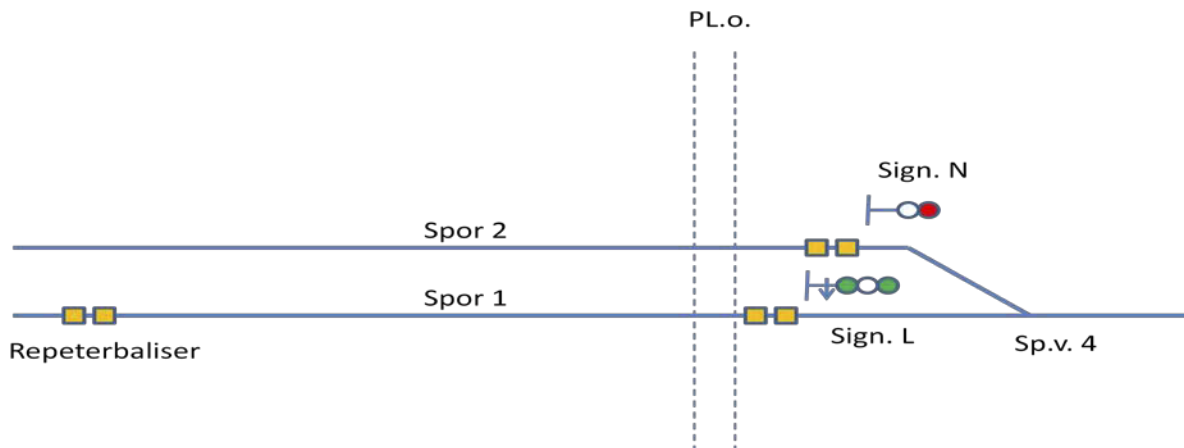
Avstanden fra utkjørhovedsignal N på Koppang stasjon og ut i middel mot nabospor er for kort til å forhindre sammenstøt (flankekollisjon) ved forbikjøringer av signaler i ”stopp”, hvis det samtidig kommer tog i nabospor. Det samme er tilfelle hvis utkjørhovedsignal L eller N blir forbikjørt når det kommer tog i mot, og dette passerer hovedsignalet like før utkjørsignalet blir forbikjørt i ”stopp” (frontkollisjon).

Figur 9: Plassering av baliser og utkjørhovedsignaler i B-enden på Koppang stasjon. Skissen viser bare spor 1 og 2. Det er flere spor i området.

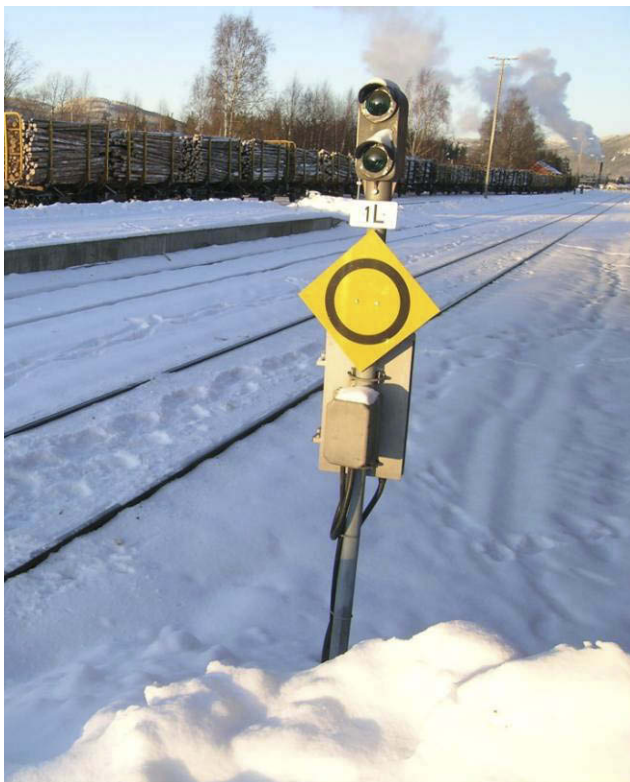
Figur 10: Viser skilt nr. 60D der repeterbaliser er plassert. (Balisene ligger under snøen midt i sporet til

Skiltene settes vanligvis opp på en egen stolpe, men på Koppang stasjon er dette skiltet plassert på samme stolpe som togsorsignal 1L.

venstre for skiltet)

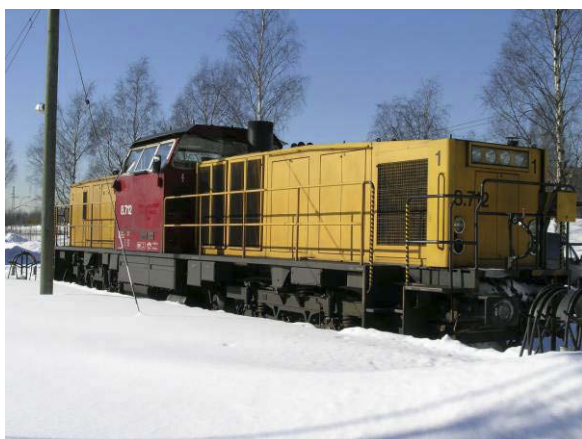
Figur 12: Viser et D18-lokomotiv, og eksosanlegget som dekker noe av sikten fra førerrommet ved kjøring fra ende 1.

Det er et førerrom på D18, plassert midt i lokomotivet, med en førerplass for hver kjøreretning. Førerplassen er på høyre side i kjøreretningen, mens assistent- / kjørelærer plass er på venstre side i kjøreretningen. Ved kjøring fra ende 1, som den 17.12, er noe av sikten fra assistent- / kjørelærer plass dekket av eksosanlegget som går opp til over taket til venstre for midten av frontruten. Dette kan ha hatt betydning for kjørelærers vurdering av signalbildene.
