RAPPORT

JB 2010/09

RAPPORT OM ALVORLIG JERNBANEHENDELSE HOVEDBANEN, MELLOM FJELLHAMAR OG HANEORG 22. DESEMBER 2009, TOG 8264

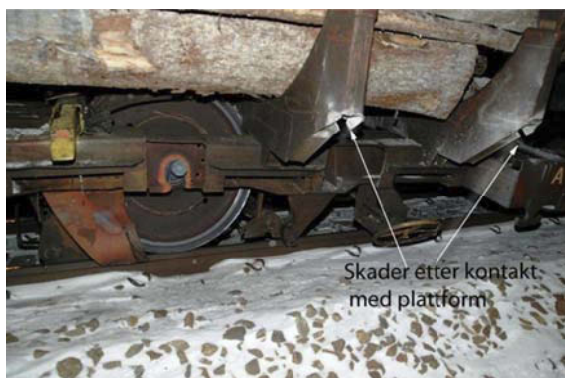
Vogn nr. 19 i toget, registreringsnummer 4276 4128 391-1, hadde mistet akselkasse, fjær og en av akselkasseføringene på venstre side av bakre aksel i togets kjøreretning. Akseltappen hadde gnagd seg om lag halvveis gjennom en av vognens langbjelker. Jf. bilde 1 og 2. Det fantes også slitasjemerker på vognens bakre tømmerklaver etter kontakt med plattformkant. Den skadde vognen og lasten krenget sterkt mot venstre, og bare en av bufferne var i kontakt med bufferne på vognen bak. Den manglende akselkasseføringen ble påfølgende dag funnet ved km 48,0.

Figur 1: Venstre side av skadet aksel. Akselkasse, fjær og bakre akselkasseføring mangler.

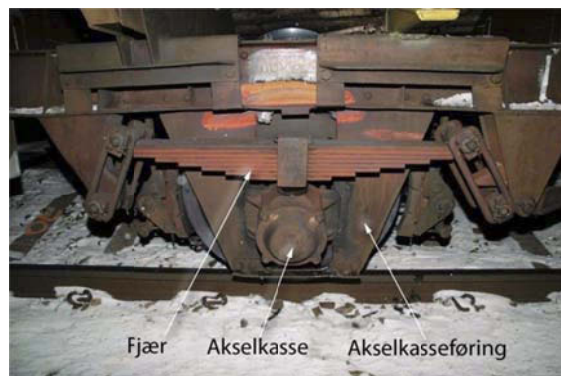
Figur 2: Høyre side av skadet aksel. Akselkasse, fjær og akselkasseføring er intakte.

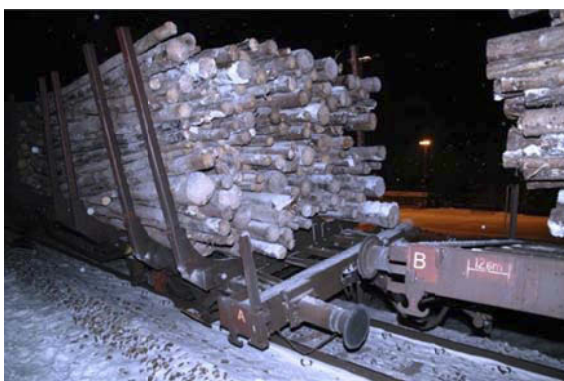
Figur 3: Lasten krenget sterkt mot venstre. Her sett fra togets venstre side.

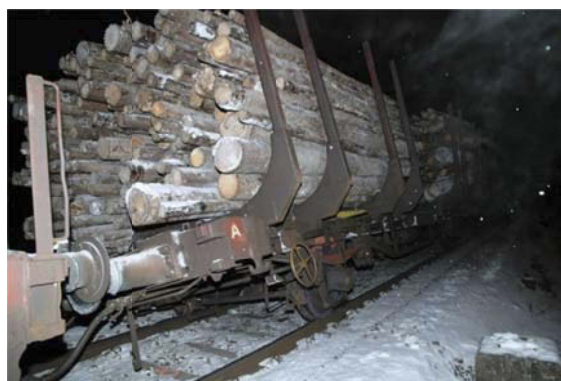
Figur 4: Lasten sett fra togets høyre side.

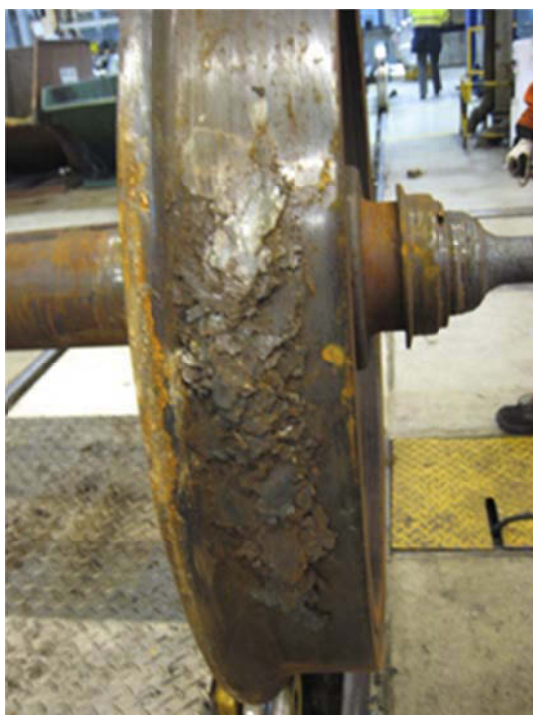
Figur 5: Tydelig opprulling på hjulene. Foto: CargoNet AS.

9-73, ståltype BV2. Det ble funnet tydelig rubb på begge hjulskivene i en lengde på ca 1/6 av omkretsen. Opprubbingen forekom på samme område på begge hjulskiver.

Spenningsmåling av hjulskivene viste verdier på +200-250 MPa. Kritisk maksverdi er +250 MPa. Normale verdier for hjulskiver som har vært i drift er +60-80 MPa. Fabrikknye hjulskiver har minusverdi. De høye verdiene indikerer at hjulskivene har vært varmere enn normalt.
