## **FORELØPIG RAPPORT MED UMIDDELBAR SIKKERHETSTILRÅDING**

### **JERNBANEULYKKE ALNABRU - SJURSØYA DEN 24. MARS 2010**

**AVGITT 3. MAI 2010**

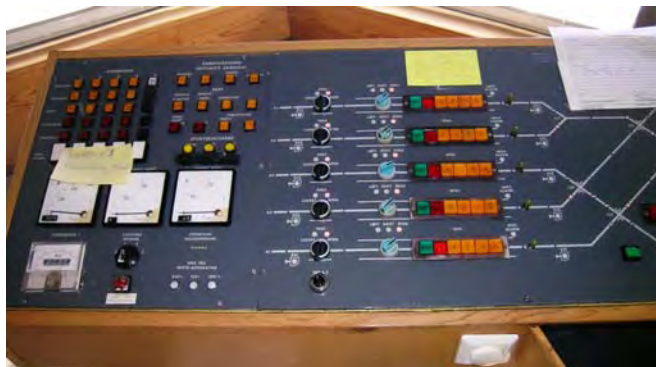
Figur 3 Manøverpanelet for bremsene

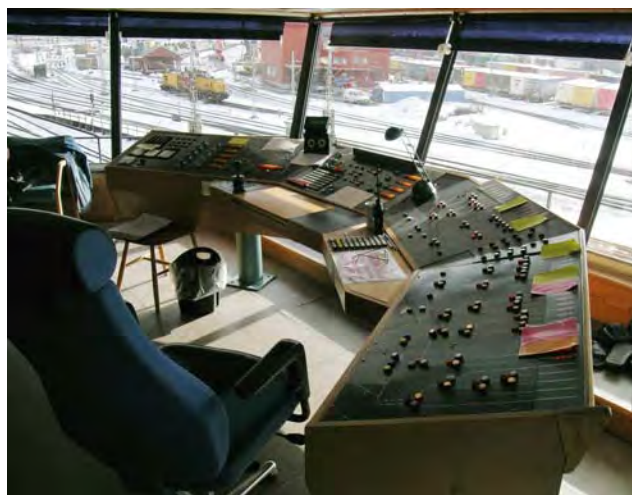
Figur 4 Arbeidsplassen ved slippstillverket. Manøverpanelet for bremsene til venstre

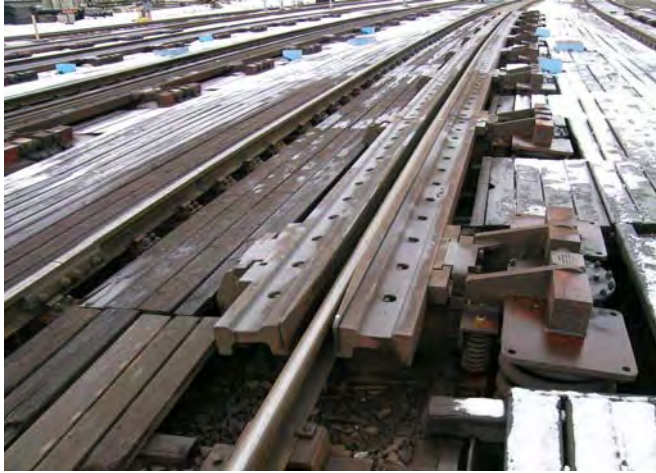
Figur 5 Fastholdebremsen er en bjelkebrems som klemmer mot vognhjulen

Fastholdebremser og nedfiringbremser i spor A5 ved Alnabru S ble undersøkt den 24. mars 2010 sammen med representanter fra politiet. Etter inspeksjon og dokumentasjon av tilstanden ble det foretatt en enkel funksjonstest ved å tilsette og deretter løsne bremsene. Det ble under disse undersøkelsene ikke funnet forhold som tydet på teknisk svikt i bremsene. Det ble heller ikke funnet merker i nedfiringsbremsen som tydet på at vognene hadde ”klatret” opp av bremsen.

Fastholdebremsen i spor A5 er dimensjonert for å holde fast vognstammer på opptil 1000 tonn mens disse klargjøres for slipping. For å løsne bremsen må to trykknapper i

slippstillverket betjenes. Vognstammene forutsettes å stå i ro før fastholdebremsen tilsettes. Bremsen er en fjærkraftbrems som åpnes ved hjelp av trykkluft og bremsen vil tilsettes ved tap av luft.

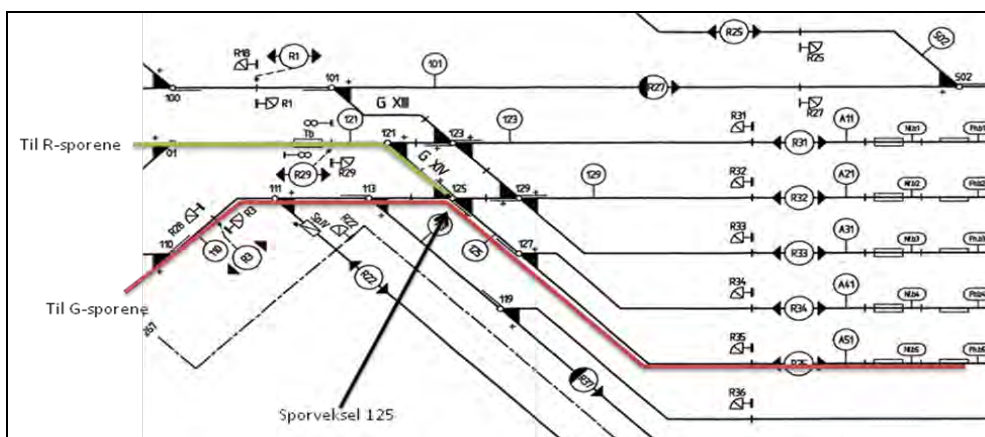
Ved kjøring fra spor A5 gir sporveksel 125 to mulige veier; a) vogner kan ledes mot tilløpsbremsen, eller b) vogner kan ledes utenom tilløpsbremsen og dermed i retning mot sporene G2-G5. Sporveksel 125 styres av sikringsanlegget slik at den normalt legges mot tilløpsbremsen dersom det ikke er lagt en togvei gjennom denne mot G-sporene. I en slik situasjon vil eventuelle løpske vogner rulle ned på retningssporene, støte sammen med eventuelle vogner der, for til slutt å bli fanget av buttsporene i sydenden av skiftestasjonen.

Figur 6 Utsnitt av skjematisk sporplan
