RAPPORT

JB 2011/03

RAPPORT OM JERNBANEULYKKE MED VOGNSTAMME I UTILSIKTET DRIFT FRA ALNABRU TIL SYDHAVNA 24. MARS 2010

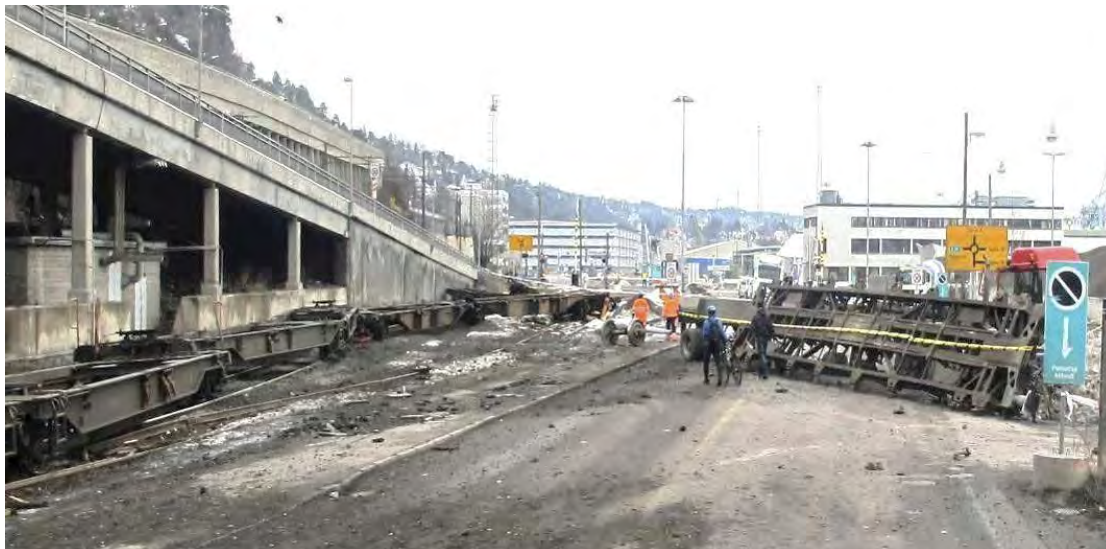
Ved Kongshavn kl. 13:13:15 sporet en av de 2-akslede containervognene (vogn nr. 8) inne i vognstammen av i en sporveksel. Den dro med seg vognene bak slik at disse også sporet av, veltet og stoppet. Det ble her gjort betydelig skader på sporet, på en bygning inntil sporet og biler langs veien.

Figur 2: Bilde fra Kongshavn hvor vogn 8 og de påfølgende vognene sporet av.

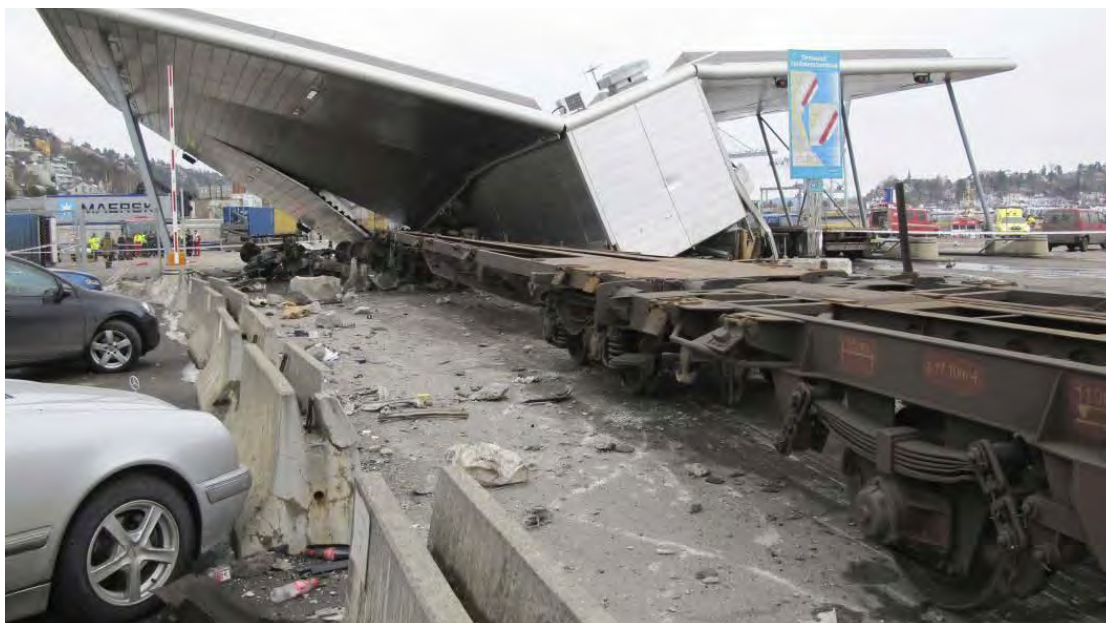
Vognene fortsatte gjennom en endebutt der sporet slutter, over et parkeringsområde, gjennom innkjøringsgaten til containerterminalen og inn i gate-bygningen¹. Dette inntraff ca. kl. 13:13:25. Vogn nummer to og tre gikk ut over kaikant, over en slepebåt og havnet i havnebassenget, mens de øvrige vognene ble stående på kaianlegget. To personer som befant seg i bygningen omkom, mens fire personer ble skadet. Vognene ødela gate-bygningen slik at denne kollapset og det ble omfattende skader på biler og infrastruktur.

Figur 3: Bilde fra containerterminalen på Bekkelagskaia.

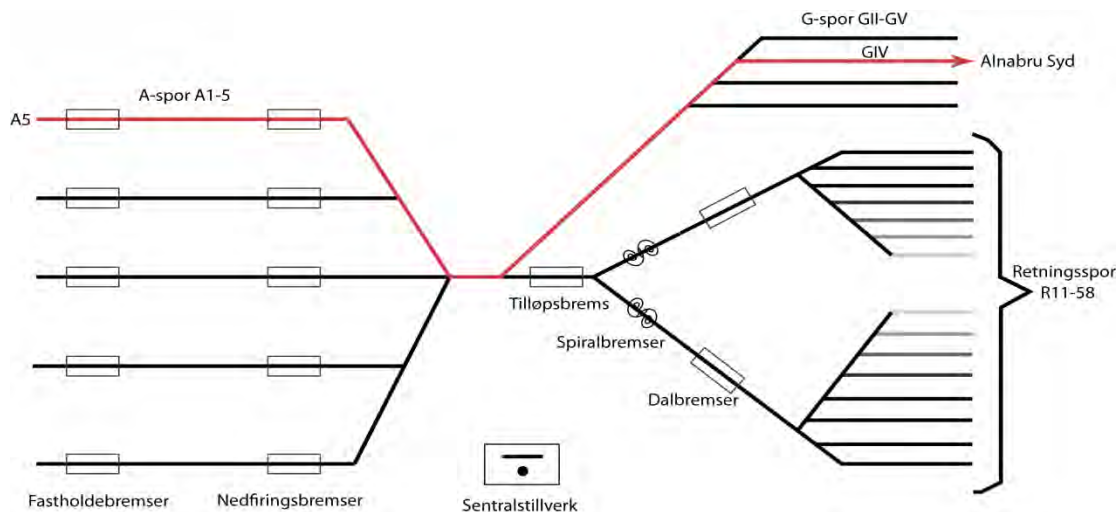
Figur 7: Oversikt over plasseringen av de forskjellige bremsesystemene på Alnabru S. Rød strek viser vognenes vei ut fra spor A5.

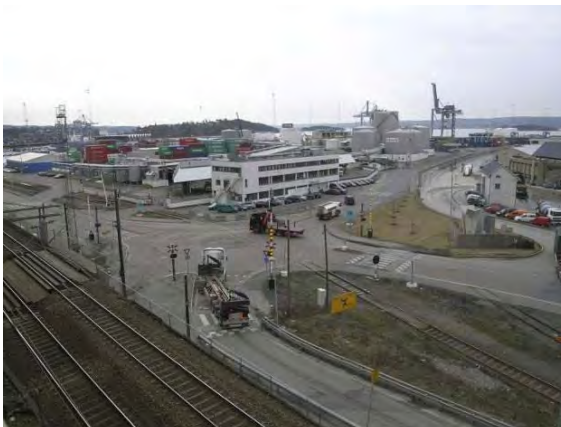
Bildene viser rundkjøringen i Sjursøyakrysset hvor vognstammen passerte rett igjennom ned mot Bekkelagskaia. Det er stor veitrafikk til og fra godsanleggene i området.

Figur 10: Oversiktsbilde av rundkjøringen i Sjursøyakrysset.

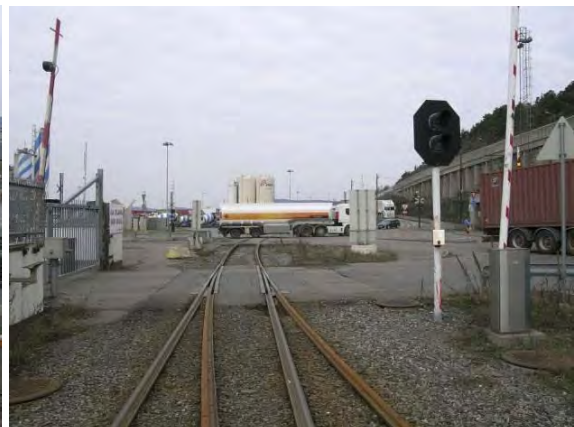
Figur 11: Rundkjøringen i Sjursøyakrysset sett nordover.

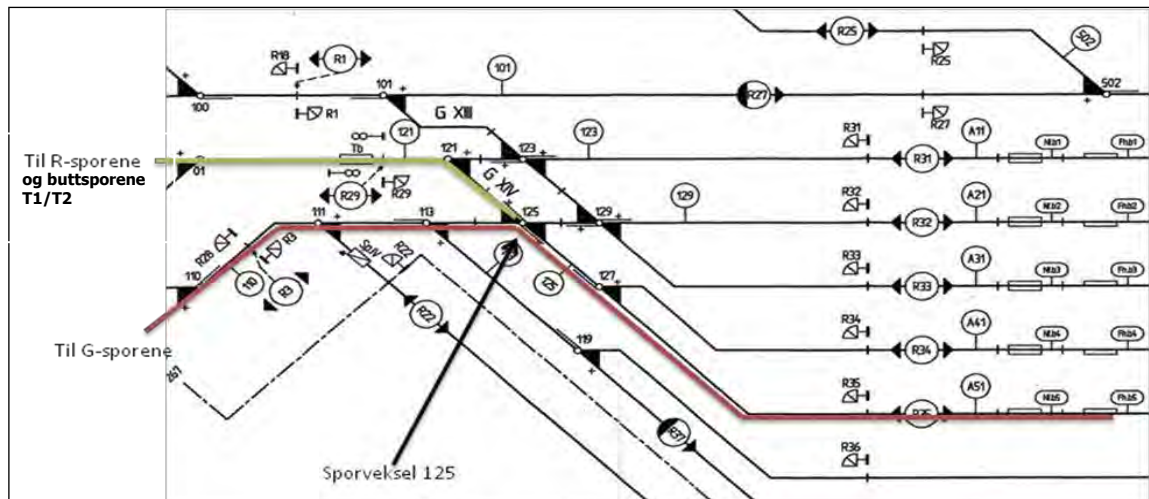
Ved kjøring fra spor A5 gir sporveksel 125 to mulige veier; a) vogner kan ledes mot tilløpsbremsen, eller b) vogner kan ledes utenom tilløpsbremsen og dermed i retning mot sporene G2-G5. Sporveksel 125 styres av sikringsanlegget slik at den normalt legges mot tilløpsbremsen dersom det ikke er lagt en togvei gjennom denne mot G-sporene. I en slik situasjon vil eventuelle løpske vogner rulle ned på retningssporene, støte sammen med eventuelle vogner der, for til slutt å bli fanget av buttsporene (T1/T2) i sydenden av skiftestasjonen. Normalstilling på vekslene i syd er at de pulses til sikkert spor T1/T2.

Figur 12: Utsnitt av skjematisk sporplan. Mulige togveier fra spor A5 gjennom sporveksel 125. Rød strek viser vognenes vei.

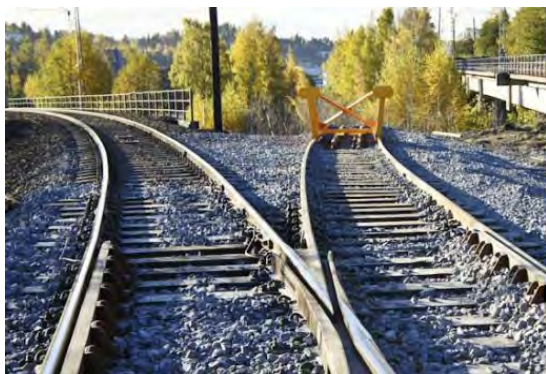
Figur 25: Ny avledende sporveksel ved Alnabru Syd. (Foto: Jernbaneverket)

Jernbaneverket opplyser at den glidbare sporstopperen som er montert bak den avledende sporvekselen er beregnet til å bremse ned 1000 tonn rullende materiell med ca. 10 km/t og 750 tonn med ca. 15 km/t. Materiellet antas deretter eventuelt å skli ned skråningen bak sporstopperen der det bremses ytterligere ned. Materiellet vil ende i et sandbasseng som sammen med jordvullen i følge Jernbaneverket skal være tilstrekkelig til at resterende bevegelsesenergi tas ut noenlunde kontrollert. Statens jernbanetilsyn har gitt Jernbaneverket tillatelse til å ta i bruk tiltaket.

Den nye sporvekselen i Alnabru Syd har normalstilling mot den glidbare sporstopperen. Sporvekselen legges mot godstogsportet når det stilles togvei. Hvis forriglet togvei har ligget i stilling mot godstogsportet i mer enn fem minutter gis en alarm.

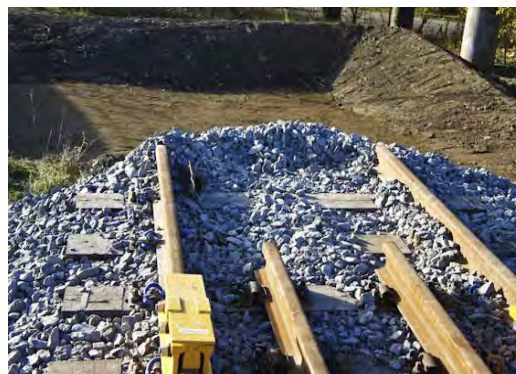
Figur 26: Sandbasseng etter glidbar sporstopper. (Foto: Jernbaneverket)

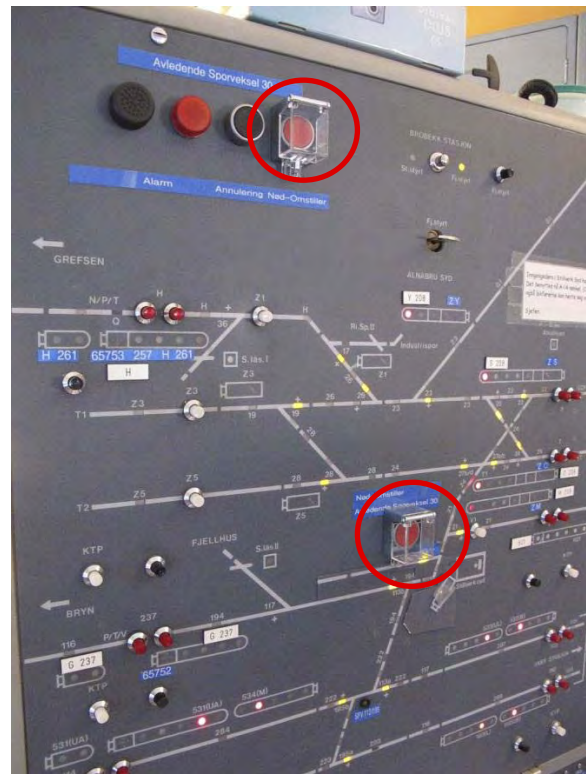
Trykknappene for nødutløsning (markert med røde ringer) er sikret med plastdeksler for å forhindre at disse kan bli betjent ukontrollert.

Figur 27: Trykknapper på hovedstillverket som må betjenes for å legge om sporvekselen i syd.
