JB 2011/04

RAPPORT OM ALVORLIG JERNBANEHENDELSE OSLO S BRYNSBAKKEN 1. APRIL 2010 TOG 1677

Avgitt dato: 05.04.2011
JB Rapport: 2011/04

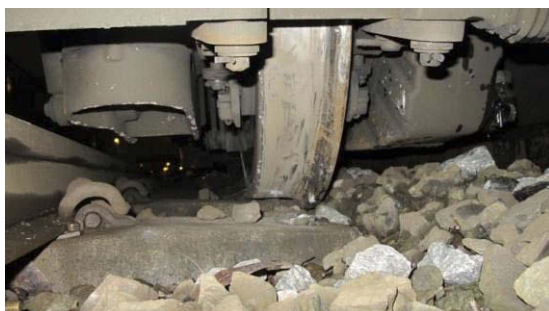
Tog 1677 var av typen motorvognsett 69, og sporet av med 2 boggier. Det var andre boggi på første vogn, samt første boggi på andre vogn som sporet av. Boggiene ble sendt til verksted hvor det ble foretatt målinger. Måleresultatet ble oversendt SHT. Det ble ikke funnet feil på hjulgangen, eller boggier. Hastighetsregistrerende utstyr på toget er av typen hastighetsskive, og papirrull. Ettersom det var feil på ferdskriveren måtte den sendes inn til NSB teknikk for avlesing. Feilen ved hastighetsmåleren var at papirframtrekket under kjøring tidvis gikk med aktuell hastighet den skal ha i stillstand. Da blir registreringen svært sammentrykket. Ved å scanne den, og strekke den 10 ganger i lengderetningen, ble det mulig å lese noe av rullen. Det er vanskelig å få helt nøyaktig informasjon, men det ser ut til at toget hadde 40 km/t rett før det sporet av (hastigheten i sporveksler er maks 40 km/t). Se vedlegg 1 for utklipp fra ferdskriveren.

Figur 2: Avsporet hjul.

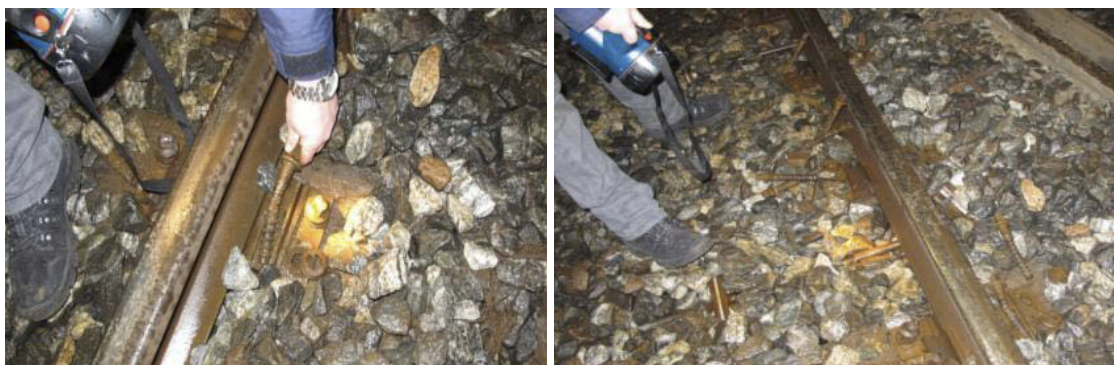
SHT var på plass og undersøkte avsporingen i Brynsbakken ca. 1 time etter ulykken. Det ble konstatert at flere av tresvillene på avsporingen var i dårlig stand. 2 strekkbolter, som skal holde sporet sammen hadde røket. Flere av svilleskruene som fester skinnene til svillene kunne løftes ut for hånd. Sporvidden, normalt 1435 mm, ble målt manuelt rett etter avsporingen. Målingen viste at sporvidden var over tiltaksgrensen på 1470 mm. På enkelte steder var sporvidden over 1475 mm (1435 mm +40 mm), som er maksimalverdien på skalaen til den manuelle spormåleren som ble brukt.

Figur 3 og 4: Svilleskruene kunne dras ut for hånd.

Ved utilstrekkelig feste for svilleskruene vil aktuelle tiltak være å rehabilitere skruehullene eller å skifte ut svillen. Rehabilitering av skruehull skal utføres etter prosedyrer gitt i vedlegg 8.a.

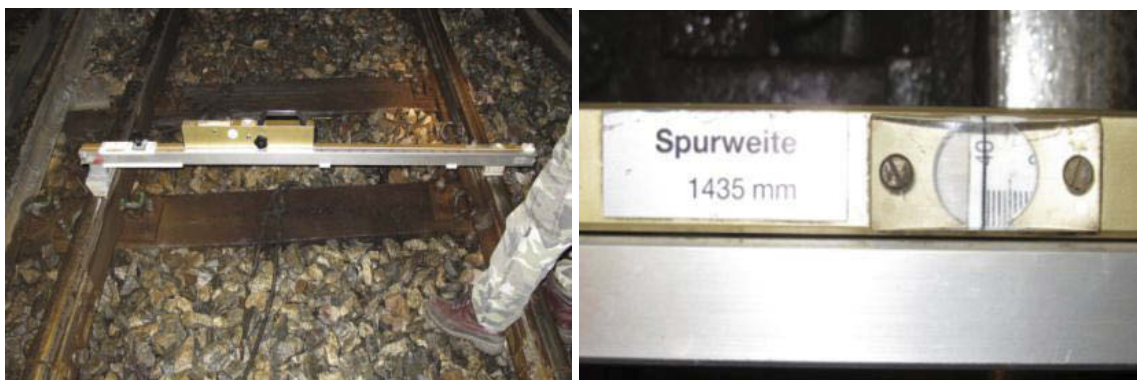
Figur 5 og 6: Måling av sporvidden på ulykkesstedet viste stor sporutvidelse.

Avsporingen skjedde fordi sporvidden i sporveksel 212 hadde utvidet seg, og blitt for stor. I forbindelse med bygging av bro over Oslo S var spor 8-19 sperret for tog, og det var derfor nødvendig å kjøre utenom hovedsporet. Sporveksel 212 ligger ikke i det som regnes som hovedsporet i Brynsbakken. Ved befaringen på avspøringsstedet den 1.4.2010 kunne man dra svilleskruene opp fra de råtne svillene for hånd, i tillegg hadde 2 av strekkboltene røket. Dermed var det lite som holdt sporet sammen.

I forbindelse med utbedringen av sporet ble det byttet 2 tungeanordninger, et sporkryss, stenger i to drivmaskiner, ca. 30 sporvekselviller og en del befestigelser. Jernbaneverket hadde registrert at 67 tog kjørte over sporvekselen før avsporingen.

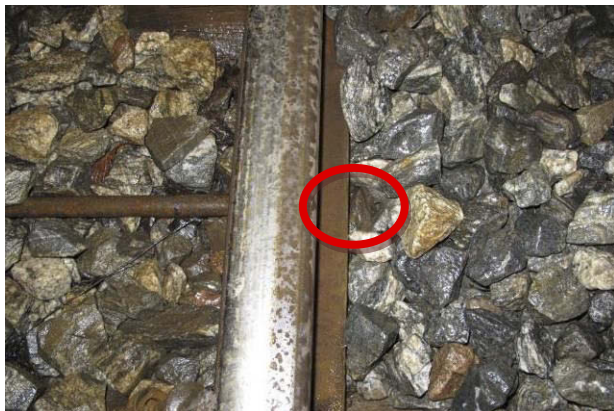
Etter målevognskjøringen høsten 2009 ble det satt inn strekkbolter på stedet. Strekkbolter brukes for å forhindre sporutvidelse. Reglene for strekkbolter finnes i Jernbaneverkets dokument JD 530, kapittel 6. Her står det at strekkbolter er en midlertidig løsning inntil en permanent utbedring av problemet har funnet sted. Dette er også nevnt i regler for vedlikehold JD 532 kapittel 13, hvor det er nevnt i forbindelse med utbedring av for stor sporvidde. 2 av strekkboltene som havarikommisjonen observerte på avspøringsstedet var ødelagt.

Det ble funnet strekkbolter med brudd på ulykkesstedet.

Figur 7: Bilde av ødelagt strekkbolt i Brynsbakken, festet til skinnefoten mangler.

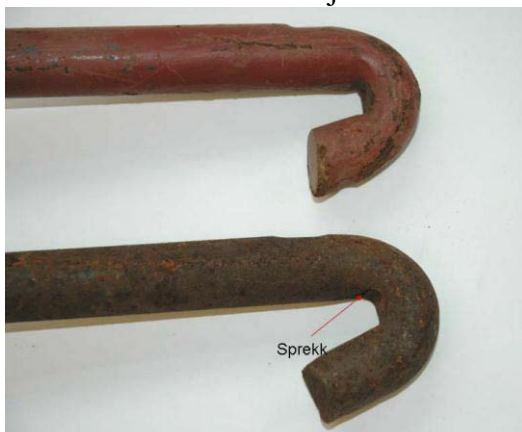
Boltene ligger delvis nedgravd i pukk, og i tillegg går de inn under skinnene og er derfor vanskelig å inspisere. SHT fant det essensielt å forstå skademekanismen knyttet til strekkboltene, som skal hindre sporvidden fra å endre seg. Det ble funnet en strekkbolt på lageret i Lillestrøm med en sprekk i samme området, som bruddene hadde oppstått. Denne, samt en oversendt strekkbolt som Jernbaneverket definerte som ubrukt, ble sent til Forsvarets laboratorietjeneste for undersøkelse.

Figur 9: bilde av strekkbolt med sprekk og ny strekkbolt.

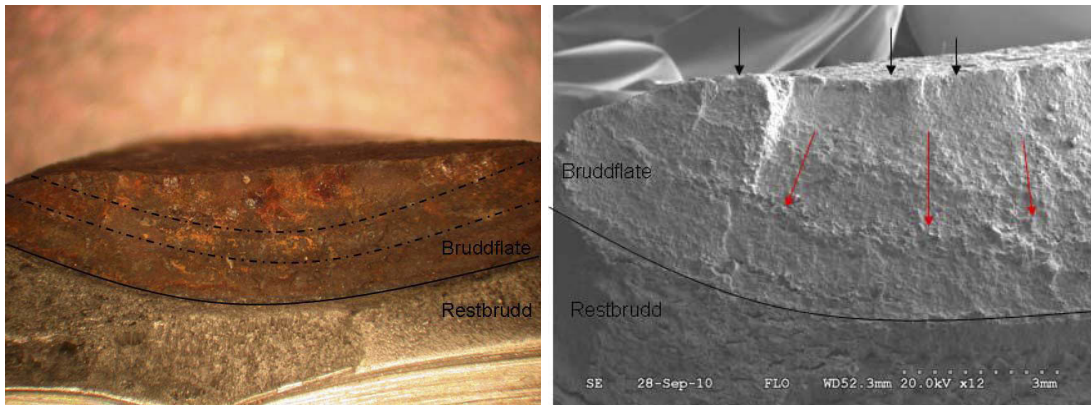
Strekkbolten med sprekk ble brutt opp for nærmere undersøkelse av sprekkoverflatene. Overflatene var sterkt oksiderte (rustne), og det var ikke mulig å se striasjoner, men

stopplinjer ble observert. Sprekken i strekkbolten skyldes korrosjonsutmatting som har startet fra flere initieringspunkter på boltoverflaten. Strekkbolten har blitt utsatt for vekslende belastninger i et korrosivt miljø.

Figur 10 og 11: Stereolysmikroskopibilde av bruddflate. Stopplinjer er markert med stiplet linje og overgangen til restbrudd er markert med heltrukket linje. Figur 11 er den samme som figur 10, men bilde tatt i SEM (SEI).

Utformingen av strekkbolten har gitt skarpe overganger etter formingen av det krokformede området. Geometriene gir dermed spenningskonsentrasjon i det samme området som sprekken har oppstått. Et korrosivt miljø vil akselerere sprekkveksten.

Utformingen av strekkboltene med skarpe overganger er ikke optimal for å unngå sprekker og senere brudd. En alternativ utforming med større radier ville vært gunstig med tanke på å unngå sprekkinitiering.

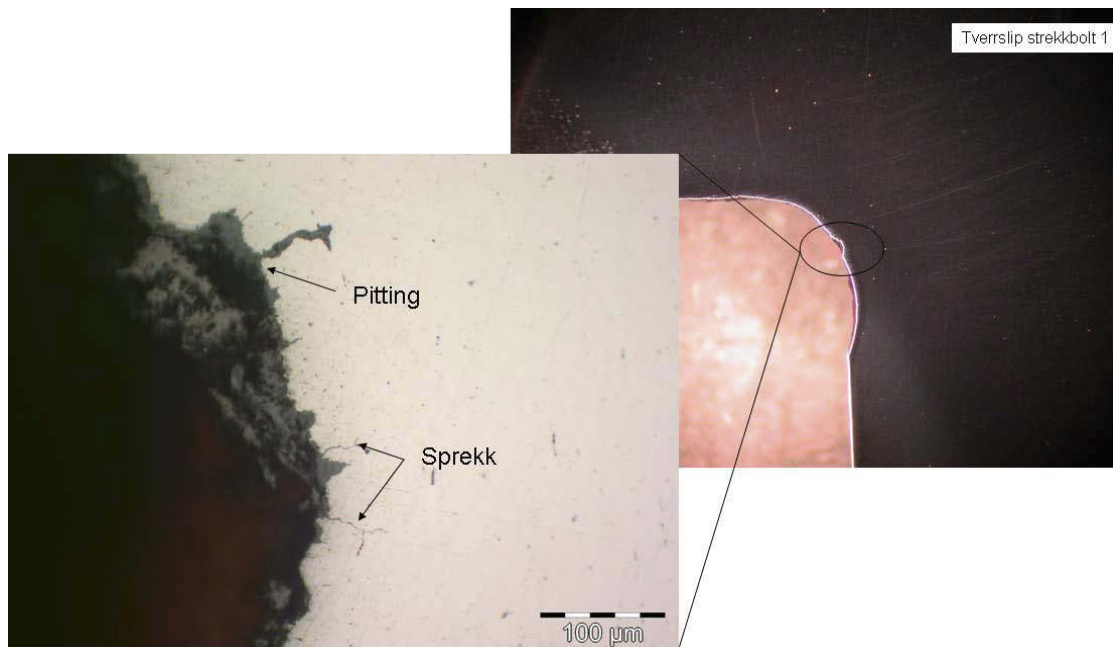
Det ble gjort et tverrslip av det krokformede området til den ubrukte strekkbolten for å si noe om formingsprosessen. Både små sprekker og pittings ble observert i området hvor de andre boltene hadde brudd eller sprekk.

Figur 12: Forstørret bilde i lysmikroskop av det krokformede området, ny strekkbolt. Hardhetsmålinger av begge bolter samt dette slipte området viste liten variasjon over boltenes lengde og et snitt av 86 HRB for den nye boltene og 76 HRB for den med sprekk. Mikrostrukturen viser en ferrittisk struktur i bøyen og en ferrittisk perlitisk struktur på begge sider. Dette viser at strekkboltene er av varmformet konstruksjonsstål.

Den nye bolten var grunnet, men ikke gitt annen korrosjonsbeskyttelse. Bolten med brudd var dekket av korrosjon, og viste ikke tegn til å ha hatt en korrosjonsbeskyttende overflatebehandling.

Mangel på overflatebehandling eller annen form for korrosjonsbeskyttelse vil også bidra til å påskynde sprekkvekst.
