RAPPORT

JB 2011/05

RAPPORT OM JERNBANEULYKKE PÅ KRISTIANSAND STASJON, SØRLANDSBANEN 26. APRIL 2010 MED TOG 705

Avgitt dato: 06.06.2011
JB Rapport: 2011/05

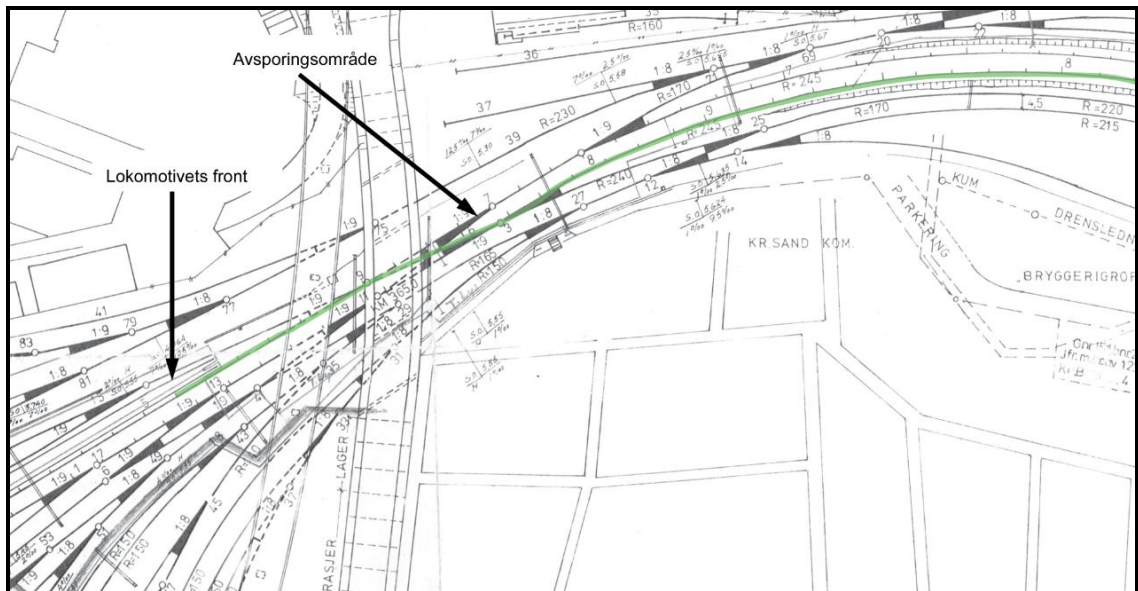
Figur 2: Oversikt over avsporsingsstedet. Grønn linje viser togets trase inn på stasjonen.

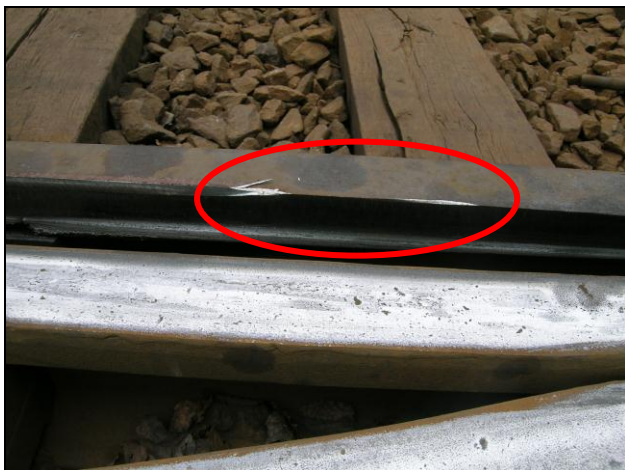
Avspøringsmerker på ledeskinnen i sporveksel 3 viser at toget sporet av og gikk ut til venstre side for sporet.

Figur 3: Viser avspøringsmerket i sporveksel 3 hvor den første boggien i vogn 1 gikk av sporet.

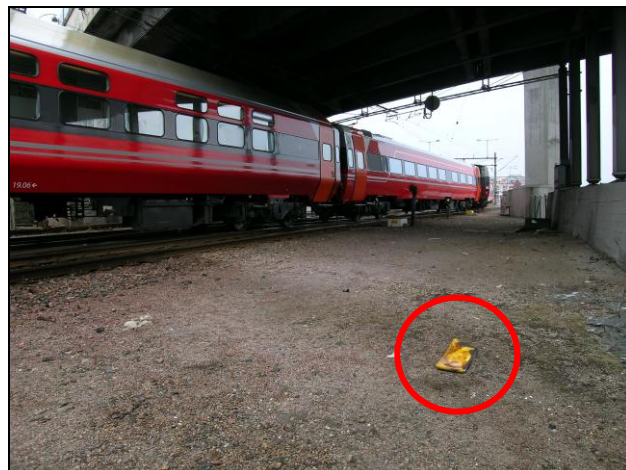
Figur 4: Viser bufferplaten som ble kastet ut til høyre side, rett ut for avspøringsstedet.

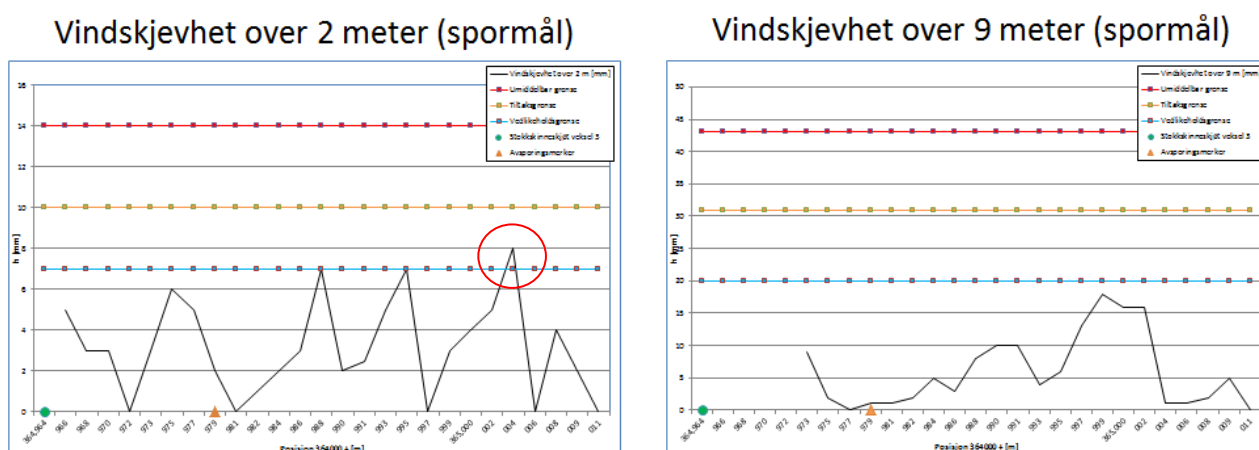
De manuelle målingene viste at verdiene lå tett opp til, men under vedlikeholdsgrensen på selve avsporsingsstedet. 26 meter etter avsporsingsstedet var målingene av vindskjevhet over 2 meter, like over vedlikeholdsgrensen, men langt under tiltaksgrensen og umiddelbar grense (se figur 5).

Figur 5 og 6: Resultatene av de manuelle målinger av vindskjevhet i sporet. Avsporsingsstedet er markert med gul trekant på 0-linjen. Vedlikeholdsgrensen er markert med den nedre blå stiplede linjen.

Det må påpekes at de manuelle målingene ble utført uten belastning av sporet. Det kan derfor være noe avvik, da det kan være bevegelse i svillene under belastningen som oppstår under kjøring av tog.

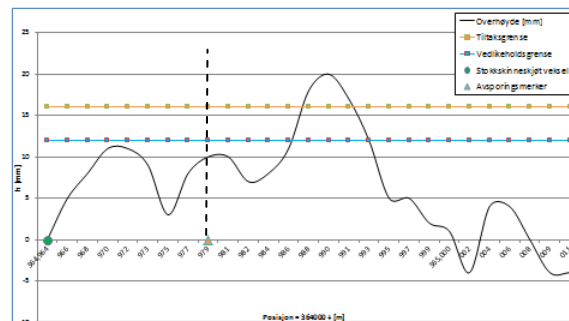
Målinger viste at ca. 11 meter etter avspøringsstedet var overhøyden over tiltaksgrensen, men foran og ved avspøringsstedet var det under vedlikeholdsgrensen.

Figur 7: Måling av overhøyde.

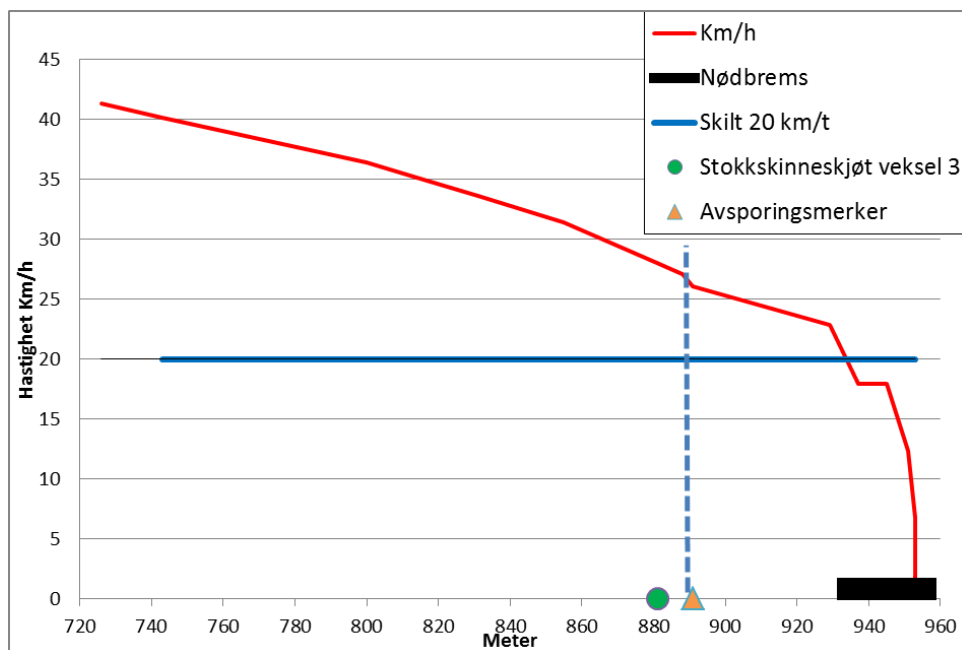
Hastighetsmålingen fra Teloc viste at toget hadde ca. 37 km/t da det passerte hastighetsskiltet som anga 20 km/t. Da toget kom til avsporingsstedet var hastigheten ca. 25 km/t.

Figur 10: Viser togets hastighetsforløp. Stiplet linje er ved avsporsingsstedet.

Kristiansand stasjon har en kronglet innkjøring over flere sporveksler som ligger i S-kurver, derav to krysssporveksler. Dette tilsier at hastigheten over disse sporvekslene ikke skal overstige 20 km/t. Tog 705 hadde for høy hastighet og kjørte i ca. 37 km/t da det passerte 20 km skiltet, og i ca. 25 km/t ved avspøringsstedet.

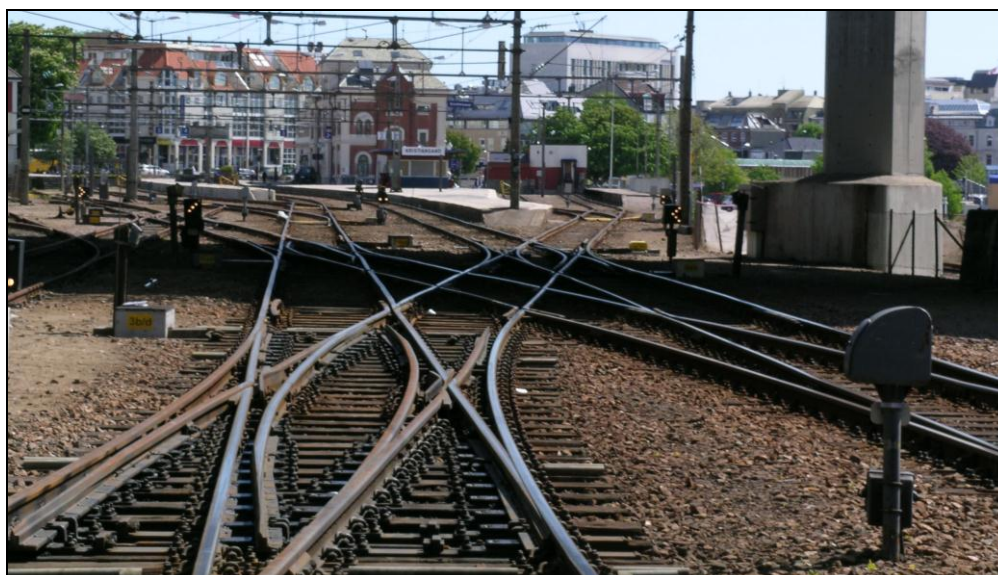
Figur 11: Viser togveiene inn til spor 1, 2, 3 og 4. På bildet ligger sporvekselen mot spor 4, men under avsporingen lå den mot spor 3.

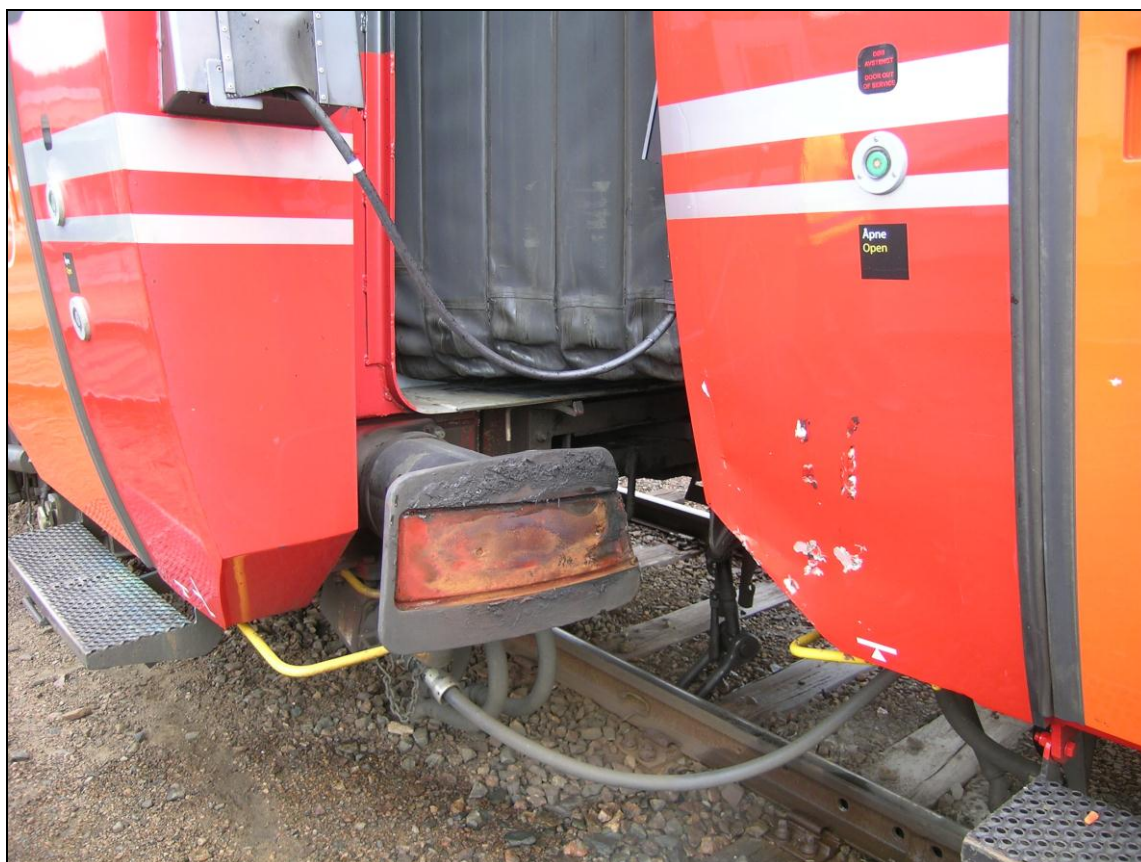
Figur 12: Viser at ombufring har skjedd mellom vogn 1 og 2. Glideplaten på buffer mangler. (Vogn 1 til høyre).

Havarikommisjonen vurderer at denne avsporingen skjedde som følge av en ombufring mellom vogn 1 og 2 i toget. Det var flere uheldige forhold som antas å ha bidratt til ombufringen.

Toget hadde med tre ekstra B7 vogner i togstammen denne dagen. Dette økte bruttovekten på toget med 120 tonn, til totalt 488 tonn. Dette økte påtrykket mot lokomotivet ved at vognstammen ble komprimert når nettbremsen ble brukt, som følge av at de etterfølgende vognene (403 tonn) trykket på.

Det var noe slitasje i sporvekslene, men dette lå under vedlikeholdsgrensen på avspøringsstedet. Havarikommisjonen mener at små sporfeil som ble funnet før og etter avspøringsstedet, samt en ugunstig sporgeometri kan ha bidratt til uheldige bevegelser i toget. Dette kan ha forplantet seg gjennom vogner i togstammen, og sammen med for høy hastighet og staking av togstammen ha bidratt til ombufringen.

Toget ble bremsset ved at lokomotivet bremsset med elektrisk nettbrems under innkjøringen til Kristiansand stasjon. Havarikommisjonen anser at dette var uheldig ettersom innkjøringen foregikk i en komplisert S-kurvatur. Havarikommisjonen tilrår Statens jernbanetilsyn å anmode de aktuelle jernbanevirksomhetene på det nasjonale jernbanenettet å foreta en gjennomgang av i hvilke tilfeller det er uheldig å benytte nettbrems i lokomotivtrukne tog, og iverksette nødvendige tiltak.
