JB 2011/06

## RAPPORT OM JERNBANEULYKKE BRATÛBERGBANEN SKIEN VALERSETER 9. SEPTEMBER 2010 TOG 2575

Avgitt dato: 20.06.2011  
JB Rapport: 2011/06

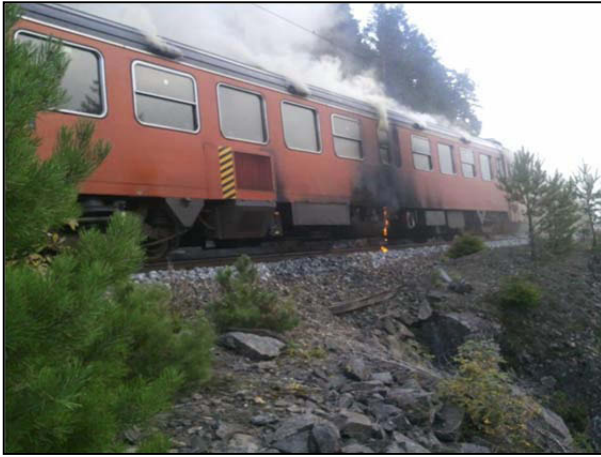
Under kjøring med tog 2573 torsdag 9. september 2010 fra Notodden i retning Skien, merket lokomotivføreren at det var dårlig trekraft og at motor A hadde stoppet. Da toget kom til Utsikten ved km 159 stoppet lokomotivføreren toget og gikk bakover for å sjekke. Han så da røyk og åpen flamme rundt motoren. Lokomotivføreren startet umiddelbart evakuering av passasjerer. Han stoppet motor B og tilsatte bremsen, (tømte hovedledningen) ringte så togleder og varslet om brannen. På dette tidspunktet var brannen allerede så omfattende at det ikke var mulig å komme til brannslukkeapparatene inne i toget.

Figur 2: Toget i brann.

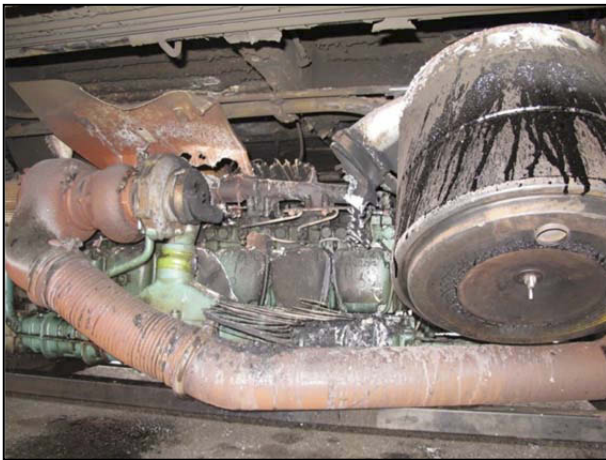
Figur 3: Brannskader ved motor A.

Skadene på toget var betydelige. Det var brannskader på gulv, vegger og tak inne i toget. Det var også betydelige skader i området rundt motor A.

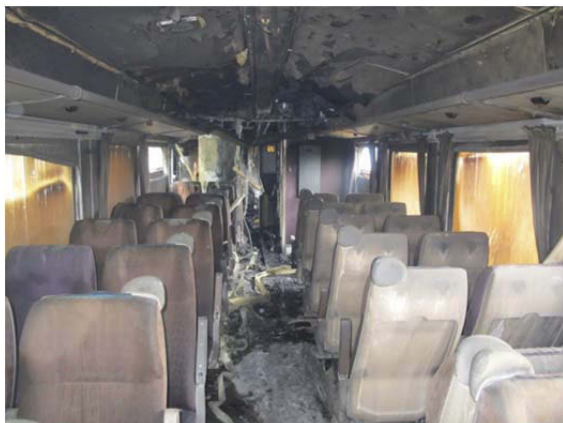
Figur 5: Brannskader i taket.

Brannen har spredd seg fra motorrom, via gjennomføringen for eksosrøret gjennom gulvet og inn i togkupeen. Brannskadene i kupeen var sekundære. Materialet i taket var noe mer skadet enn andre materialer inne i toget.

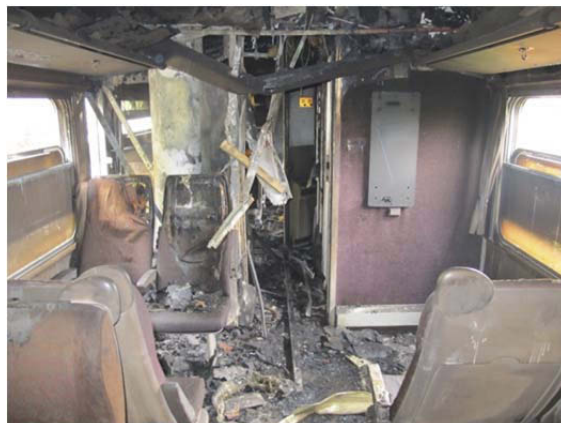
Figur 6: Brannskader på inventaret.

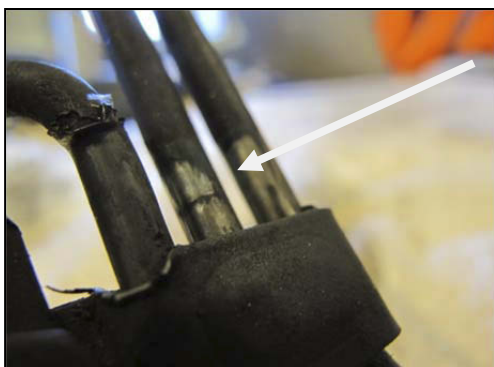
Dieselryene ble sendt til Volvo Truck Center Oslo for tetthetsprøving. Testen ble utført med dyser som til denne motortypen har et åpningstrykk på 268 bar. Til tross for at det var gnisseskader på flere av røyrene, ble det ikke funnet lekkasje på noen av de 6 røyrene.

Figur 7: Slitasje på dieselrør fra ulykkestøget.

På oppdrag av NSB AS ble annet togmateriell av samme type (Y1) tatt ut av drift 9. september 2010 og kontrollert av vedlikeholdspersonell fra Mantena AS. På disse togene ble de fleste oljetrykkslanger på motorens overside byttet. Alle høytrykk dieselsrør ble også byttet.

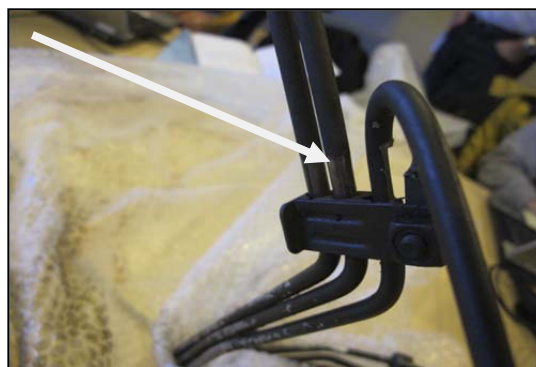
Figur 8: Slitasje på bakside av dieselrørene.

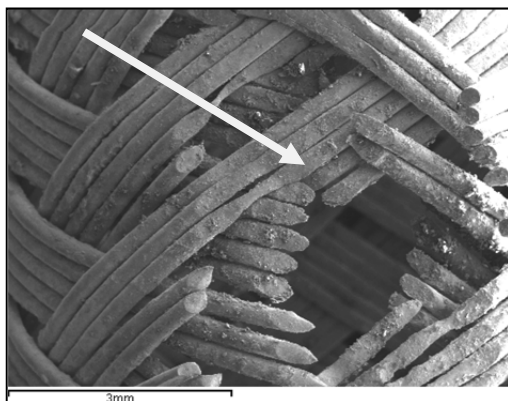
I oljeslangen som fører smøreolje til turboladeren ble det funnet to små hull. Denne ble derfor sendt til undersøkelse ved Forsvarets laboratorietjeneste (FLO) for å få bekreftet om dette var en følgeskade av brannen eller om dette kunne vært med på å forårsake brannen.

Oljeslangen bestod av en stålomspunnet teflonslange som lå løst i slak bue inn mot dieselrørene. Undersøkelsen viste at oljeslangen hadde hatt kontakt mot rørene på oversiden slik at det var gnagd hull i beskyttelsesstrømpen. For det videre forløpet er det flere muligheter. En mulighet er at de skarpe endene som oppstod som følge av gnissingen i kombinasjon med at slangen inne i strømpen vokste inn i hullet og lagde hull i teflonslangen, se figur 5. Et annet alternativ er at slangen hadde blitt liggende ubeskyttet og at videre gnissing medførte hull uavhengig av spisse kanter.

Figur 9: Slitasje på stålstrømpe til oljerør.

Foretatte undersøkelser tyder på at brannen etter all sannsynlighet oppsto som følge av oljelekkasje i oljerøret til turboladeren. Dette medførte at olje sprutet bort på turbolader og eksosmanifold som hadde tilstrekkelig høy temperatur til å antenne oljen.

Havarikommisjonen mener at oljelekkasjen oppsto som følge av en uheldig konstruksjon i føring og innfestning av oljeslangen til turboladeren kombinert med mangelfullt ettersynsprogram som ikke har fokusert på lekkasjemulighet i et område med mulig tennkilde.

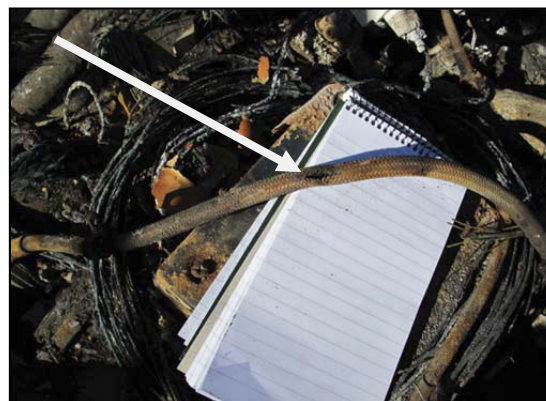
Figur 10: Oljeslange med kontaktskade i stålstrømpe slik den fremsto på toget.

Beskyttelsen mot ytre påkjenning var ikke god nok så lenge slangen ikke var mekanisk festet.

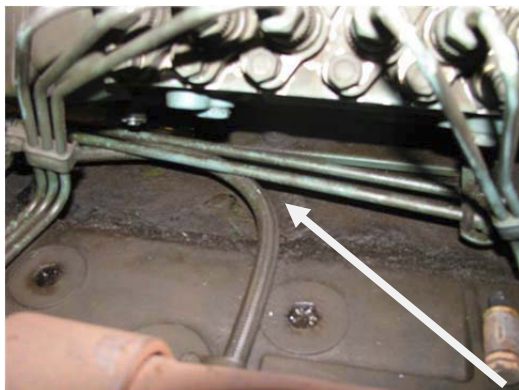
For å finne ut hvordan oljerørene var montert og festet (sikret) innhentet SHT opplysninger (foto) av tilvarende olje og dieselrør på andre togsett av samme type. Figur 11 og 12 viser oljerøret til turboladeren og hvor slitasjen oppsto. Bildene her er tatt av en motor etter noen års drift, og en som er nyoverhølt.

Hverken på ulykkestøget eller hos installasjonene som er vist på figur 11 og 12 er oljeslangen mekanisk festet.

Figur 11: Oljerør på en brukt motor.

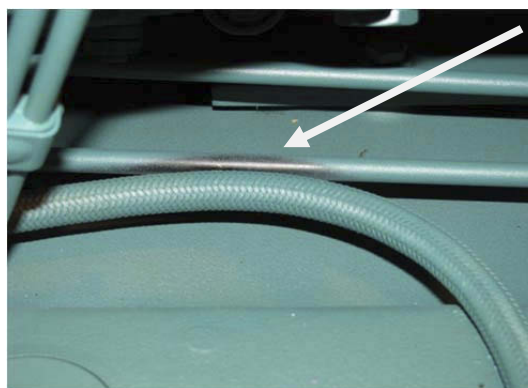
Figur 12: Oljerør på en nyoverhølt motor.

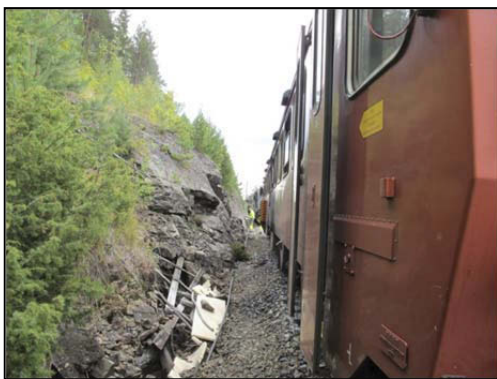
En evakuering vinterstid på dette stedet ville bydd på utfordringer da det ble oppdaget et stort hull i bakken, noen meter dypt, som var dekket til med isoporplater og planker rett utenfor toget. Hvis dette stedet hadde vært dekket med snø, kunne det fungert som en felle. Se figur 14 og 15.

Figur 14: viser venstre side i kjøreretning.

Jernbaneverket har utbedret forholdene som vist i figur 14 og 15 på strekningen, dette kan forebygge skader og gjøre evakuering lettere.

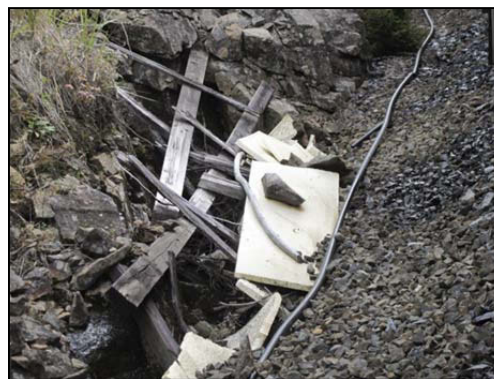
Figur 15: viser hull ved siden av sporet.
