FORELØPIG RAPPORT MED UMIDDELBAR SIKKERHETSTILRÅDING

BRANNTILLØP KNYTTET TIL STRØMAVTAGERE I T-BANETOG AV TYPE MX 3000

AVGITT 23. FEBRUAR 2010

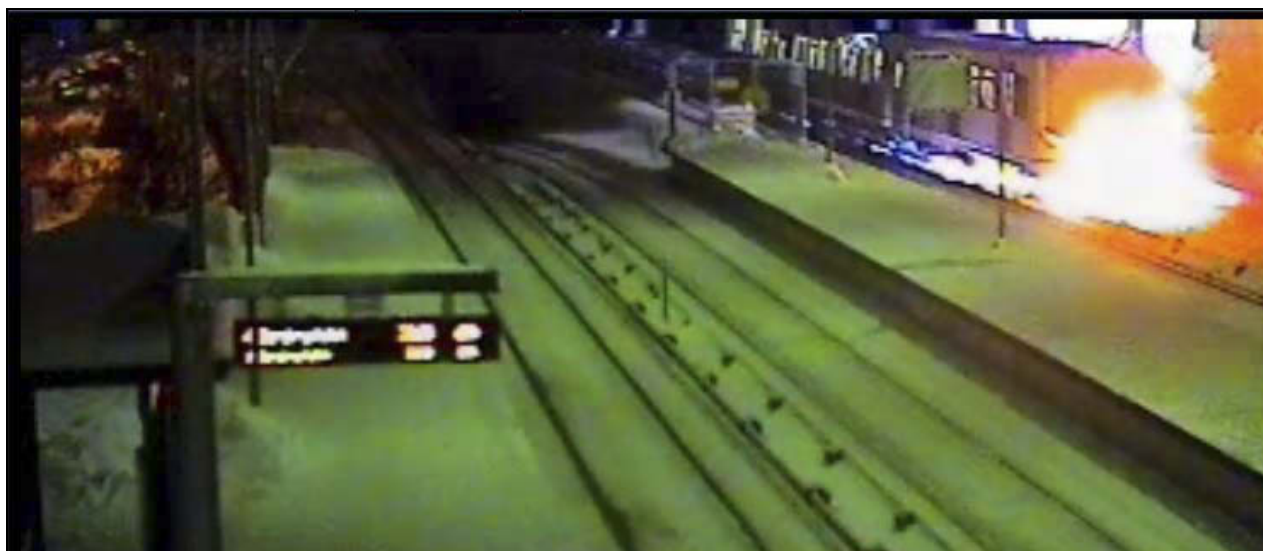
*Figur 2: Brann i MX 3000 T-banetog ved Brynseng stasjon.
Foto: Oslo T-banedrifts overvåkningsvideo*

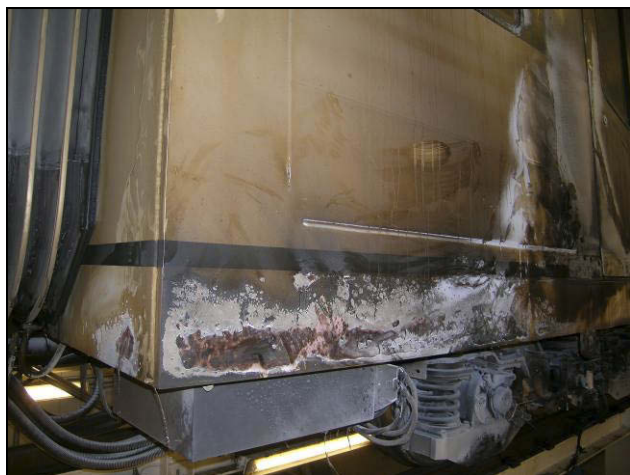
Figur 3: Viser utvendige skader på vognen som brant ved Holmen stasjon, januar 2010

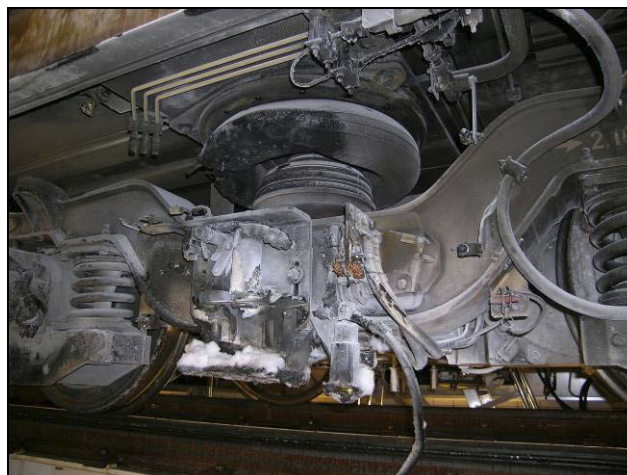
Figur 4: Viser skader som oppstod på strømavtager som brant ved Holmen stasjon, januar 2010

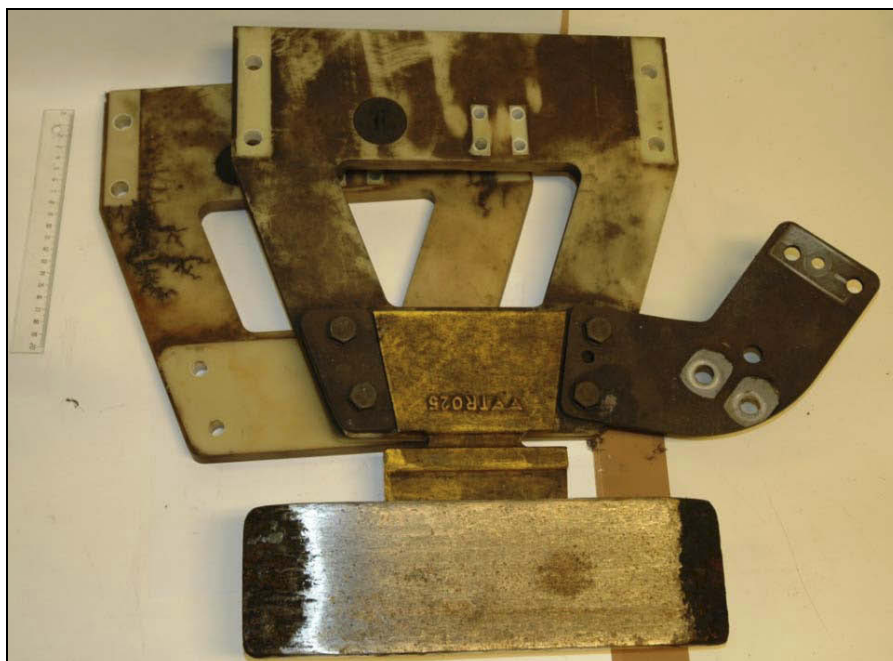
Alle de tre branttilløpene synes å ha utspring i overslag over isolatorplaten som skiller + og – pol og som i tillegg bærer slepeskoen, se figur 6. Isolatorplaten er laget av et glassfiber/epoksy basert komposittmateriale, mens slepeskoen er laget av en støpestållegering. Isolatorplaten har en forholdsvis ru overflate.

Figur 6: Oversiktsbilde av de to undersøkte isolatorplatene/strømavtakerne. Slesko vises i nederste bildekant.

Undersøkelsen av strømvaktaker ved Forsvarets laboratorietjeneste viser at overflaten av isolatorene er dekket av små metallpartikler i tillegg til mineralske partikler. De metalliske partiklene består i hovedsak av jern og aluminium i tillegg til kalium, kalsium og natrium. Videre framkom et nettverk av brente områder som strålte ut fra innfestningen til slepeskoen. Også nede i disse brente områdene var det metalliske partikler. De brente områdene synes å framkomme ved at små lysbuer har oppstått og medført lokal smelting av isolatorplaten. Varmen har vært betydelig siden glass er smeltet. Det vil dermed være tale om temperaturer opp mot 2000^o C.

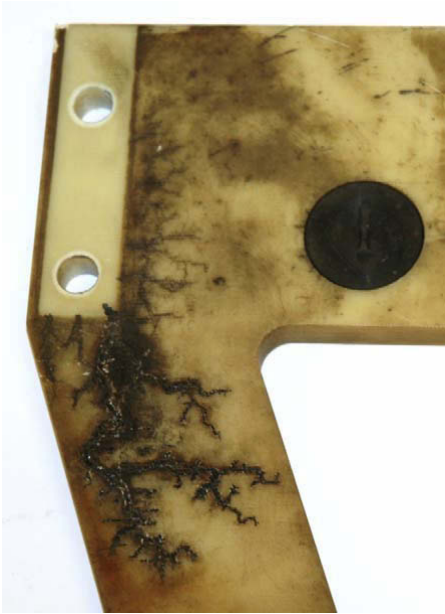
Deretter ble den rengjorte platen undersøkt i stereo lysmikroskop med fokus på de varmeutsatte områdene. Disse områdene hadde blitt utsatt for en varme som hadde smeltet bort epoksy og smeltet glassfibertrådene. Glass (rent silisiumoksid) har en smeltetemperatur på om lag 2000°C . Prøver fra disse områdene ble tatt inn i SEM for opptak av EDS spekter. Undersøkelsen avdekket betydelige mengder metalliske partikler med en størrelse på mellom 1 og 2 μm . Disse bestod i hovedsak av jern, kalsium og aluminium.

Figur 7: Utsnitt av varmpåvirkede områder på isolatorplate

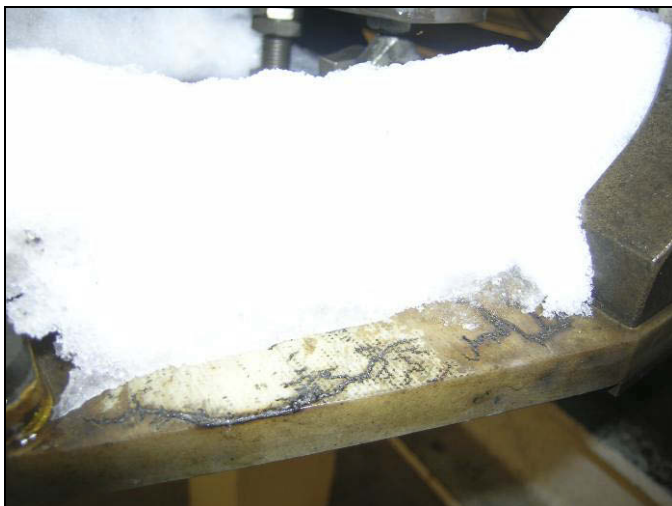
Resultatet av vannanalysen viser at eventuell fukt vil ha god ledningsevne og dermed bidra til å påskynde overslag. Analysen baserte seg på smeltet snø. Prøven inneholdt både klor, kalsium og natrium i tillegg til noe kalium. Dette samsvarer med EDS prøvene fra den ikke rengjorte isolatorplaten. Kalium inngår som bestanddel i rengjøringsmiddel og stammer med stor sannsynlighet fra spill av vaskevann. Klor, natrium og kalsium stammer mest sannsynlig fra passasjerer som har dratt det med seg fra saltede vinterveier. Den målte ledningsevnen er 6-8 ganger større enn ferskvann, men samtidig betydelig lavere enn sjøvann. Hadde denne prøven vært utført med mindre innblanding av ren snø, og mer av ”nedfall” fra passasjerers sko, ville resultatet gitt enda høyere ledningsevne. Se figur 8.

Figur 8: Viser begynnende brannskade på strømvtagers isolasjonsplate. (Det hvite er snø)
