# RAPPORT

JB 2011/09

## TEMARAPPORT OM BRANNTILLØP I STRØMAVTAGERE PÅ T-BANETOG TYPE MX-3000

## **TEMARAPPORT OM BRANNTILLØP KNYTTET TIL STRØMAVTAGERE I T-BANETOG AV TYPE MX-3000**

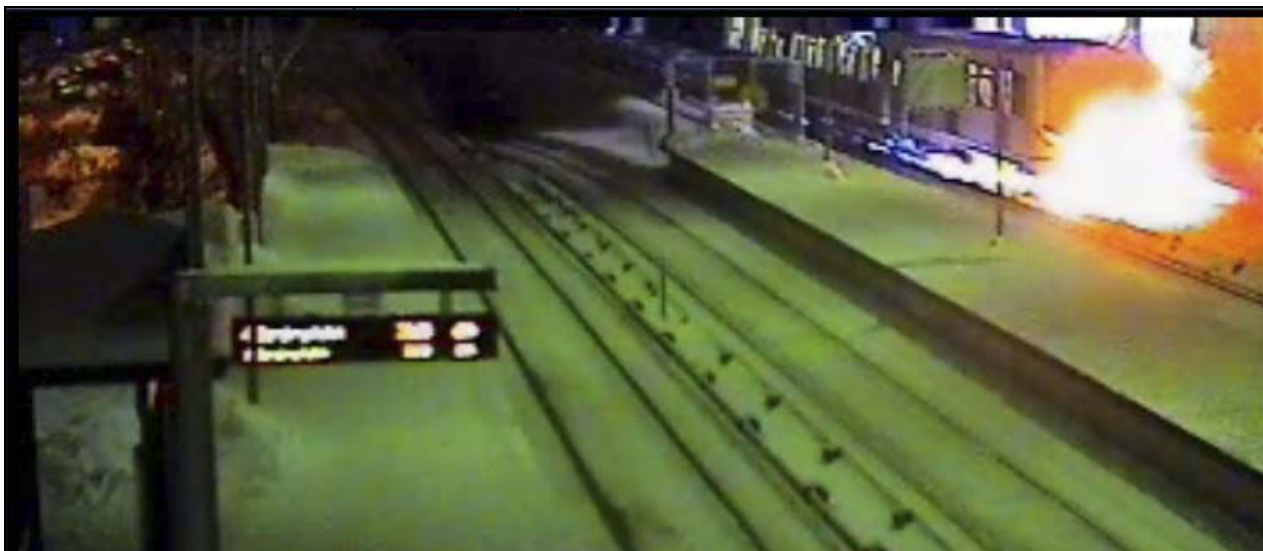
Figur 4: Brann i MX-3000 T-banetog ved Brynseng stasjon. (Foto: Fra Oslo T-banedrifts overvåkningsvideo)

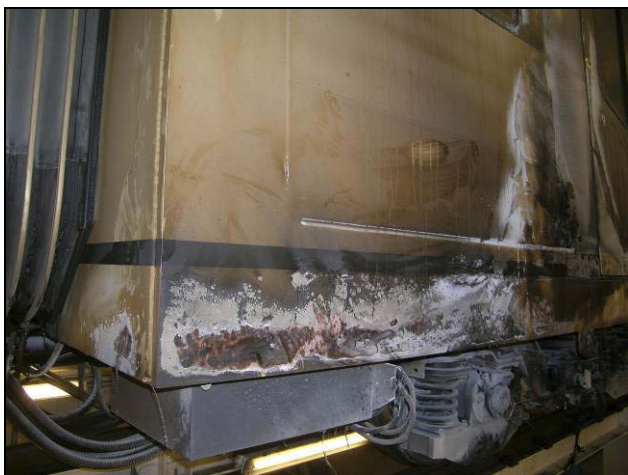
Figur 5: Viser utvendige skader på vognen som brant ved Holmen stasjon, januar 2010.

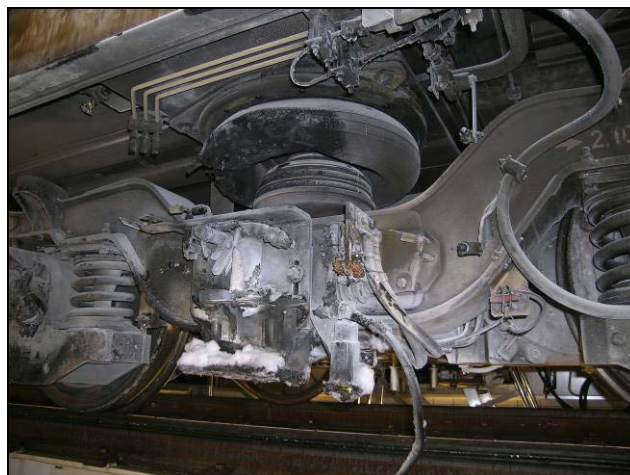
Figur 6: Viser skader som oppstod på strømvaktager som brant ved Holmen stasjon, januar 2010.

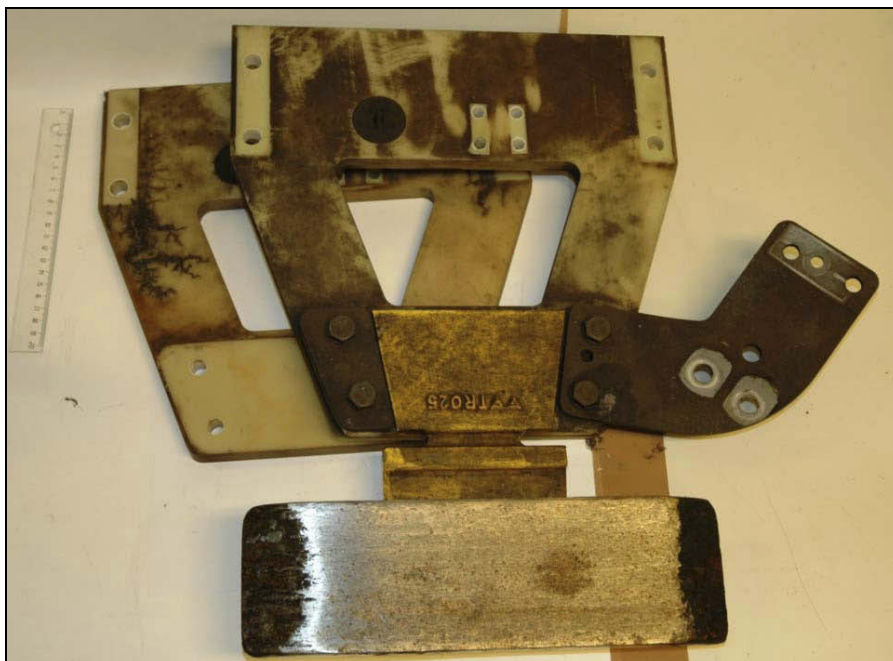
Havarikommisjonen har sett nærmere på isolatorplatene for å søke å finne hvorfor de har blitt ledere i stedet for isolatorer. En strømvogter fra toget som var involvert i branntilløpet ved Holmen stasjon, og en fra en annen hendelse, ble brakt til Forsvarets laboratorietjeneste (FLO) for nærmere undersøkelse. Begge platene hadde brennmerker som indikerte at de har hatt lokal oppvarming, med forgreininger som strakte seg ut fra området omkring innfesting av slepeskoen inn mot jordingspotensialet (- pol). En av isolatorplatene ble rengjort, mens den andre ikke ble det. Det ble først tatt en overflateanalyse ved hjelp av karbontape av den ikke rengjorte platen.

Figur 11: Oversiktsbilde av de to undersøkte isolatorplatene/strømvogterne. Sledesko vises i nederste bildekant.

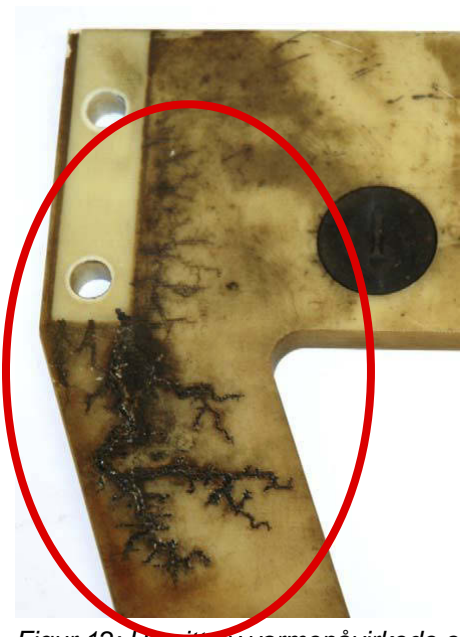
Deretter ble den rengjorte platen undersøkt i stereo lysmikroskop med fokus på de varmeutsatte områdene. Disse områdene hadde blitt utsatt for en varme som hadde smeltet bort epoksy og smeltet glassfibertrådene. Glass (rent silisiumoksid) har en smeltetemperatur på om lag  $2000^{\circ}\text{C}$ . Prøver fra disse områdene ble tatt inn i SEM for opptak av EDS spekter. Undersøkelsen avdekket betydelige mengder metalliske partikler med en størrelse på mellom 1 og 2  $\mu\text{m}$ . Disse bestod i hovedsak av jern, kalsium og aluminium.

Figur 12: Utsnitt av varmpåvirkede områder på isolatorplate

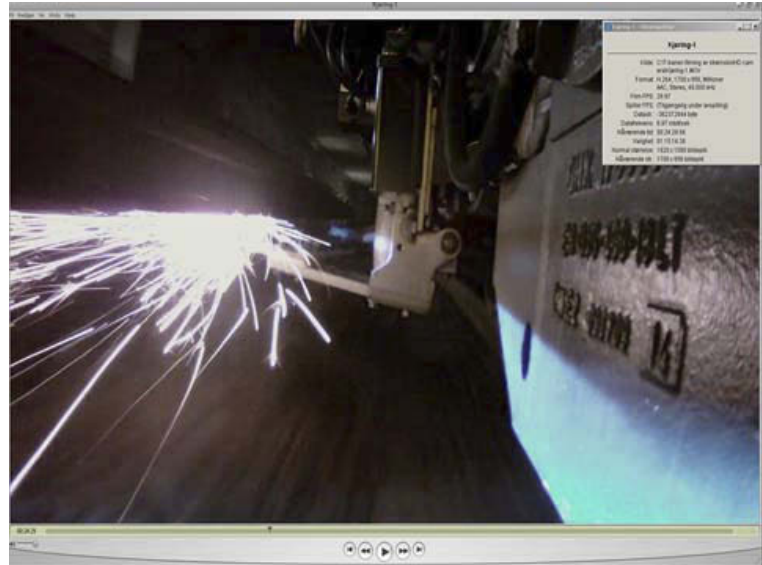
Lysbuene vises også på videofilmen som er vedlagt rapporten.

Figur 13: Gnistring fra strømsko. (Foto fra video).

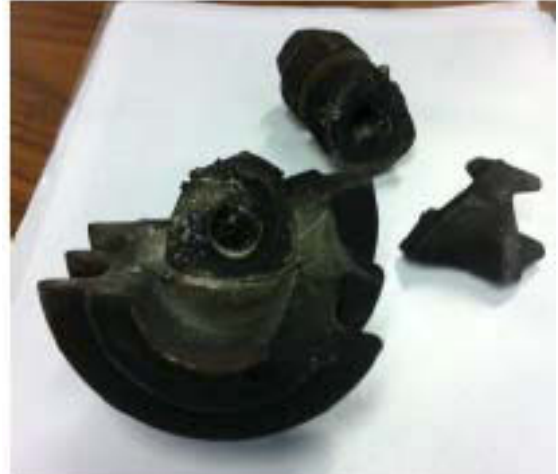
Opphengsisolatoren er et koblingspunkt med to isolatorer som er plassert på boggierammen til siden for strømavtageren. Det har det vært flere tilfeller med overslag i disse. Det er i hovedsak de tidligste leveransene av vognsettene som har hatt disse problemene. (Påvist på vognsettene: 3001, 3002, 3003, 3004, 3005 og 3009, også 3028).

Figur 17: Viser en defekt opphengsisolator.

Opphengsisolatorene kontrolleres visuelt og med isolasjonsmåling (megging) med 1000 volt megger på 10 000 km-ettersyn. Påvises begynnende elektrisk overslag, sprekker og brudd skal isolator byttes. Dette punktet er S-merket. Hvis isolasjonsmotstand er mindre enn 20 M $\Omega$ , skal det konfereres med driftsleder. Opphengsisolatorene vaskes på 60 000 km ettersyn.

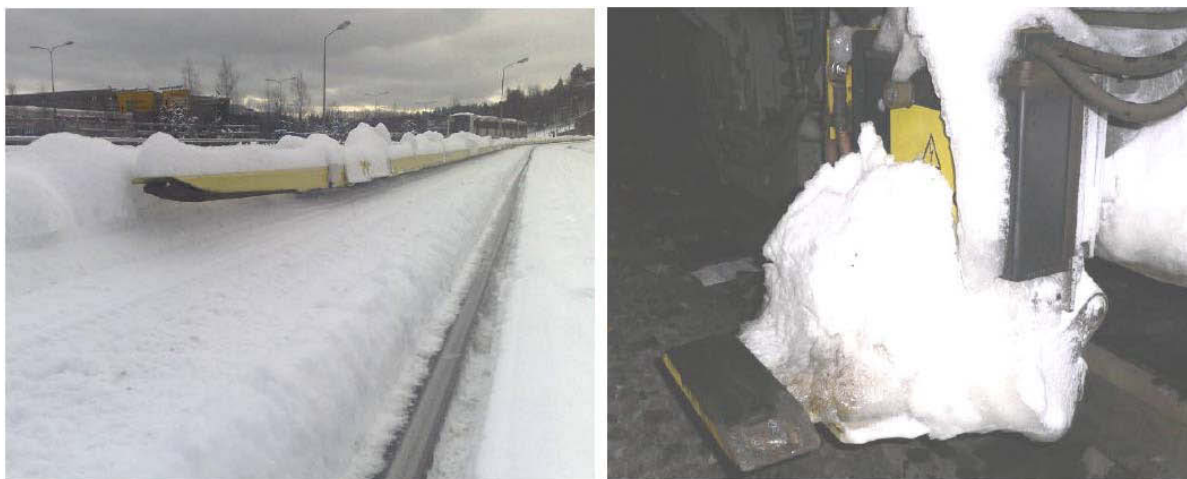
Nedenfor er noen illustrasjoner på utfordringer både i forhold til snø over skinnetopp, og snø rundt og under strømskinnen. På bilde til høyre (figur nr. 21) vises strømavtager som har gått i snø.

Figur 26 og 27: utfordringer med snø mellom skinnnettopp og strømskinne.

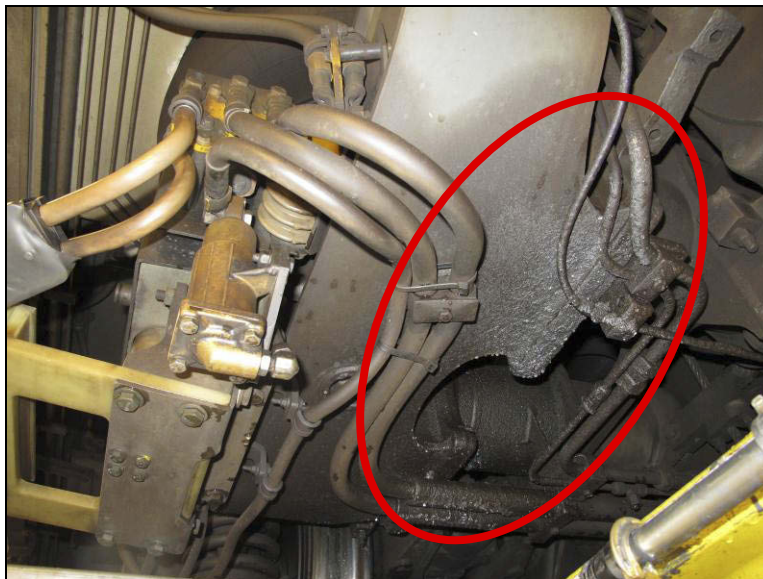
Det viste seg at dette fettstammet fra flenssmøringen foran og bak på vognene.

Figur 31: Søl etter flenssmøring under vogn 3117. Strømvtageren sees til venstre.

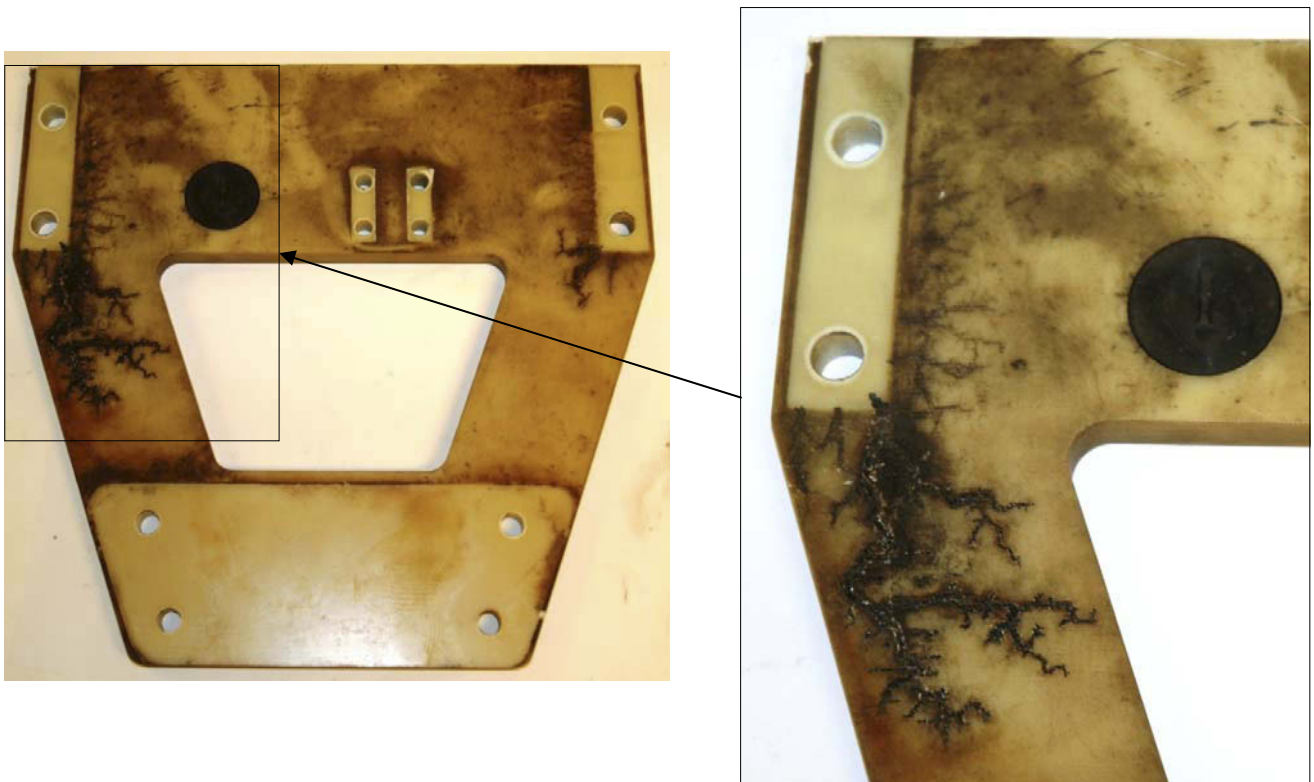
Figur 2 Bilde av isolasjonsmaterialet med spor av mulig overslag.

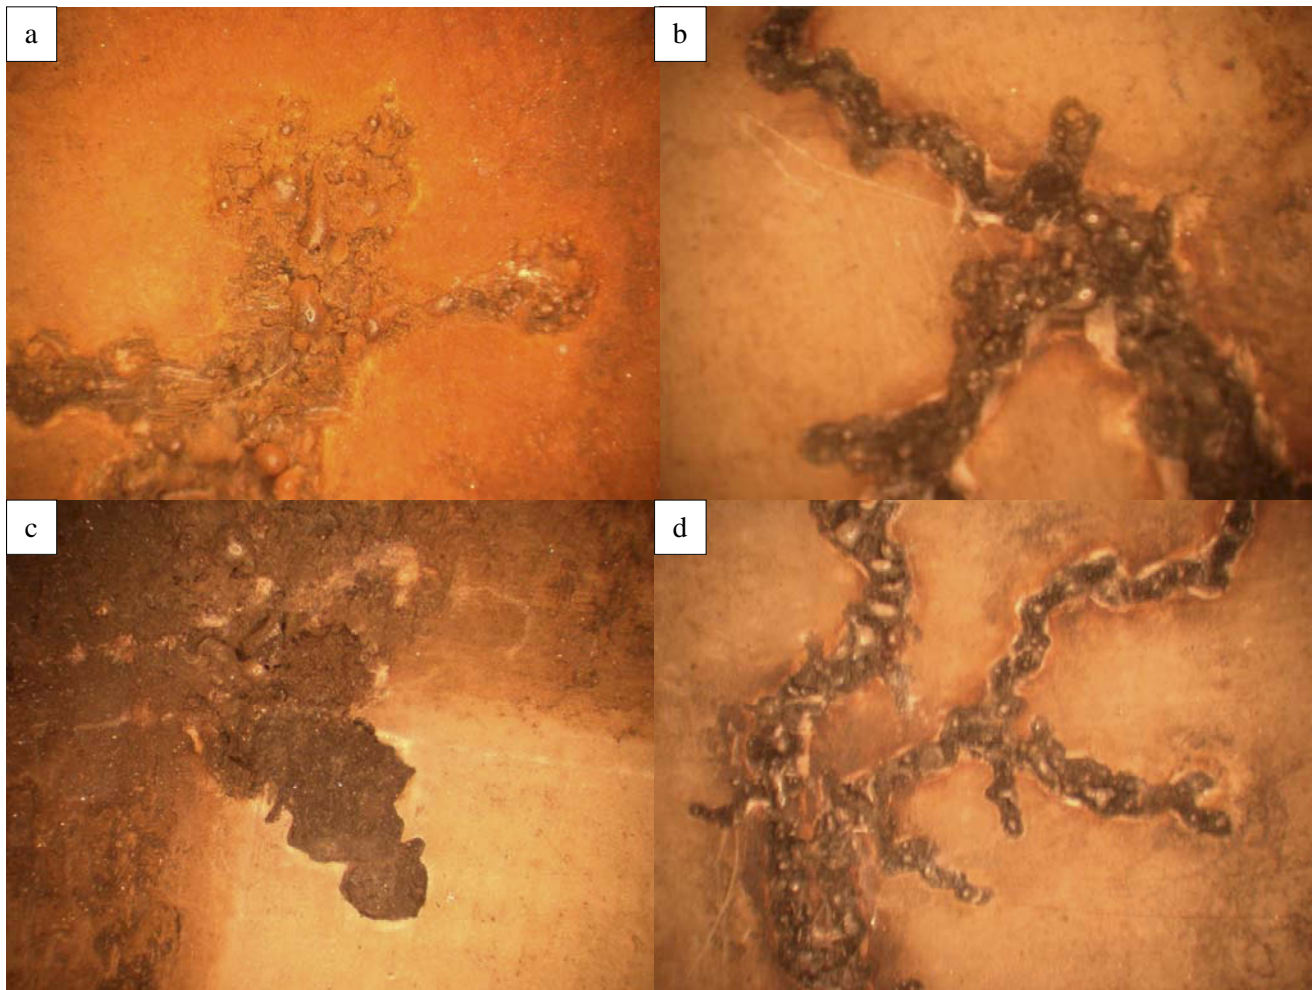
Figur 3a-d Bilder i stereo lysmikroskop av svimerker med smelteperler etter mulig overslag.

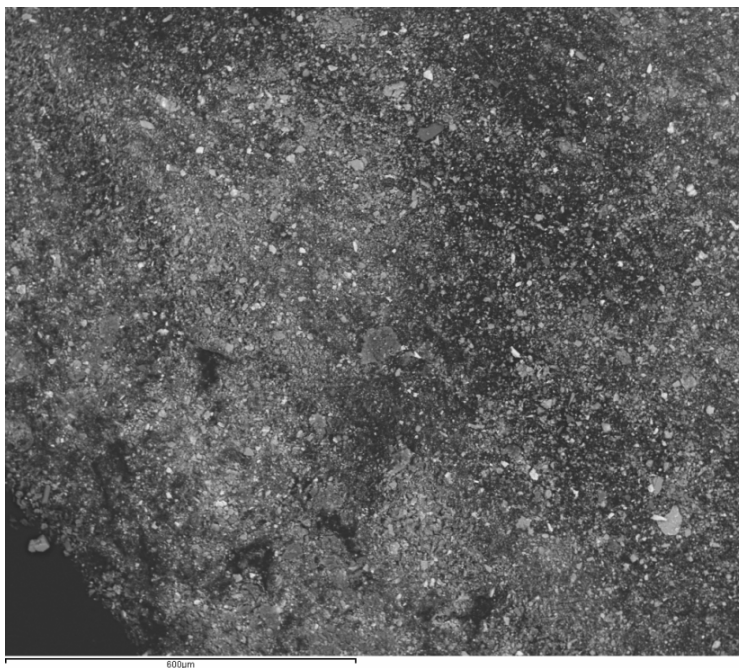
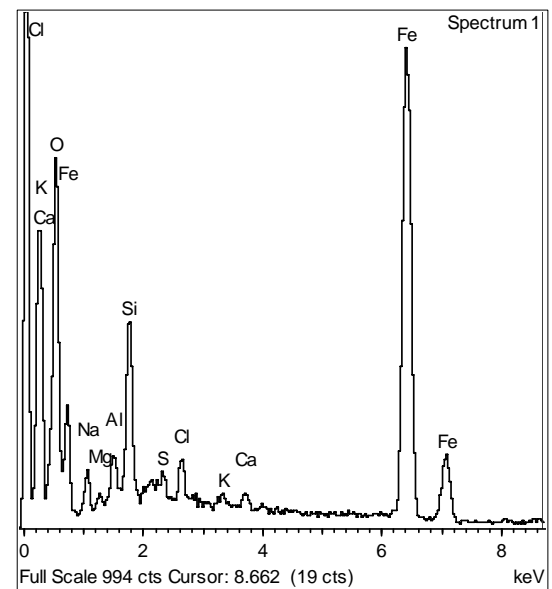
Figur 4 Bilde i SEM av partikler avsatt på karbonteip fra belegg på overflaten av isolasjonsmaterialet. EDS spekter viser at avsetningene blant annet inneholder jern, mineralske partikler, kalsium, kalium og klor.

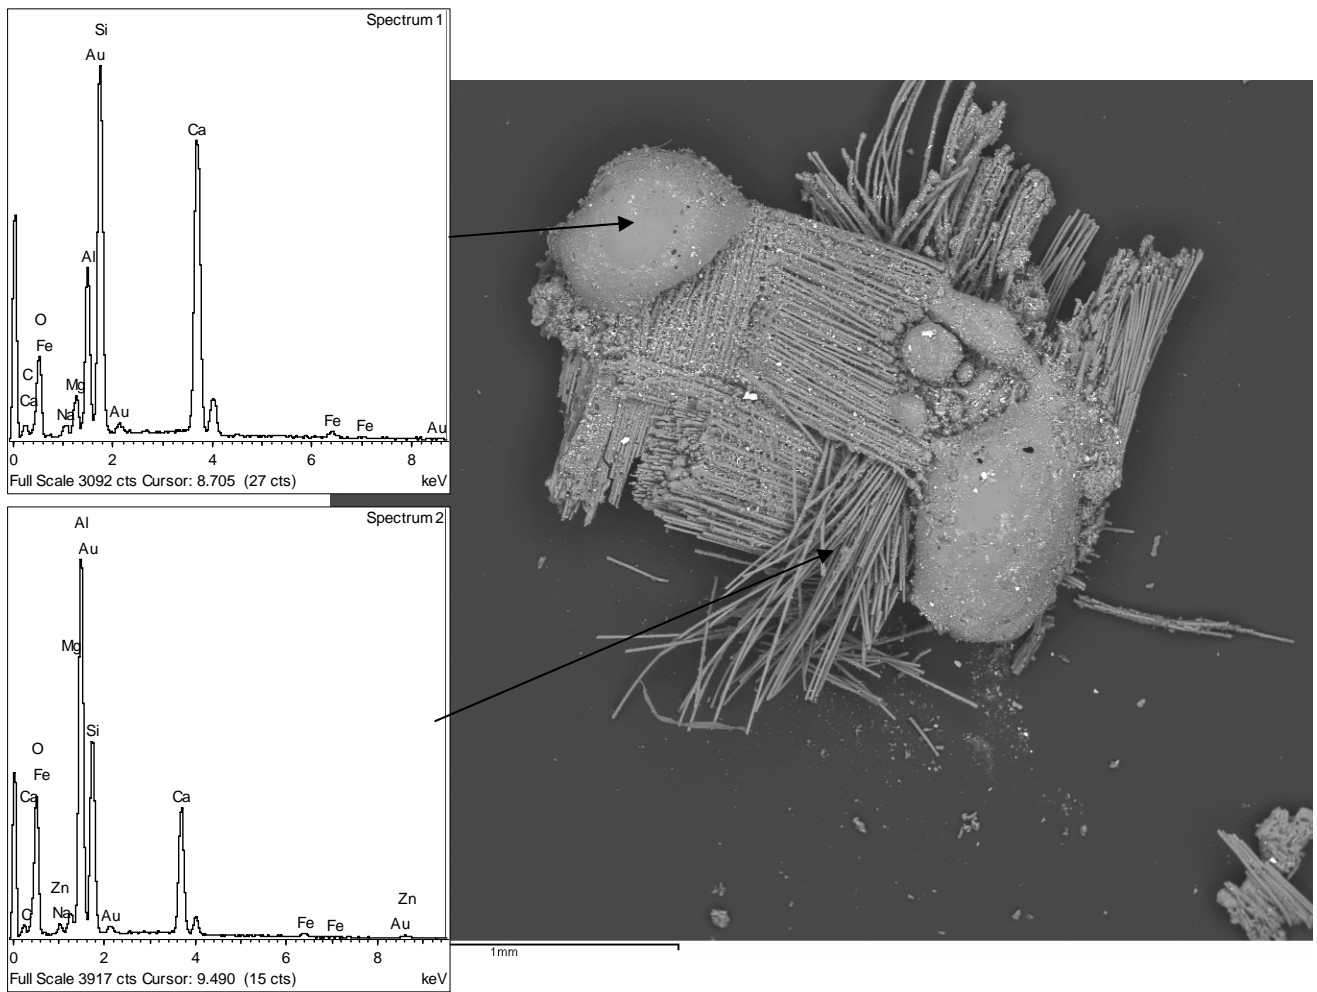
Figur 5 Smelteperle tatt ut fra område med svimerke. EDS spektrene viser at isolasjonsmaterialet består av glassfiber. Det kan i tillegg observeres kalsium og spor av jern.

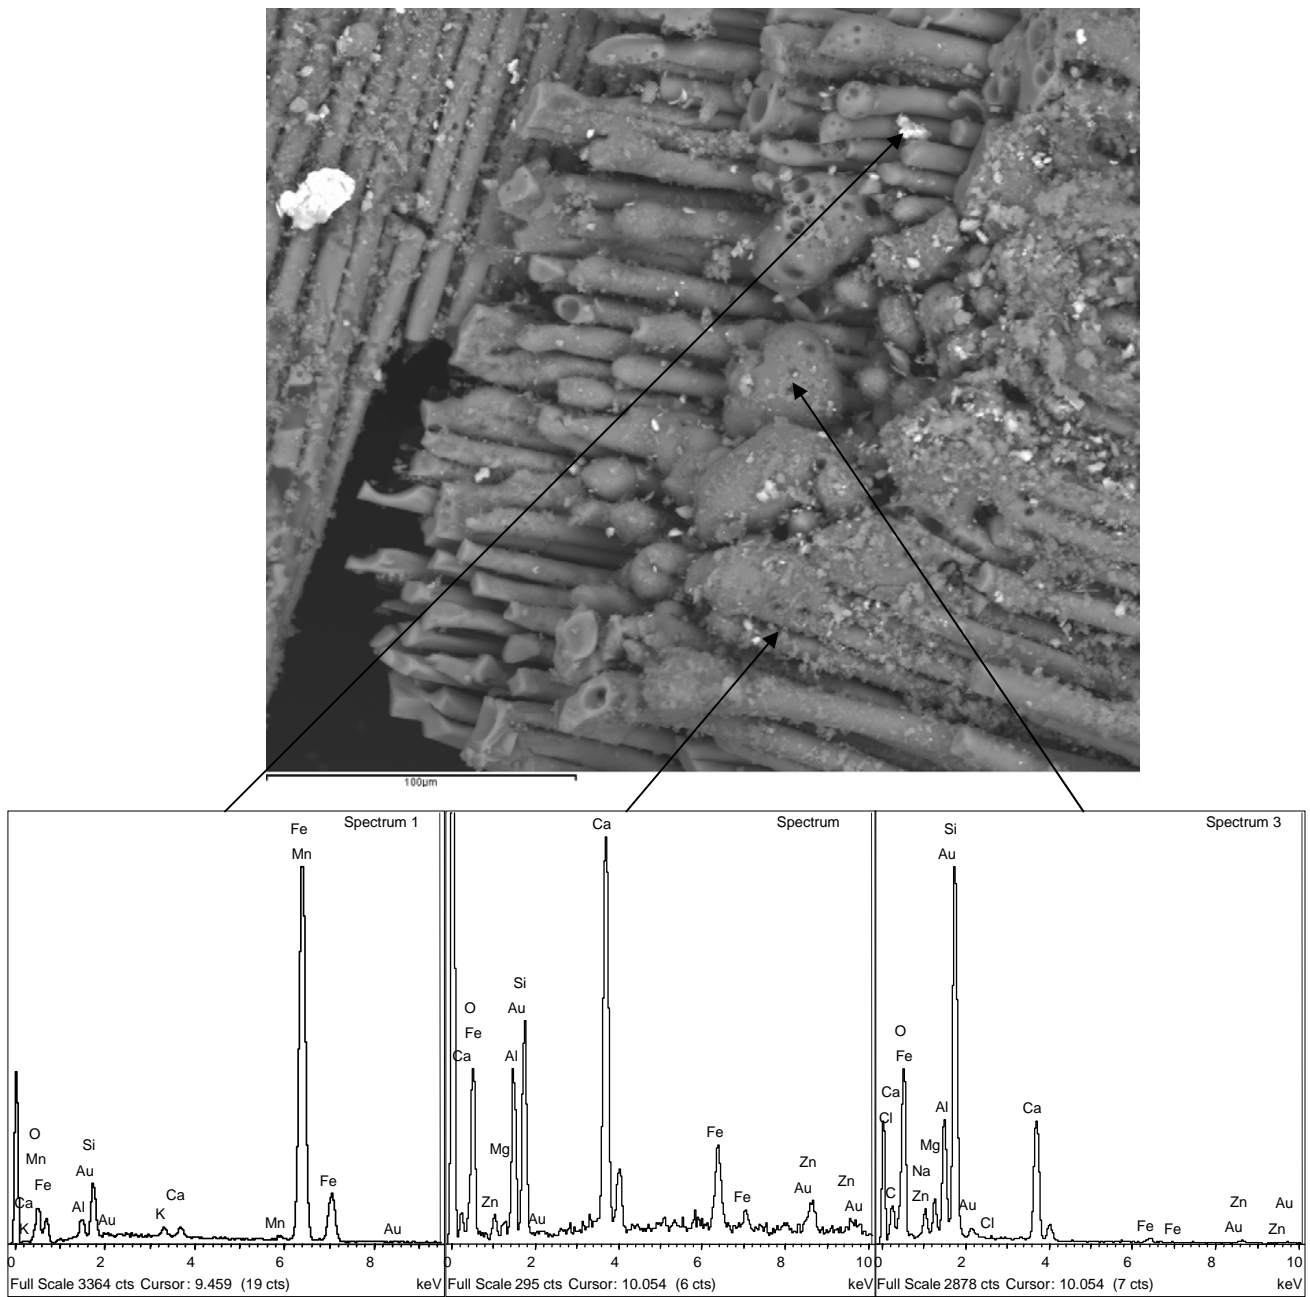
Figur 6 Bilde i SEM (BEI) ved høyere forstørrelse av isolasjonsmaterialet i område med svimerke. Det kan observeres smelting av glassfibre og betydelig mengder med partikler som i hovedsak inneholder kalsium og jern.

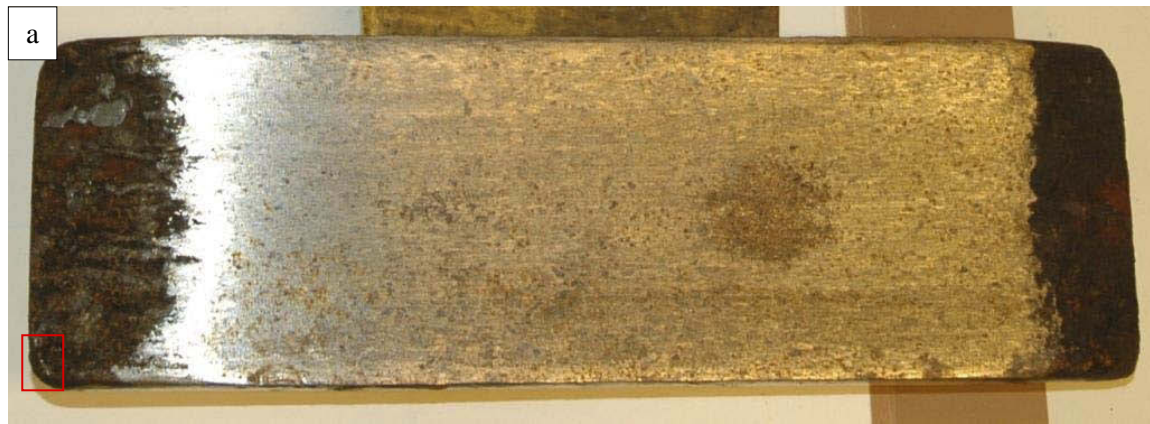
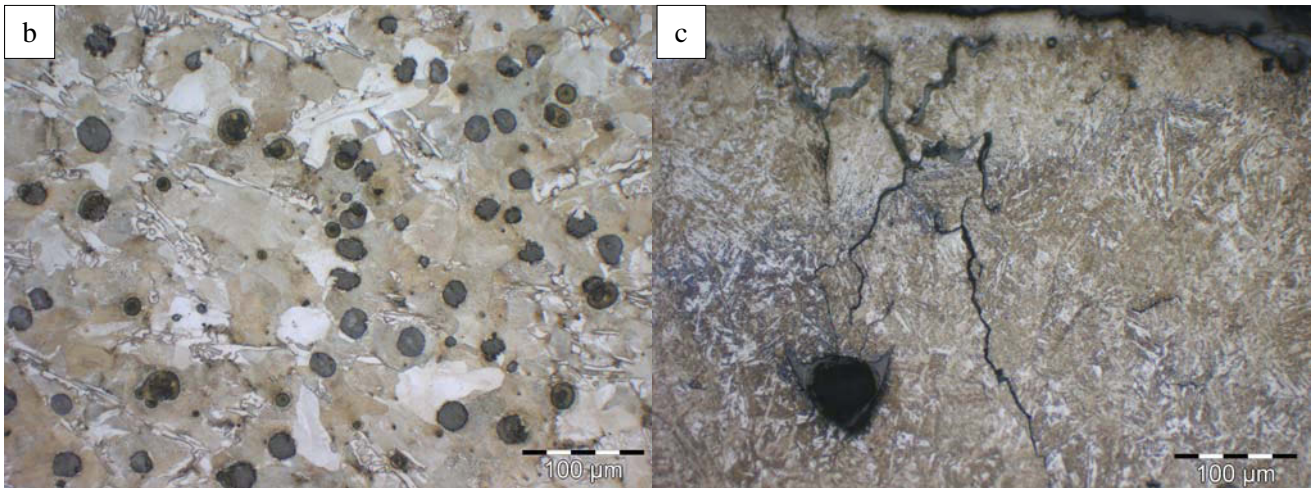
En sannsynlig kilde til det observerte jernet var slepeskoen og en bit av slepeskoen ble tatt ut for metallografiske undersøkelser, se Figur 7a. Mikrostrukturbildene i Figur 7b vise strukturen i grunnmaterialet til slepeskoen og påviser kulegrafitt/seigjern. Ut mot overflaten kunne det observeres herdestruktur (martensitt), Figur 7c, som viser at slepeskoen har vært utsatt for temperaturer i området 750-1100°C. Dette ble bekreftet ved hjelp av hardhetsmålinger som viste en hardhet på 300HV<sub>1,0</sub> i grunnmaterialet og en hardhet opp mot 540 HV<sub>1,0</sub> ut mot overflaten.

Figur 7a: Bilde av slepesko (prøveuttaket for metallografi er angitt med rødt rektangel i bildet). b: Bilde av mikrostruktur i grunnmaterialet tilsvarer kulegrafittjern, c: Viser strukturendring (herdestruktur) med sprekkdannelse ut mot overflaten.

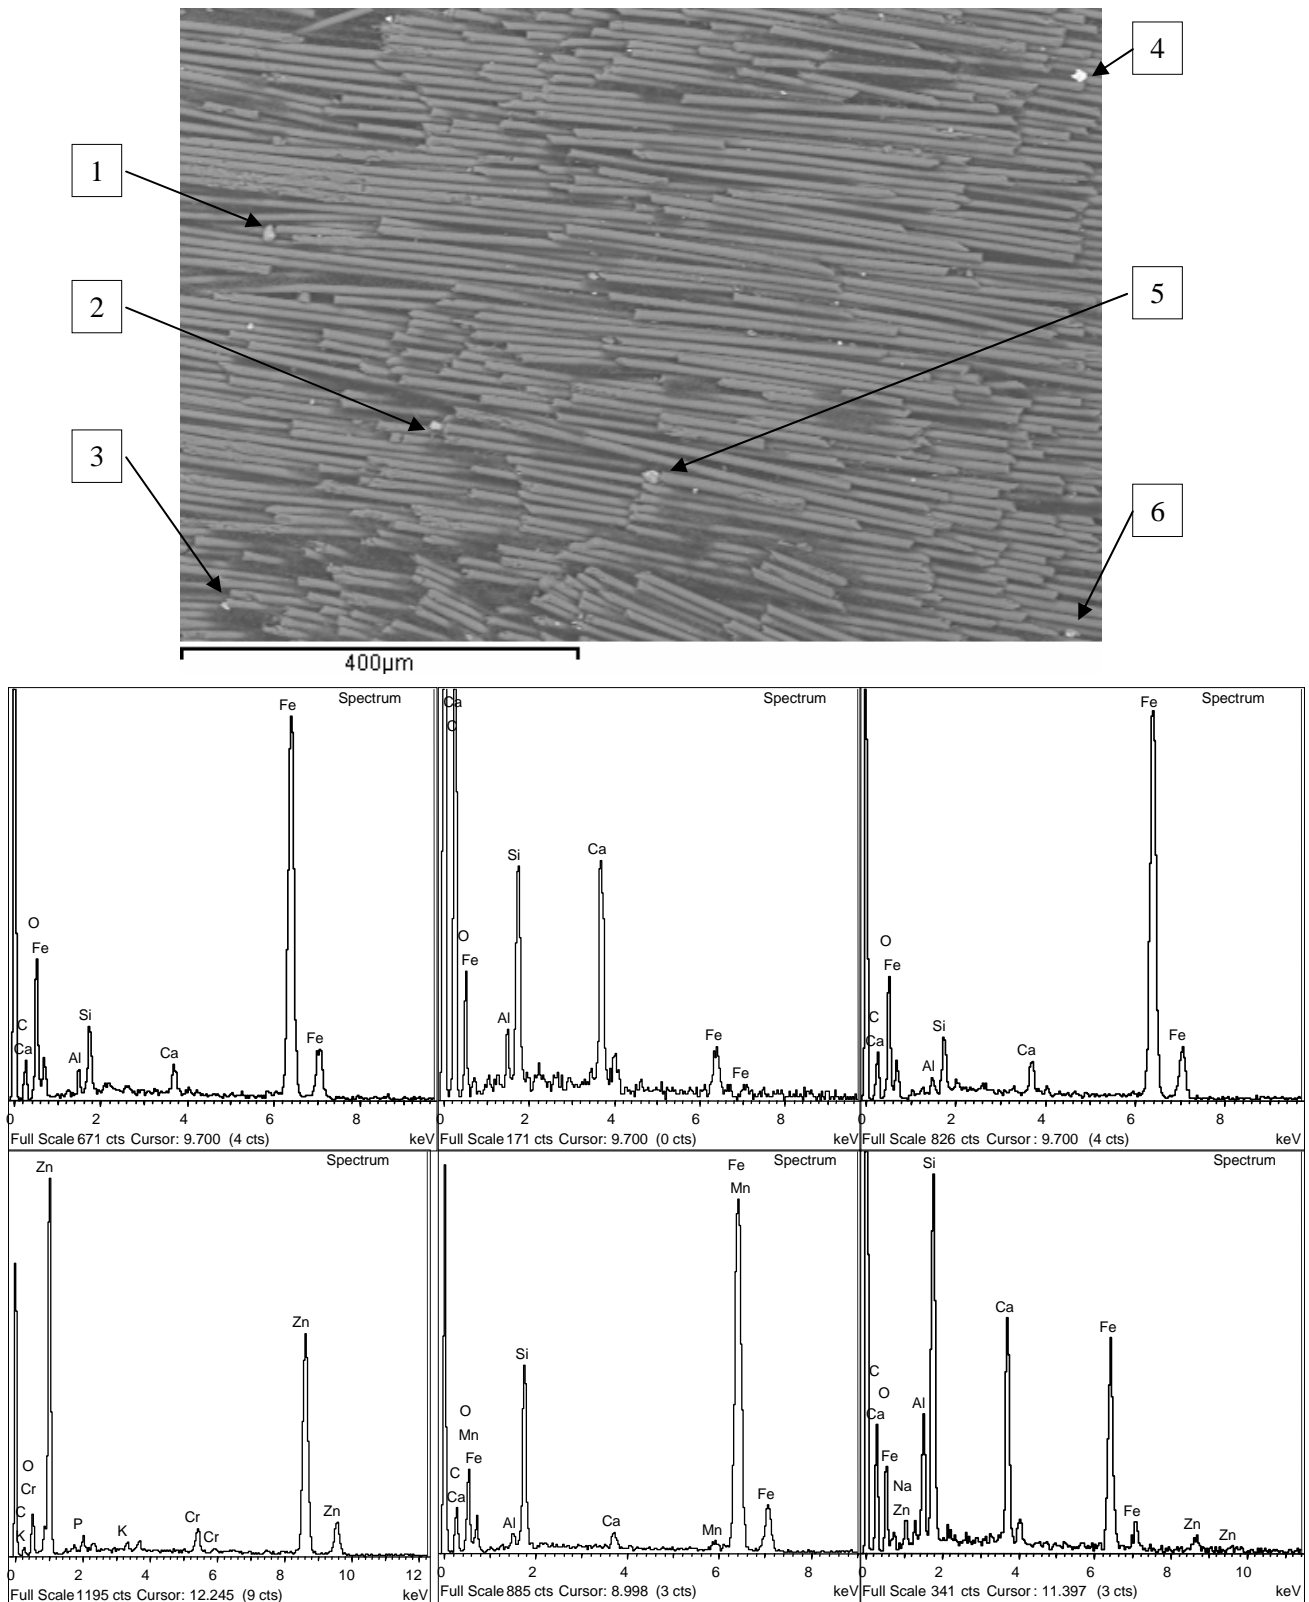
Figur 4 Bilde av partikler på overflaten etter sliping. Spectrum1 viser en partikkel av jern. Spectrum 2 viser en mineralisk partikkel (Si, Ca, O). Spectrum 3 viser en partikkel av jern. Spectrum 4 viser en partikkel av sink. Spectrum 5 viser en partikkel med jern og mineralisk partikkel (Si, O). Spectrum 6 viser en partikkel med jern og mineralisk partikkel (Si, Ca, O).

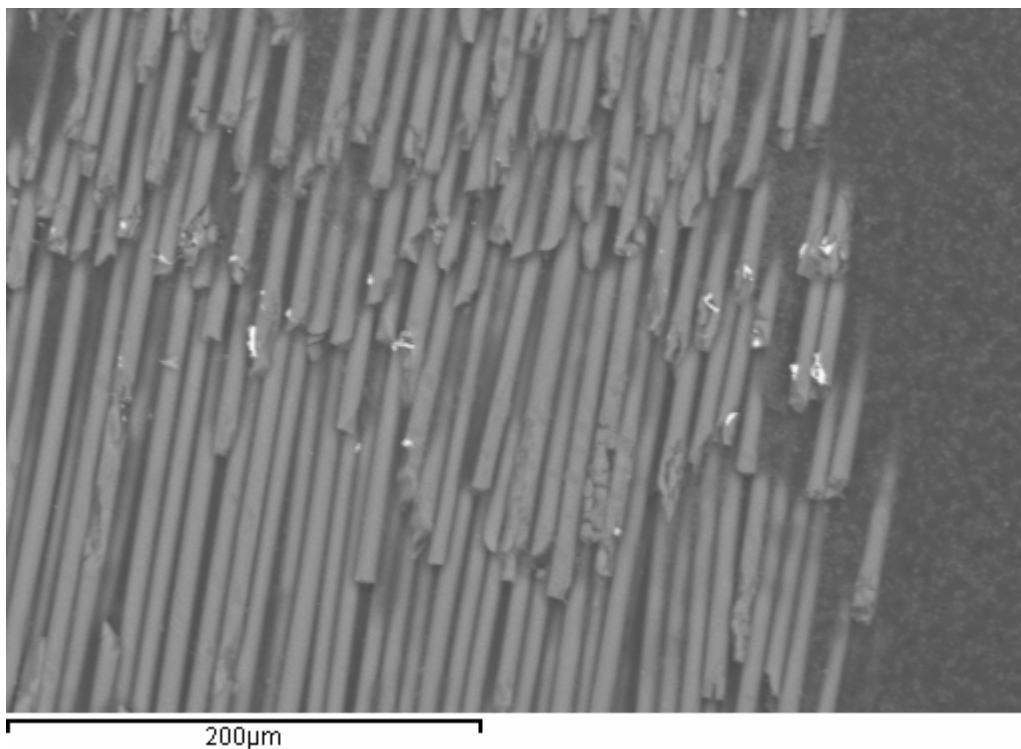
Figur 5 Bilde av partikler på ender av avrevne glassfibre.

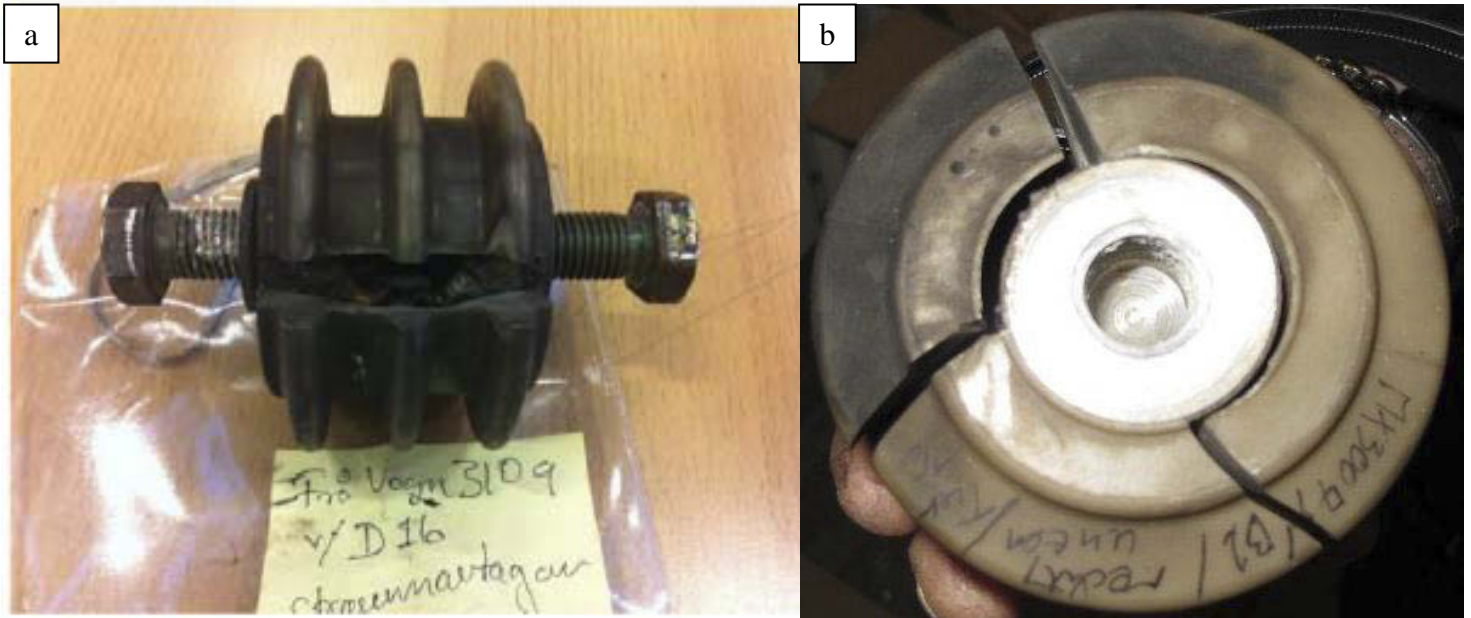
Figur 1 Bilder mottatt fra oppdragsgiver av, a: Kortsluttet isolator. b: Sprukket isolator.

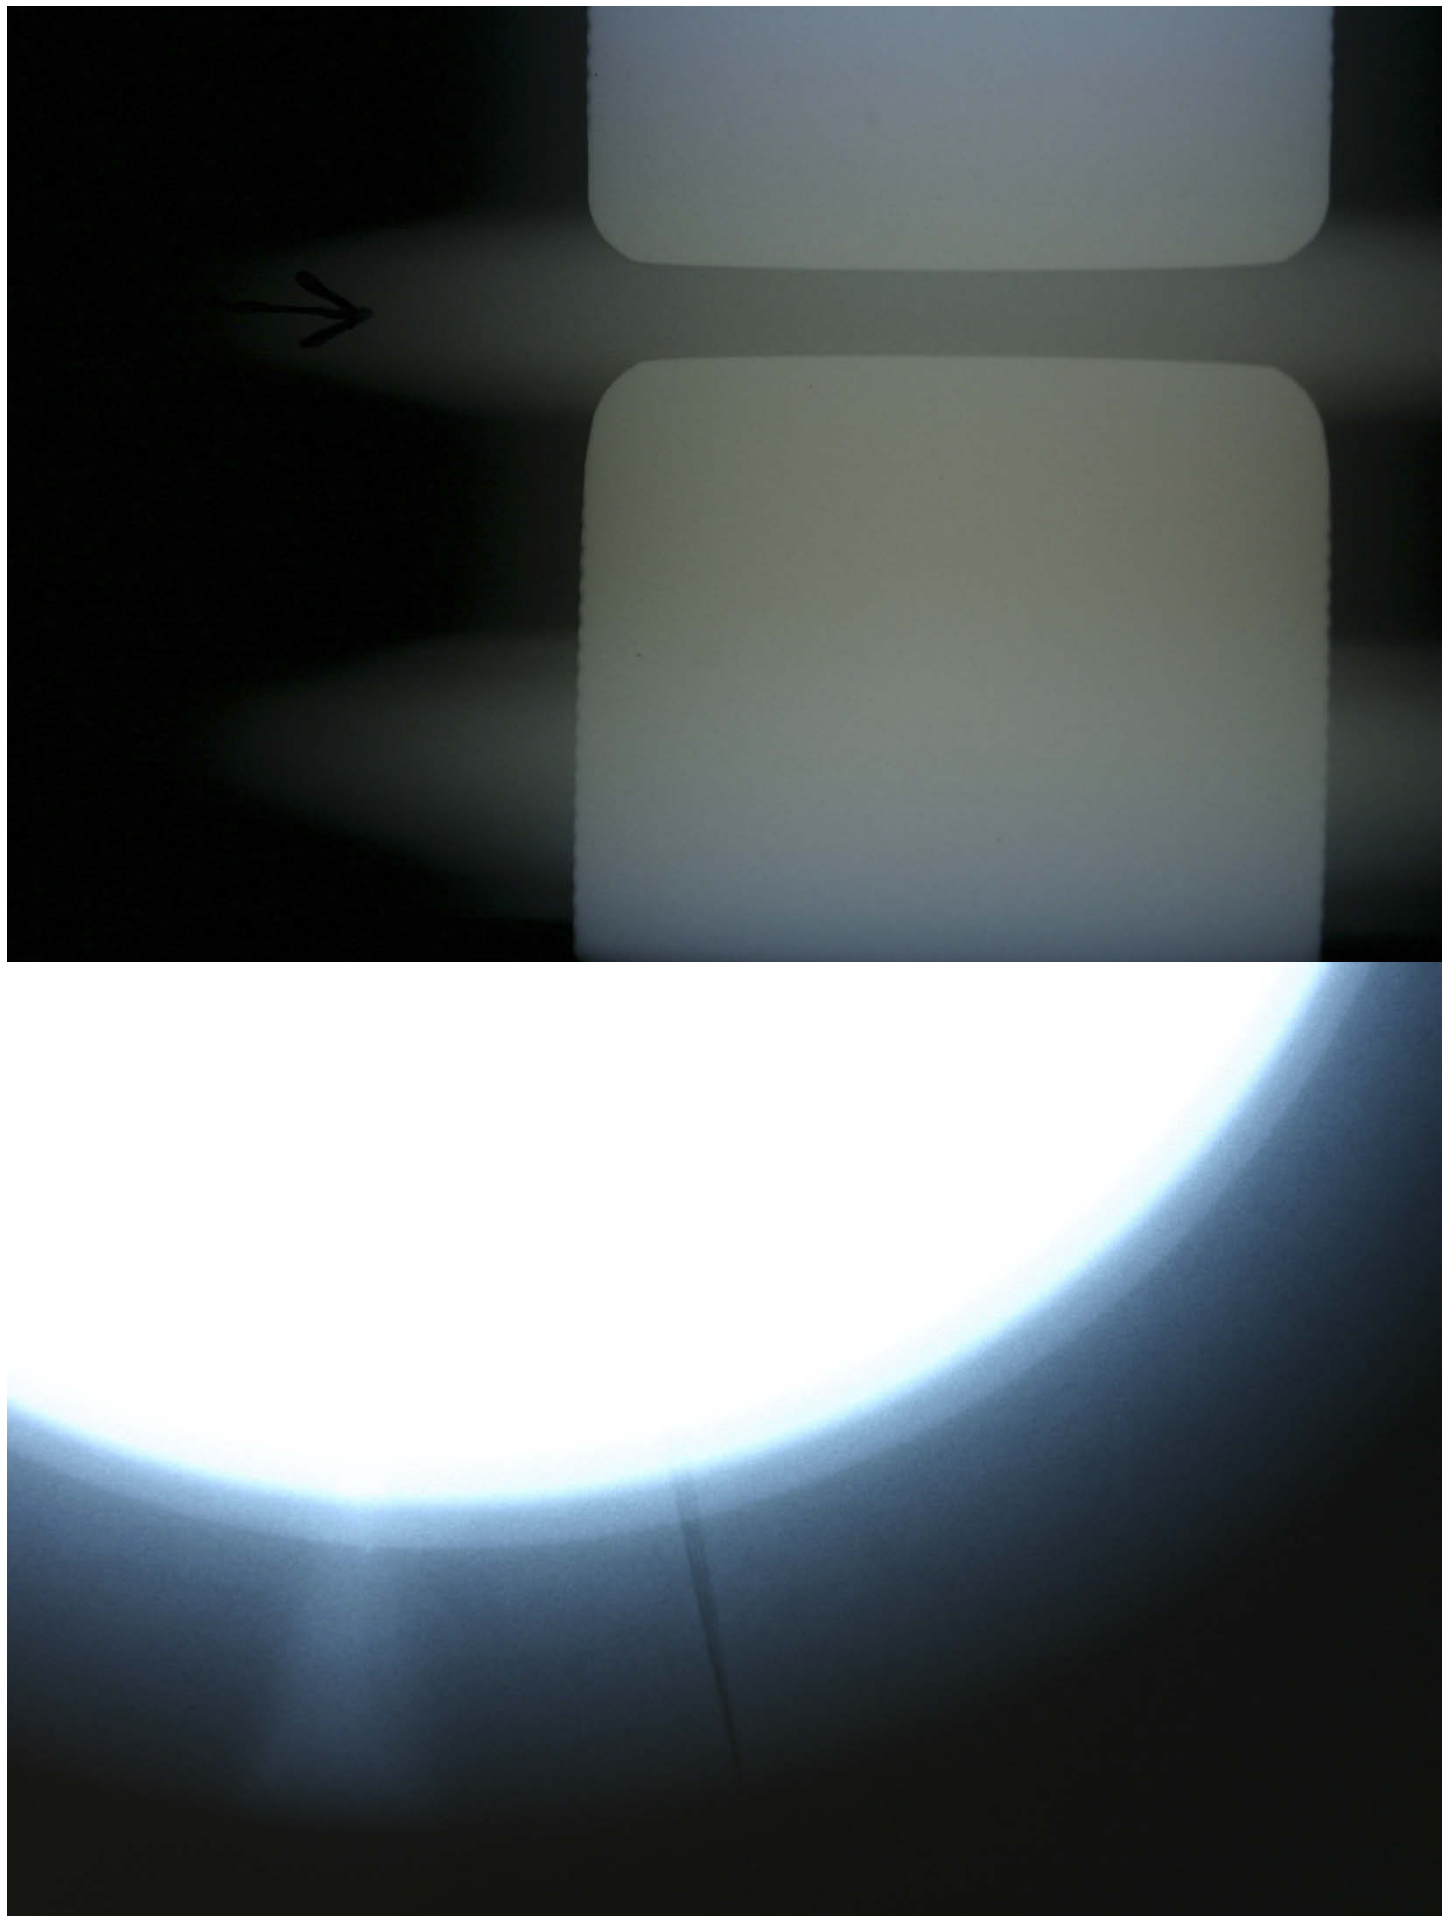
Som det fremgår av bildene kan det ikke observeres noen forskjeller mellom brukt isolator og ny isolator, eller isolator utsatt for testing ved Nemko. For isolatoren med antydning til sprekk, er sprekk vist i nederste bilde i Figur 4, det fremkommer av bildet at sprekken virker å ha oppstått som følge av utvidelse/trykk fra innsiden.

Figur 4 Røntgenbilder av isolator med sprekkantydning.

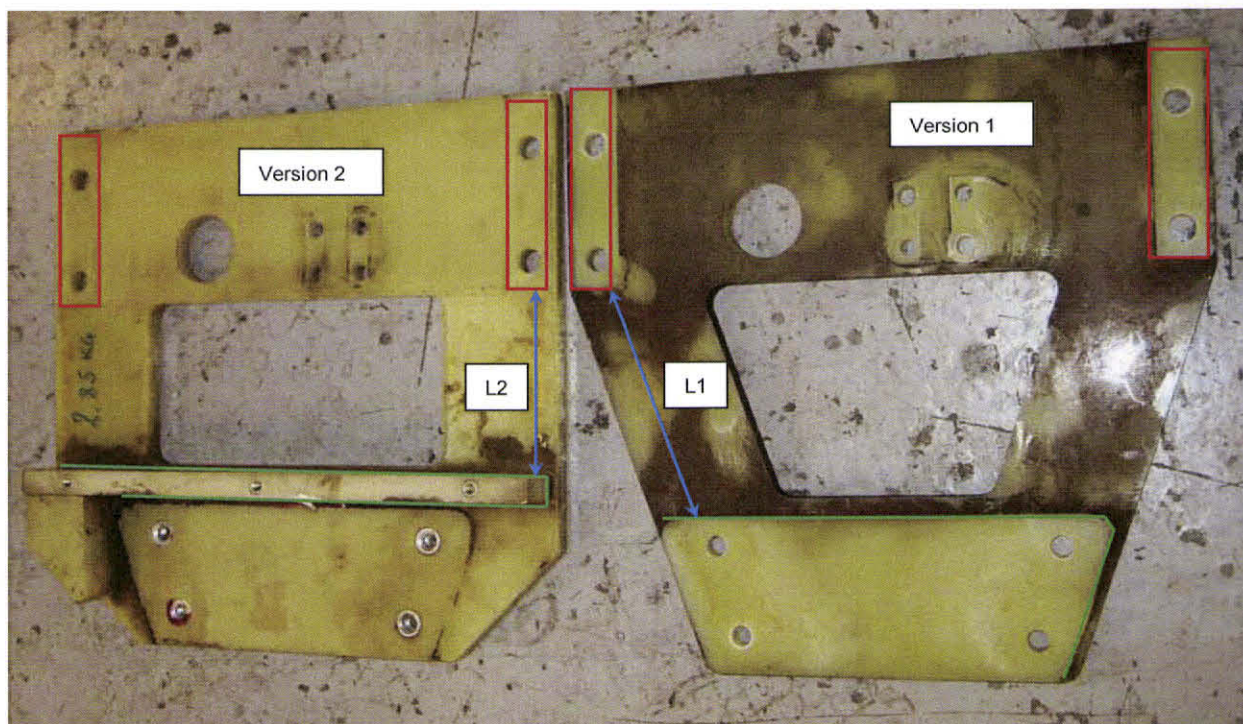
Figure 3 CC flat plank insulators that have been taken out of operation at the Oslo underground. Ground potential at the red rectangles. 100 % voltage; i.e. 750 V DC, at green lines when contaminations and humidity are present.

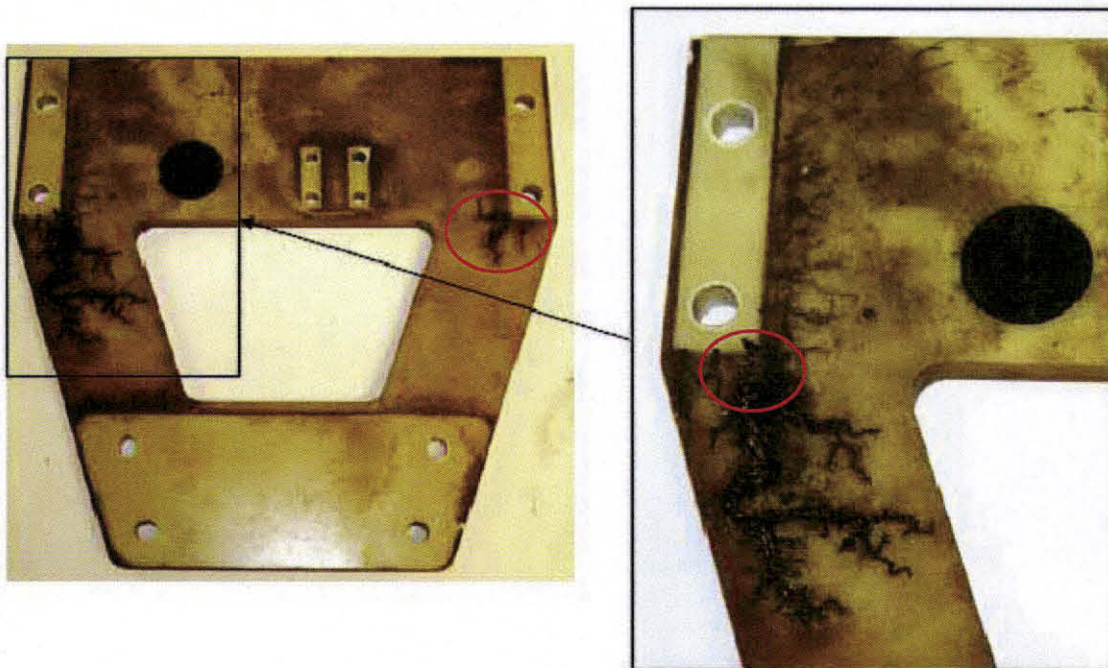
Figure 4 Surface tracking and erosions of the original flat plank CC insulator for the Oslo subway carriages, [4].

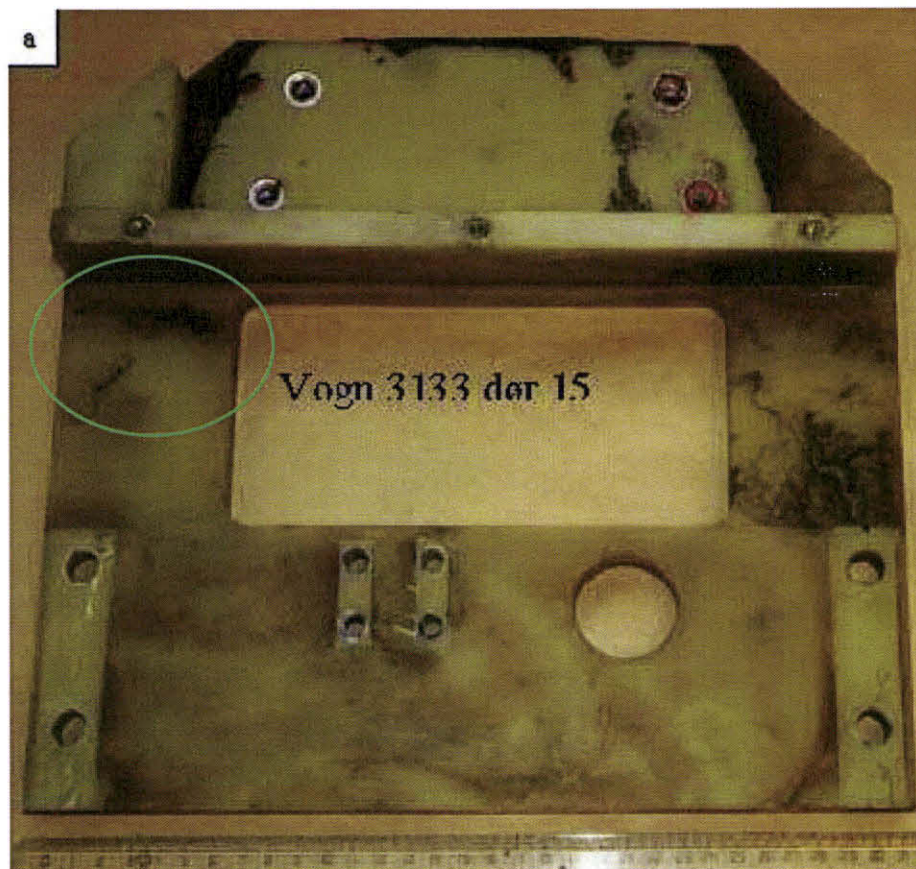
Figure 5 Surface tracking and erosions on the revised flat plank CC insulator, [4]. Tracking is initiated close to rectangular attachments for the swing arm unit as well as close to 750 V DC potential (green ellipse).

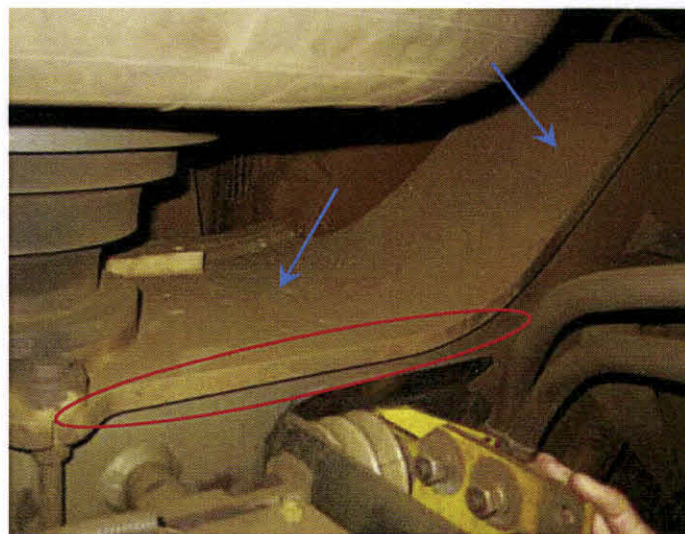
Figure 6 Dust accumulations on bogie arrangements. Corrosive depositions caused by ferrous particles are observed within the red ellipse.
