# RAPPORT

JB 2011/09

## TEMARAPPORT OM BRANNTILLØP I STRØMAVTAGERE PÅ T-BANETOG TYPE MX-3000

## **TEMARAPPORT OM BRANNTILLØP KNYTTET TIL STRØMAVTAGERE I T-BANETOG AV TYPE MX-3000**

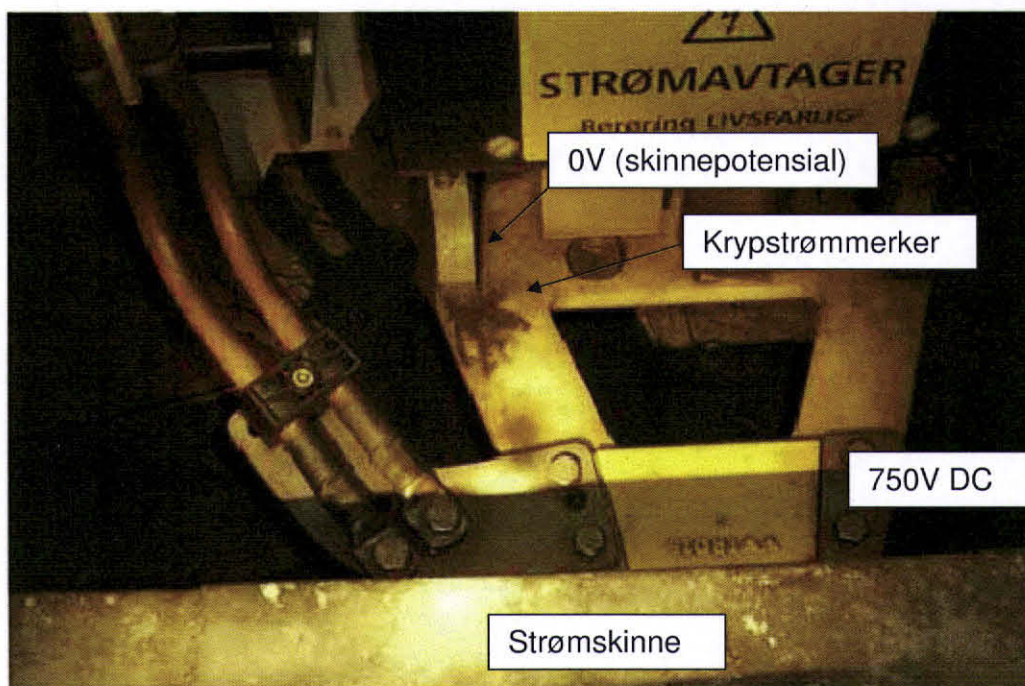
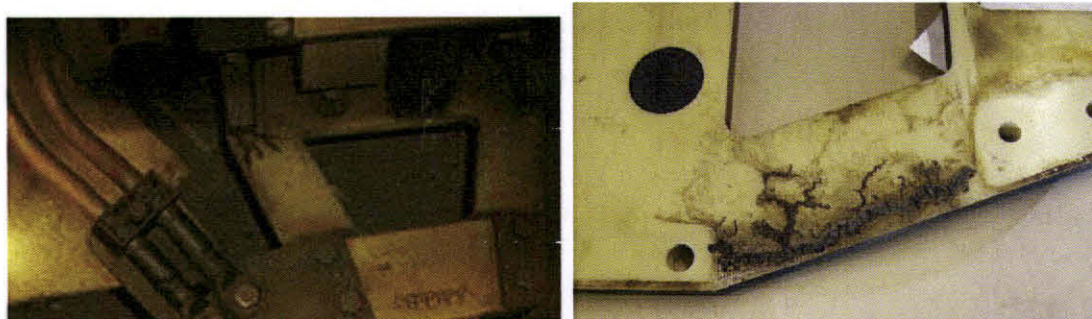
### 2.3. Krypstrømskader versjon 1

Etter hvert som slike tilfelle ble oppdaget, ble isolasjonsplatene byttet ut.
