RAPPORT

JB 2012/01

RAPPORT OM ALVORLIG JERNBANEHENDELSE HAKADAL STASJON GJØVIKBANEN 25. AUGUST 2011 TOG 252

Avgitt dato: 16.01.2012
JB Rapport: 2012/01

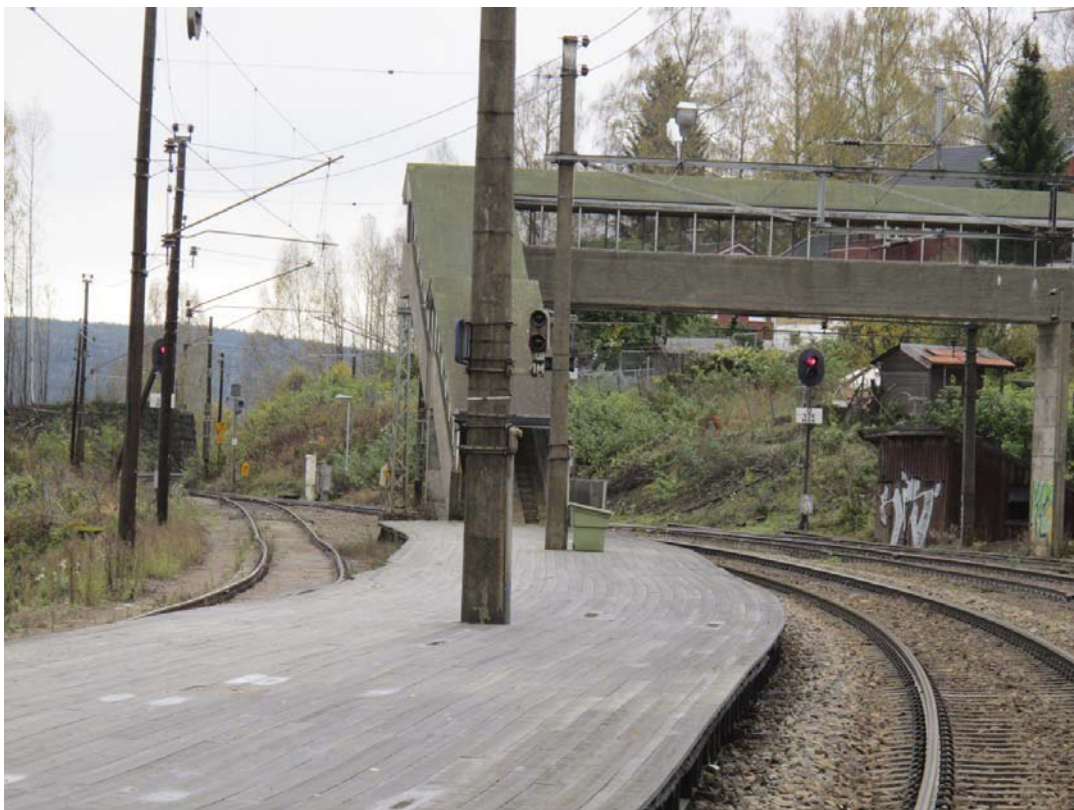
Figur 2: Viser togsporsignalet i spor 1. Utkjørhovedsignal M er skjult bak mast og gangbro.

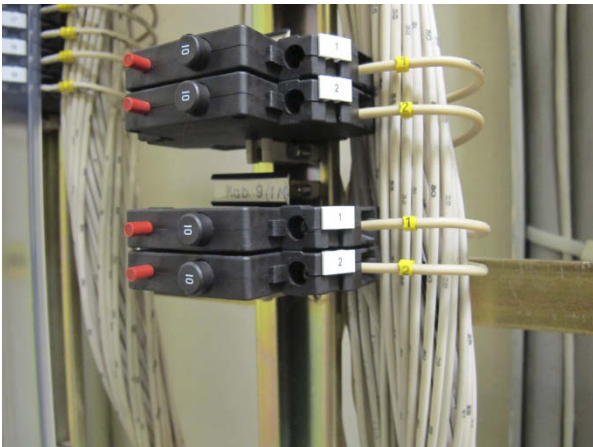
Etter funksjonstest ble det foretatt kontrollmålinger i sikringsanlegget. Kabelen til togsporsignalet ble isolasjonsmålt (“megget”), og ingen feil ble funnet. Jordfeilreleet ble testet med 1000 ohm, og det fungerte som det skulle. Hele signalkretsen for styring av togsporrelet ble gjennomgått og isolasjonsmålt, og det ble ikke funnet feil.

Figur 3: Kabelsikringer til togsporsignal 1M.

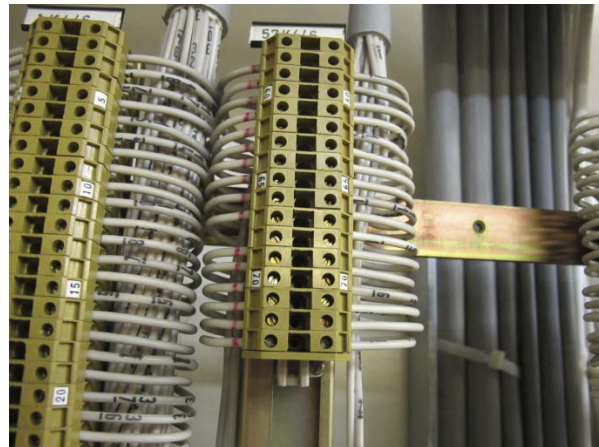
Figur 4: Koblinger i signalkretsen for togsporsignalet.

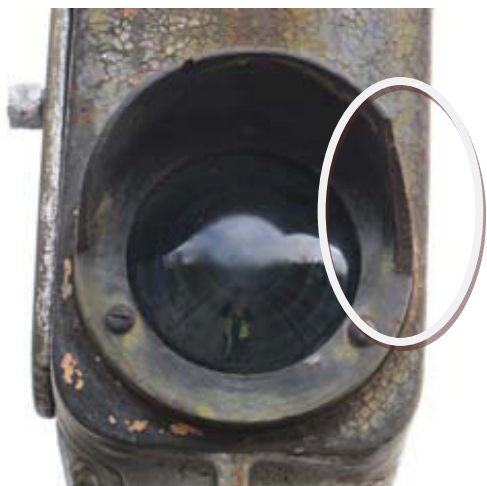
Den nedre skyggeskjermen på togsporsignal 1M var defekt, da det var brukket av et hjørne på høyre siden av denne (se figur 5). Kl. 1603 stod solen lavt på himmelen i sør/vest og skinte skrått inn mot

signallinsen. Dette kan ha resultert i at signalet kan ha blitt oppfattet som grønt, når det var slukket. Togsporsignaler i hovedspor har 1 grønn fargelinse for hvert lys, og det finnes ingen klarlinse foran fargelinsene. Andre signaler, som hovedsignaler og repeter-signaler har klare lins foran fargelinsene. Solstråler mot den klare linsen skal dermed ikke kunne påvirke signalet slik at fantomlys kan oppstå.

Figur 5: Viser defekt skyggeskjerm for det nedre grønne lyset i togsporsignal 1M.

Togsporsignaler finnes på enkelte stasjoner hvor hovedsignalet ikke kan ses fra det stedet hvor tog stopper. Togsporsignaler er signal som kan være ugunstige ved spesielle solforhold, og som i gitte tilfeller kan forveksles med feil signalbilde (slukket/tent). Hendelsen inntraff den 25. august kl. 1603, og som kartutsnittet viser stod toget i retning sør-øst ved plattform. Om dette forholdet innvirket slik at sollys eller refleks påvirket togsporsignalet og ga inntrykk av at signalet var tent kan ikke utelukkes, da det ble oppdaget en defekt skyggeskjerm på signalet.

Jernbaneverket har opplyst at det defekte togsporsignalet ble byttet den 04.11.2011.

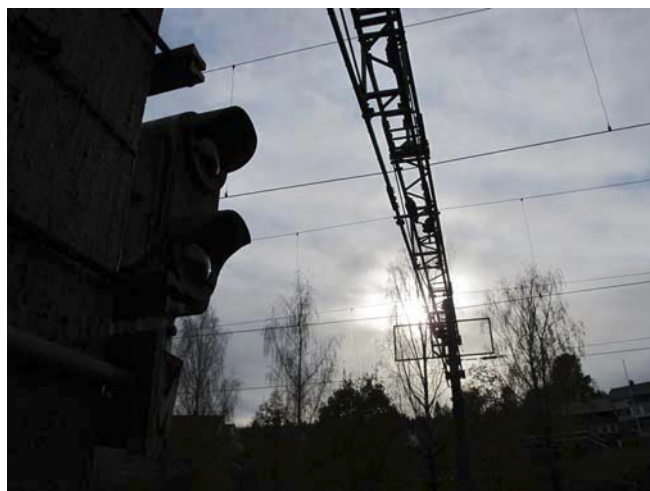
Figur 6: Viser sollyset på skrå inn i togsporsignalet. Illustrasjonsbildet ble tatt 10. oktober kl. 1300.
