RAPPORT

JB 2012/02

RAPPORT OM ALVORLIG JERNBANEHENDELSE MELLOM ROMBAK OG BJØRNFJELL STASJONER OFOTBANEN 20. JUNI 2011 TOG 59009 OG 59007

Avgitt dato: 19.01.2012
JB Rapport: 2012/02

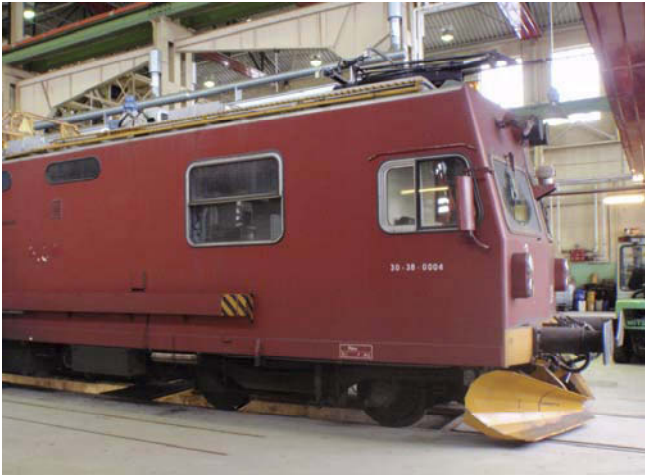
Tirsdag 20. juni ca. kl. 0937 inntraff et sammenstøt mellom to arbeidsmaskiner, type LM2 og LM6, ved innkjørhovedsignal B på Rombak stasjon, Ofofbanen. LM6-maskinen kjørte inn i LM2-maskinen som stod stille. Det var anordnet anleggsområde mellom Rombak og Bjørnfjell stasjoner for å utføre diverse vedlikeholdsarbeider, og hendelsen inntraff ved avslutning av dette arbeidet. To personer ble lettere skadet. Det ble mindre skader på LM2-maskinen, mens LM6-maskinen fikk mer omfattende skader da karosseriet forskjøv seg på rammeverket.

Figur 2: Viser bilde av arbeidsmaskin LM2.

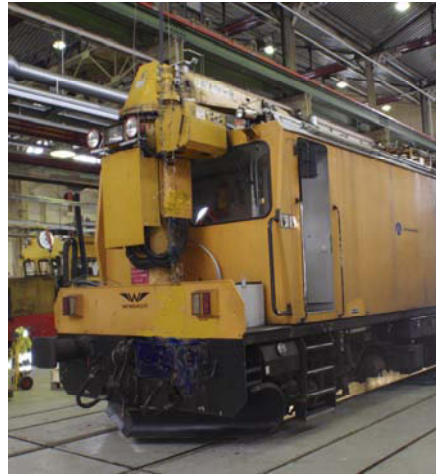
Figur 3: Viser bilde av arbeidsmaskin LM6.
