JB 2012/03

## RAPPORT OM BRANN I LOKOMOTIV DI 8.711 TIL FLYDRIVSTOFFTOGET 4. APRIL 2011

Avgitt dato: 30.03.2012  
JB Rapport: 2012/03

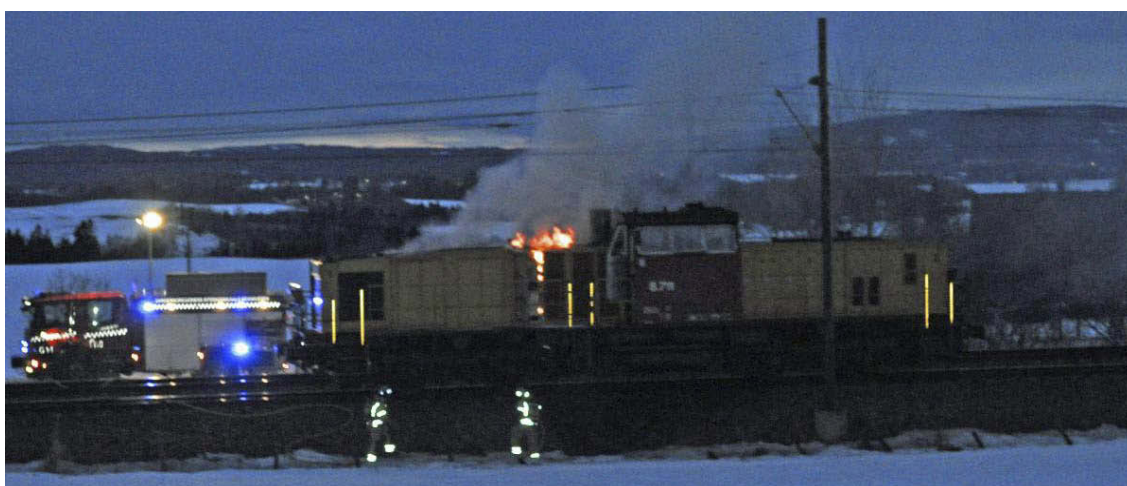
Figur 2: Bilde fra brannen. (Foto: Eirik Magnus Willersrud)

Vann og diesel har sannsynligvis fylt opp oppsamlingssumpen og ført diesel (diesel er lettere enn vann) til eksosområdet hvor dette har matet brannen. Det er en kabelgjennomføring i forkant av generatoren hvor det er åpning ned mot sporet. Her kan overskudd fra oppsamlingssumpen renne ut, samtidig som det kommer luft inn. Det var store brannskader i dette området, og figur 2 viser at det var store flammer i dette området på tidspunktet bildet ble tatt.

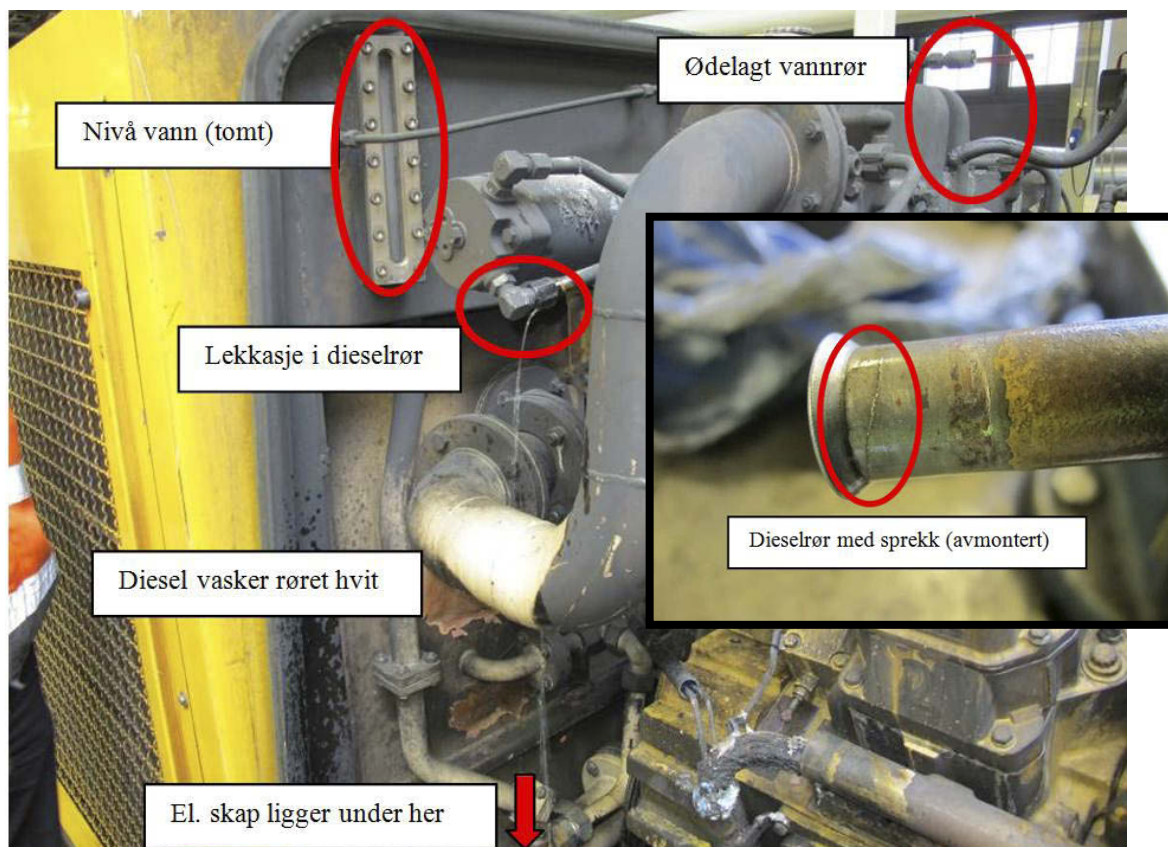
Undersøkelsen av lokomotivet ble gjennomført 12. april sammen med personell fra CargoNet AS. Det ble påvist sprekk og lekkasje i et dieselryr over det brannskadde elektriske skapet, som styrer temperaturer for vann og olje.

Figur 6: Undersøkelse av motoren på Marienborg.

- Dieselryr mellom dieselfødepumpe og dieselfilter foran på motoren er byttet på alle Di 8 lokomotiv.
- Rester av støyabsorberende matte på innsiden av inspeksjonsluke ved turboer er fjernet.
- Lokomotiv 8.711 er utrangert.

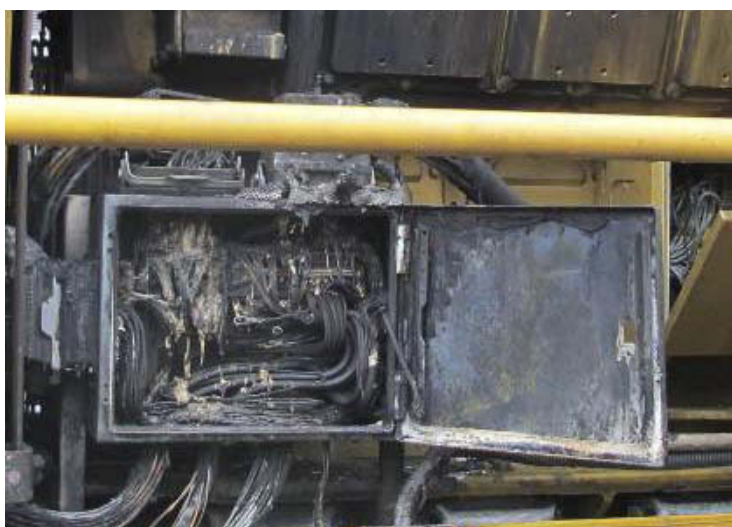
Dieslrøret over det elektriske skapet ble byttet, og det ble pumpet inn diesel for å se om det var flere lekkasjer, noe det ikke var. Det ble også tatt av et dieslrør over sylinter 16 i nærheten av turboen og eksosen, hvor det var store brannskader. Dette ble gjort etter observert slitasje i rørfestet, og mulighet for lekkasje som hadde matet brannen i dette området. Dette røret ble trykksatt til 9 bar, uten at det ble påvist lekkasjer.

Figur 7: Elektrisk skap nederst som bl.a. overvåker temperaturen i motoren.

Det er ikke fastslått hvor arnestedet for brannen var, ettersom det var flere varme punkter fra lekkasjestedet til eksosområdet. Feilmeldingene som varsler om høy temperatur kan være forårsaket av brann like ved temperaturfølerne for kjølevann og motorolje. Det ble ikke funnet tegn på kortslutninger eller lysbuer i elektriske skap, og det er derfor ikke funnet tegn på at brannen har arnested her. Havarikommisjonen antar at brannen har ødelagt det elektriske skapet som bl.a. overvåker temperaturen i motoren, og deretter ødelagt vannrøret. Kjølevannsrøret under dieslrøret med sprekk var renvasket, og viser at det har vært diesellekkasje under brannen. Dette har gitt «næring» til brannen, og har

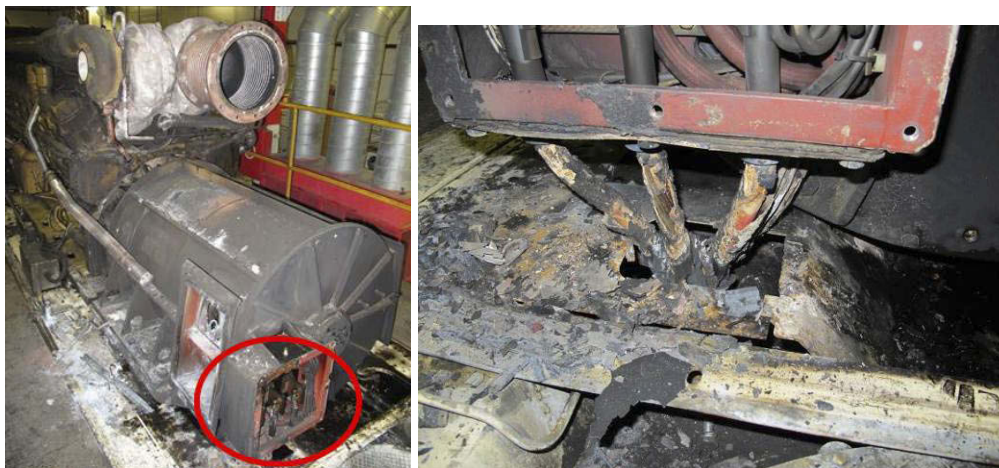
Figur 8: Hull for kabelgjennomføring.

Det er kabelgjennomføring i forkant av generatoren hvor det er åpning. Det var store brannskader i dette området. Her kan overskudd fra oppsamlingssumpen renne ut, samtidig som det kan komme oksygen inn når motoren har stoppet og overtrykket er borte.
