RAPPORT

JB 2012/04

RAPPORT OM JERNBANEULYKKE PÅ RANDSFJORDBANEN VED HOKKSUND 3. JUNI 2011, TOG 8314

Avgitt dato: 22.05.2012
JB Rapport: 2012/04

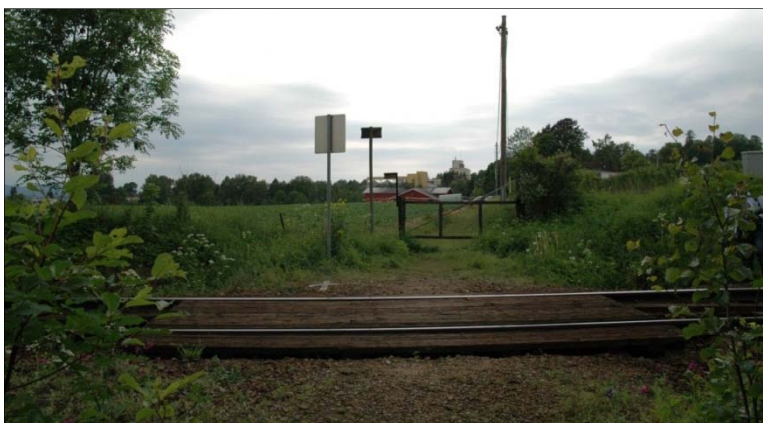
Personen kom gående med en sykkel opp fra en sti på venstre side og passerte over mot høyre for toget (se Figur 1). Stien stiger bratt opp mot planovergangen, og sikten var noe hindret på grunn av vegetasjon, samt at planovergangen ligger i en kurve.

Planovergangen var opprinnelig sikret med grunder på begge sider, men den ene var ute av funksjon på hendelsestidspunktet og den andre var åpen. Da personen gikk ut på overgangen så vedkommende i følge fører til venstre, dvs. mot Hokksund stasjon, og viste ingen tegn til å registrere toget som kom fra høyre.

Figur 2: Planovergangen sett fra siden der personen kommer fra [kilde: SHT].

I tillegg sier teknisk regelverk at dersom grind fjernes, skal det vurderes om andre tiltak skal gjennomføres, f.eks. oppsetting av vegtrafikkskilt. Den ene grinden ved denne planovergangen var ødelagt, men det var ikke inngått noen avtale med Jernbaneverket om at den kunne fjernes.

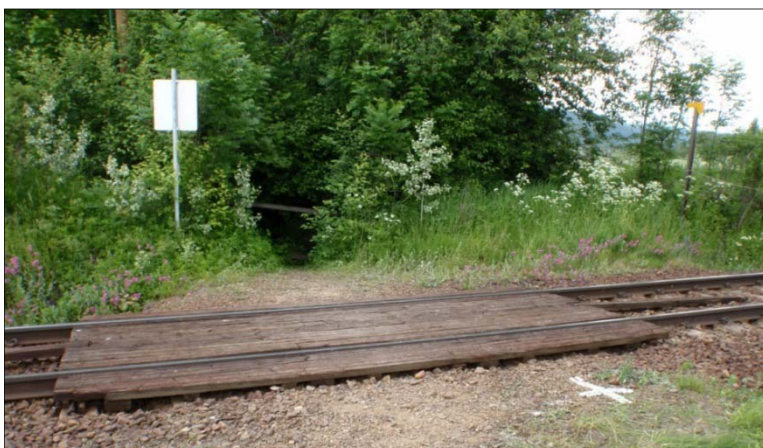
Figur 3: Planovergangen sett fra motsatt side [kilde: SHT].

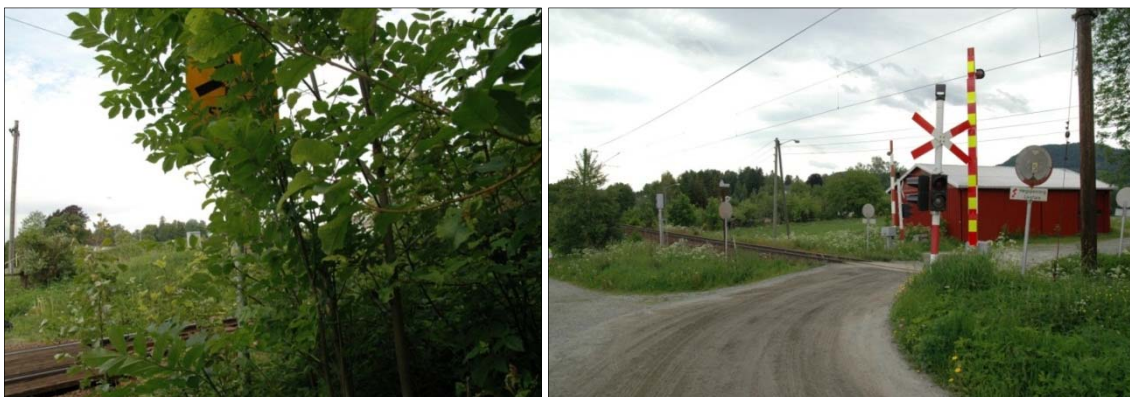
Figur 4: Skilt mot stien og sikret planovergang ved km 71.609 [kilde: SHT].

140 meter lenger nord (km 71.609) finnes det en sikret planovergang utstyrt med halvbom (se Figur 4).

En annen faktor som kan ha bidratt her er *Risikokompensering* som innebærer at mennesker aksepterer varierende grad av risiko ut ifra positiv og negativ gevinst. Muligheten til å vinne tid kan ses på som en positiv gevinst, mens muligheten for å pådra seg en skade er en negativ gevinst. Dersom den positive gevinsten er svært høy og den negative er lav er det sannsynlig at personen kommer til å krysse linjen. På dette stedet finnes det en sikret planovergang utstyrt med halvbom ved km 71.609, dvs. 140 meter lenger nord, men det ville ha gitt en liten omveg (se Figur 4 og Figur 1)

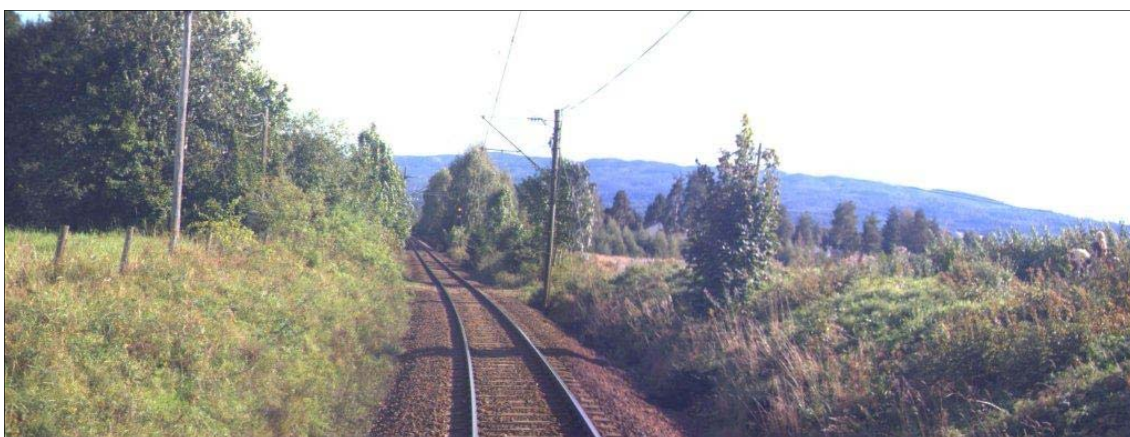
Figur 5: Sett fra førers perspektiv [kilde: JBV, målevognskjøring høsten 2011].

Fører benytter orienteringssignal for å gjøre kryssende trafikk oppmerksom på toget som kommer. 250-500 meter før usikrede planoverganger skal det i følge teknisk regelverk være skiltet med skilt 67 B “Orienteringssignal for planovergang” som minner fører på at denne skal gi signal “Tog kommer”. I dette tilfellet manglet skiltet, men fører varslet likevel fordi han var kjent med strekningen og planovergangen.

Varsling av tog som kommer ved hjelp av orienteringssignal kan i mange tilfeller være med på å gjøre kryssende trafikk oppmerksom på toget. I dette tilfellet manglet skiltet, men i følge førers forklaring varslet han likevel fordi han var godt kjent på strekningen og visste om planovergangen. Med dagens krav til strekningskjennskap kan man ikke forvente at alle førere husker hver og en planovergang, det er derfor helt nødvendig med korrekt skilting.

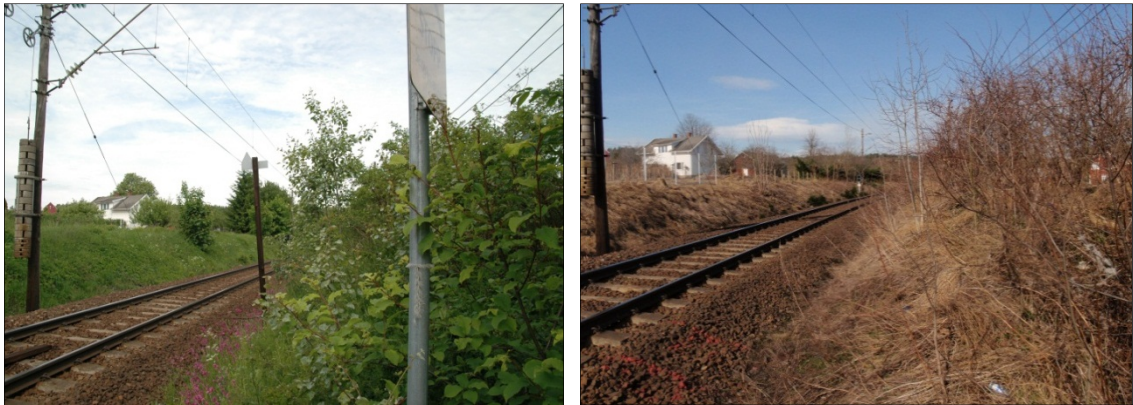
Teknisk regelverk spesifiserer sikkerhetstiltak for planoverganger. Disse tiltakene innebærer bl.a. å sikre nødvendig sikt for den som skal krysse planovergangen. Hvilke sikt lengder som er påkrevet avhenger bl.a. av hva slags trafikk som skal krysse planovergangen og linjehastighet. I dette tilfellet var planovergangen kun for fotgjengere, og JBV har da et tidsestimat på 3,75 sekunder for hvor lang tid en fotgjenger trenger på å krysse linjen. Ved en linjehastighet på 95 km/t gir det krav til sikt lengder på 100 m. I veiledningen til sikring av planoverganger anbefales det derimot et siktkrav på 5 sekunder som vil gi sikt lengder på ca. 130 m for linjehastighet på 95 km/t (ref. Teknisk regelverk, *Vedlegg A til regler for vedlikehold, Veiledning sikringsmetoder og tiltak, Planoverganger*). For denne planovergangen var sikten målt både i 2009 og 2010 på basis av veiledende siktkrav ($t=5,1s$), noe som ga for kort sikt i begge retninger i innerkurve. I tillegg viser Figur 7 at planovergangen ligger i en skjæring som til en viss grad begrenser sikten i den retningen toget kom fra.

Figur 7: Sikt med og uten løvverk (merk at bildene ikke er tatt fra eksakt samme posisjon) [kilde: SHT].

I følge SHT sine målinger gjort i ettertid, hadde overgangen sikt på ca. 113 meter (måles 2,5 meter fra spormidtd ved fotgjengeroverganger, i høyde 1,5 meter). Sikten reduseres raskt pga. skjæringen til ca. 40 meter i retning mot toget, målt 4 meter fra spormidtd. Målingene ble utført uten løv på trærne, så sikten kan ha vært kortere på hendelsestidspunktet siden den årlige vegetasjonskontrollen ikke hadde blitt utført (se Figur 7)

Havarikommisjonen vurderer opprettholdelse av tilstrekkelige siktlinjer som vesentlig for sikkerheten ved en planovergang. Dette innebærer effektiv vegetasjonsfjerning tidnok før løv og gress blir for tett.

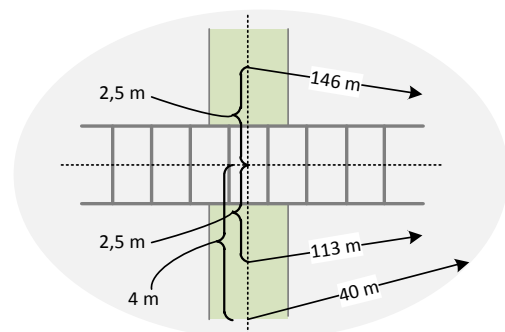
Figur 8: Skisse fra siktmålinger.

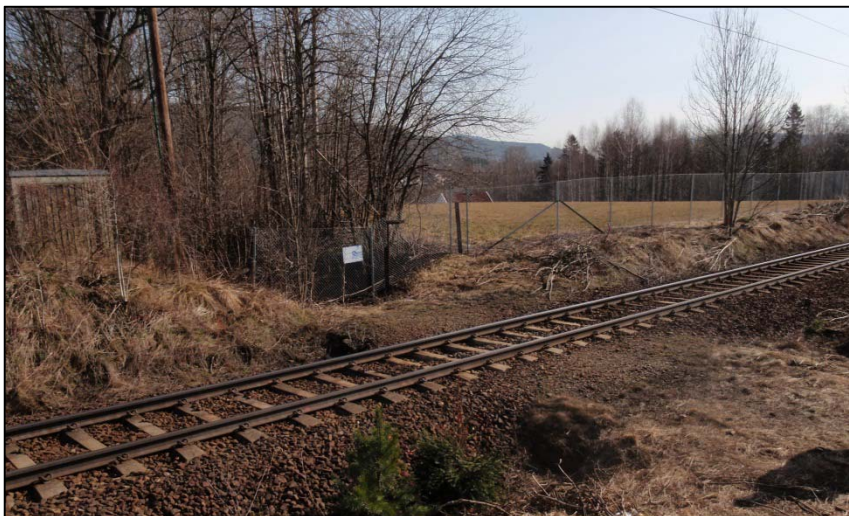
Figur 11: Stenging av planovergang med gjerder.

Planovergangen var i Jernbaneverkets *Hovedplan for nedleggelse av planoverganger* fra 1998 plassert i kategorien “sjeldent eller aldri i bruk”. Overgangen ble forsøkt nedlagt av Jernbaneverket i 2003/2004, men uten at man kom til enighet med alle rettighetshaverne. I 2005 ble det satt opp nye “Stopp, se og lytt etter tog” – skilt. På grunn av for korte siktlengder, som skyldes en skjæring, ble det i 2006 innført ringerutine og låste grunder der de bruksberettigede hadde nøkler. Etter ulykken 3. juni 2011 ble overgangen nedlagt og stengt med gjerder (se Figur 11)
