FORELØPIG RAPPORT MED VARSEL OM SIKKERHETSKRITISKE FORHOLD

ALVORLIG JERNBANEULYKKE HALLINGSKEID 16.06.2011 TOG 62

Avgitt dato: 06.07.2011

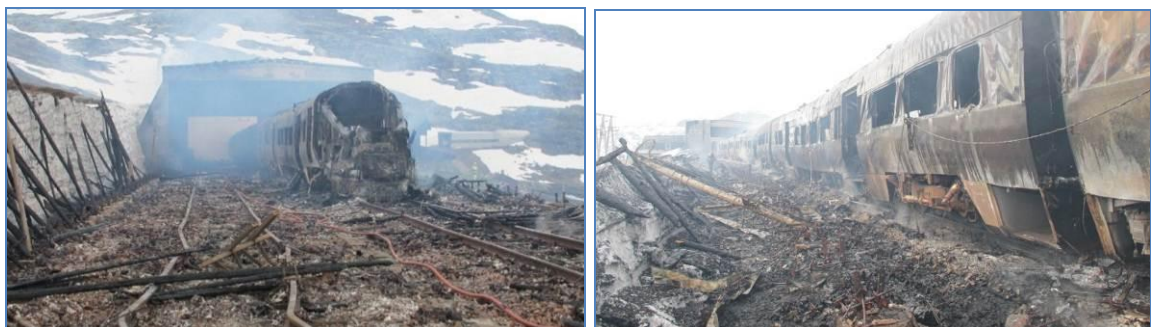
Figur 2 og 3: Bilder av skadene (kilde: SHT)

Det oppsto ingen personskader i hendelsen. Selve stasjonsområdet i betong ble berget, samt venterommet som er bygget i tre. Resten av infrastrukturen på Hallingskeid stasjonsområde ble tilnærmet totalt ødelagt av brannen. Snøoverbyggene på østsiden og vestsiden av stasjonen ble totalt utbrent. Kontaktledningsanlegget, skinner, befestigelse, deler av signalanlegget og kabler ble ødelagt i brannen. Togsett BM 73, nr. 7310 og nr. 7313, ble totalskadet i brannen. Norsk Jernbanedrift AS (NJD) mistet i tillegg en vogn med underlagsplater og isolasjon i brannen. Det ble også skader på mobiltelefonnettet (GSM), ettersom deler av dette utstyret var i nærheten av brannen.

Brannens arnested var i området ved utgangen til østre snøoverbygg i retning Oslo, dette er illustrert i figur 2.

Brannskadebildet viste at de bærende trestokkene i østre ende av snøoverbygget er spisse mot bakken, og takbjelkene er spisse mot venstre skinnestreg i retning Oslo. Brannen i østre ende av snøoverbygget har derfor startet i bunnen, og brent oppover. Passasjerer og togpersonell fortalte at ild og røyk spredte seg svært raskt fra østre del av snøoverbygget da toget ble evakuert.

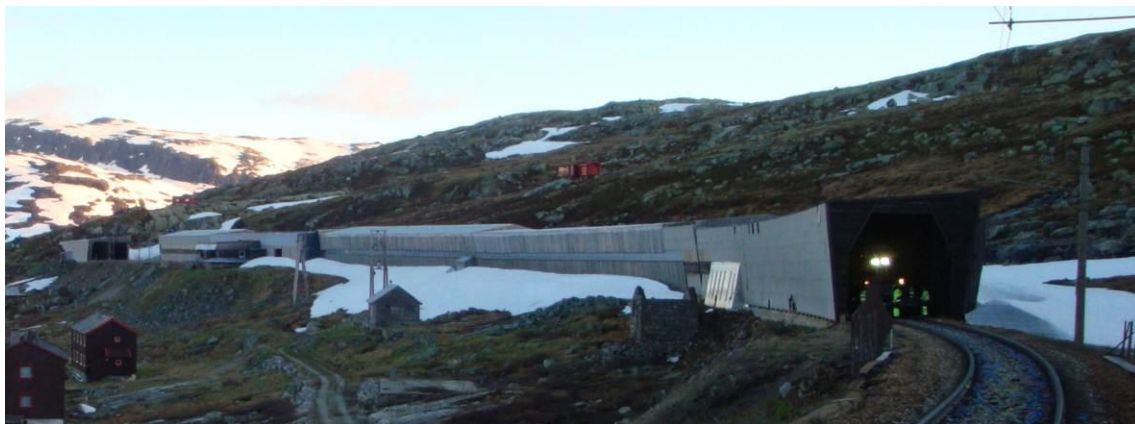
Figur 4: Bilde fra Hallingskeid tatt noen timer før brannen (kilde: NJD)

I vestre ende av Hallingskeid stasjon var det et ca. 50 meter langt snøoverbygg, mens det i østre ende var et ca. 200 meter langt snøoverbygg. Selve stasjonsområdet strekker seg

over ca. 50 meter. Snøoverbyggene hang sammen med stasjonen og var bygget i tre, med korrugerte aluminiums plater på taket (ser ut som bølgeblikkplater). Selve stasjonsområdet er i betong, mens venterommet er bygget i tre. På Hallingskeid er det både tresviller og betongsviller.

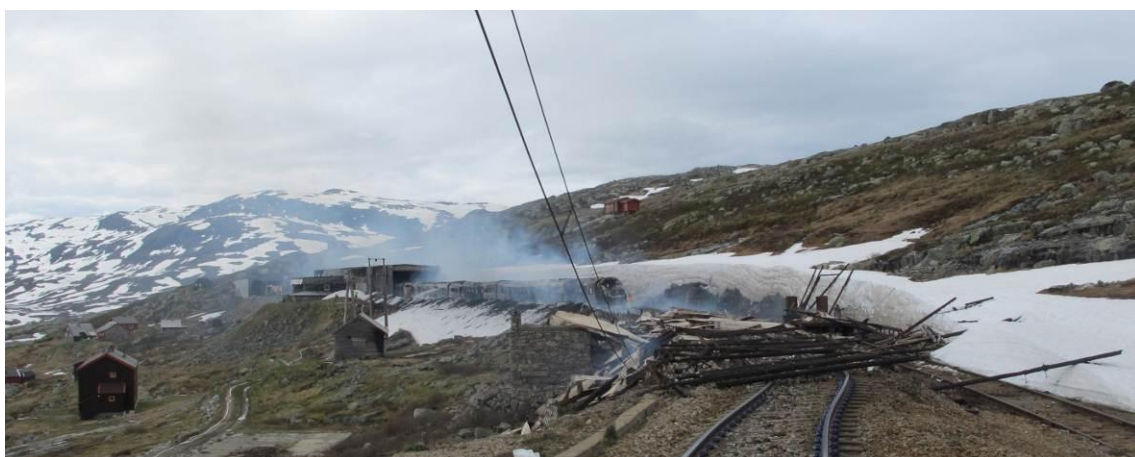
Figur 5: Bilde fra Hallingskeid tatt noen timer etter brannen (kilde: SHT)

Brannspredningsmønsteret i det østre snøoverbygget går i retning Hallingskeid stasjon. Det var kraftig vind i området som ble forsterket i de tunnelformede snøoverbyggene, ettersom de er bygget som tunneler. Venturieffekter (skorsteinseffekter) har medvirket til den raske brannspredningen.

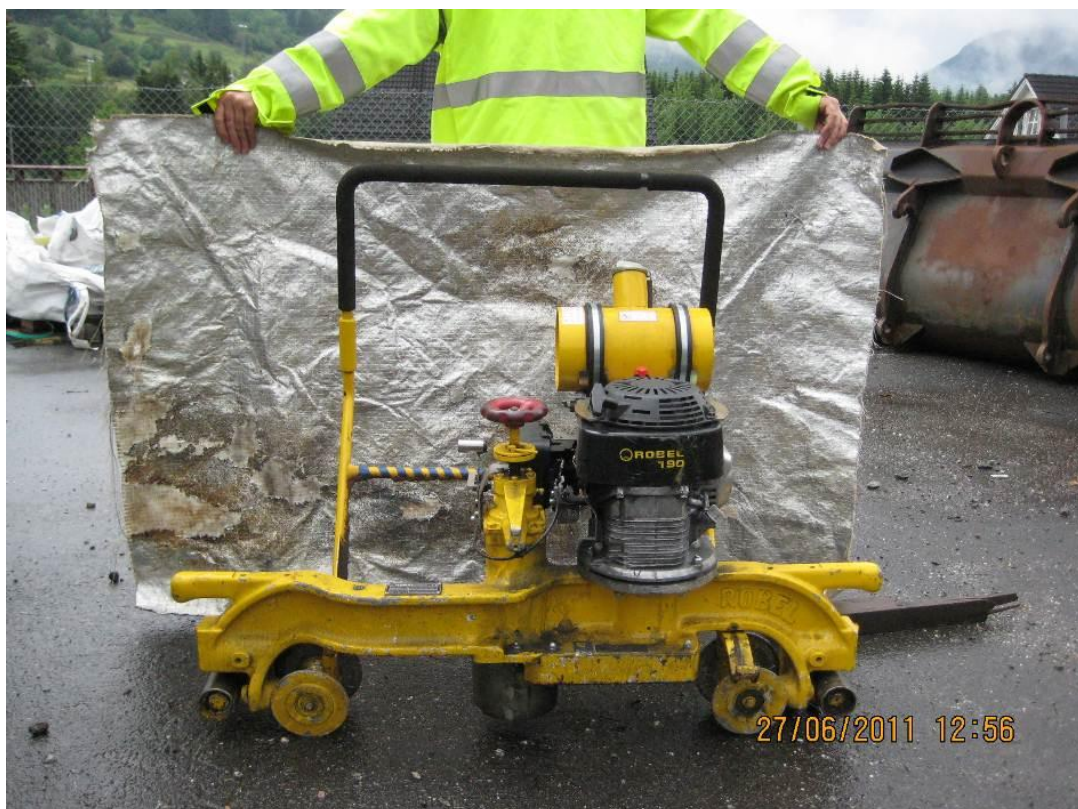
Figur 6: Slipemaskin og sveiseduk som ble brukt (kilde: NJD)

NJD har opplyst at slipemaskinen ikke hadde påmontert deksel, noe som fører til større spredning av gnister. Dette er ikke uvanlig og i stedet for deksel ble det brukt et brannhemmende teppe (sveiseduk) under sliping.

Det foregikk brannfarlig arbeid forut før brannen, i samme området som brannens arnested. Dette arbeidet bestod av skinnesveising, og sliping. Slipingen har foregått med en slipemaskin uten deksel, og man brukte en sveiseduk for å fange opp gnister.

Det foregikk sveisearbeider inne i snøoverbygget i området hvor det er påvist at brannen startet. Etter skinnesveisingen ble skinnene slipt med en slipemaskin uten deksel. Slipingen uten deksel fører til stor spredning av gnister, og havarikommisjonen anser det som sannsynlig at sveiseduken ikke fanget opp alle gnistene. Gnistene holder høy temperatur, og kan ligge og ulme i treverket i lang tid. Ettersom det ikke er belysning i snøoverbygget, vil det være vanskeligere å se røykutvikling enn ute i dagslys. Vinden har bidratt til å gi rikelig med oksygen for at en gnist kan utvikle seg til brann.

Havarikommisjonen mener derfor at det er mest sannsynlig at gnister fra slipingen etter sveisearbeidet har ligget og ulmet en stund, for så å utløse brannen i snøoverbygget.
