RAPPORT

JB 2012/05

RAPPORT OM JERNBANEULYKKE BERGENSBANEN, HALLINGSKEID STASJON 16. JUNI 2011 TOG 62

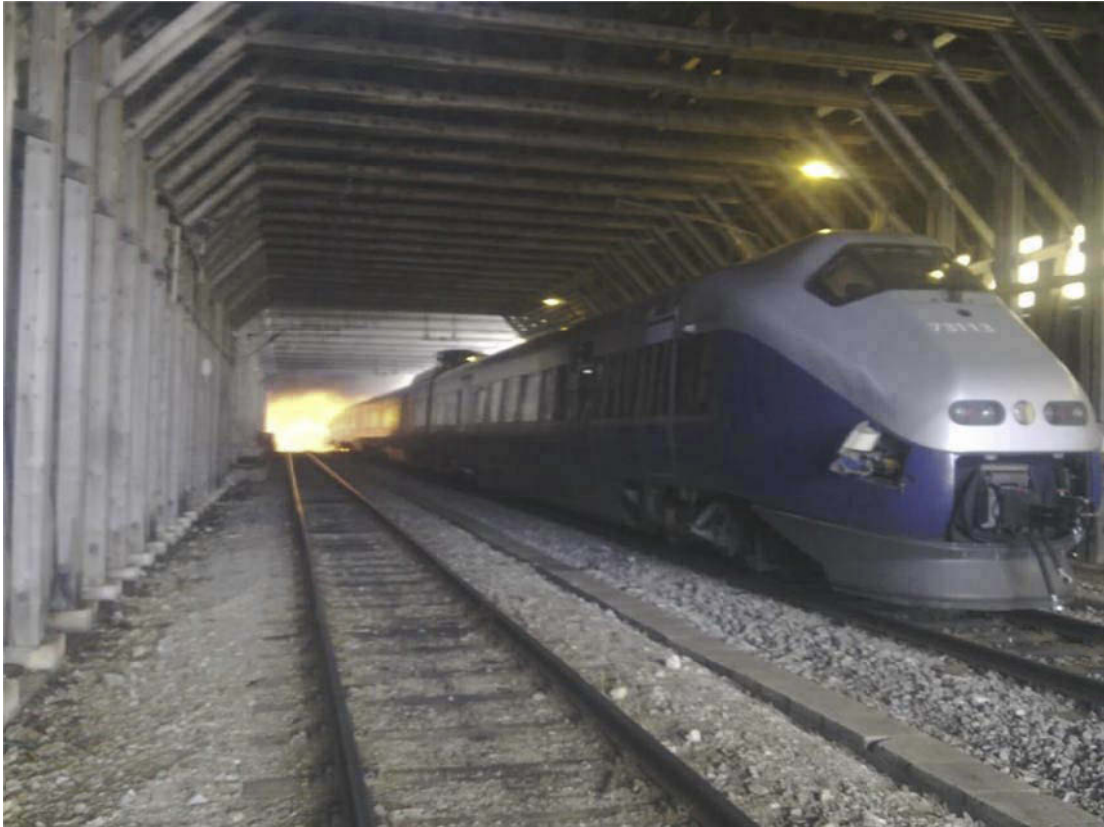
Figur 2: Viser bakerste togsett under brannen på Hallingskeid. (Kilde: Voss Brannvesen)

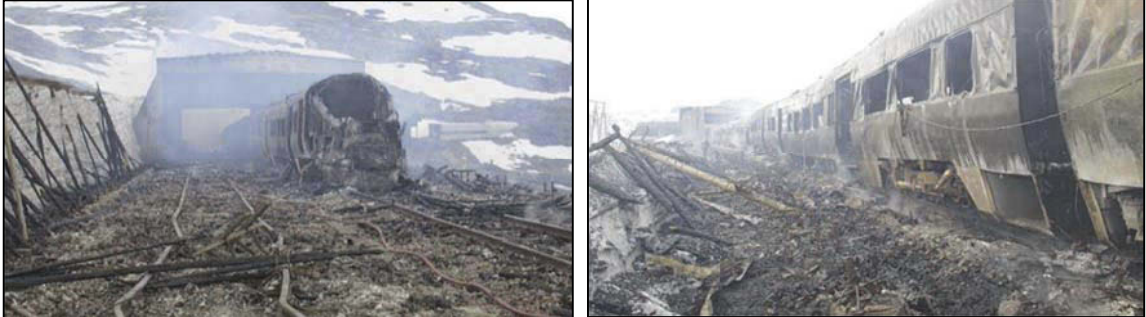
Togsett type 73, nr. 7310 og nr. 7313, ble totalskadet i brannen. Norsk Jernbanedrift AS (NJD) mistet i tillegg en vogn med underlagsplater og isolasjon i brannen.

Figur 21 og figur 22: Bilder av skadene. (Kilde: SHT)

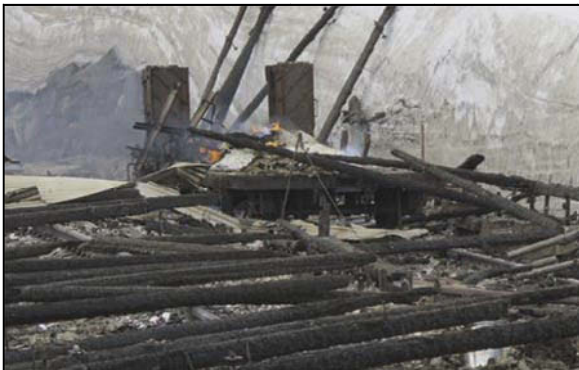
Figur 23: NJD vogn på stikksporet. (Kilde: SHT)

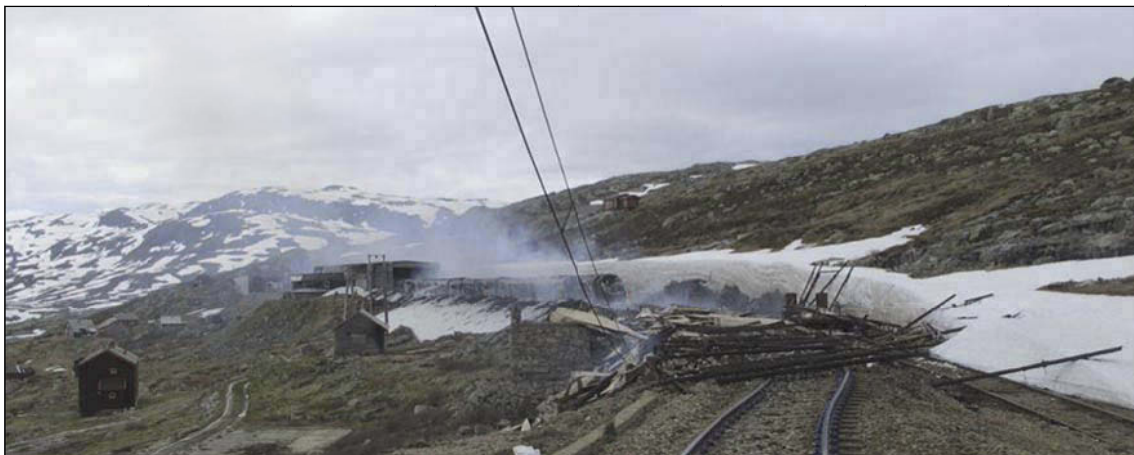
Snøoverbyggene på østsiden og vestsiden av stasjonen ble totalt utbrent. Kontaktledningsanlegget, skinner, befestigelse, deler av signalanlegget, kabler osv. ble også ødelagt i brannen. Selve stasjonsområdet i betong, og venterommet på utsiden av stasjonsområdet som var bygget i tre ble berget. Teknisk rom for sikringsanlegget som ligger under venterommet ble ikke berørt av brannen.

Figur 25: Bilde fra Hallingskeid tatt noen timer etter brannen. (Kilde: SHT)

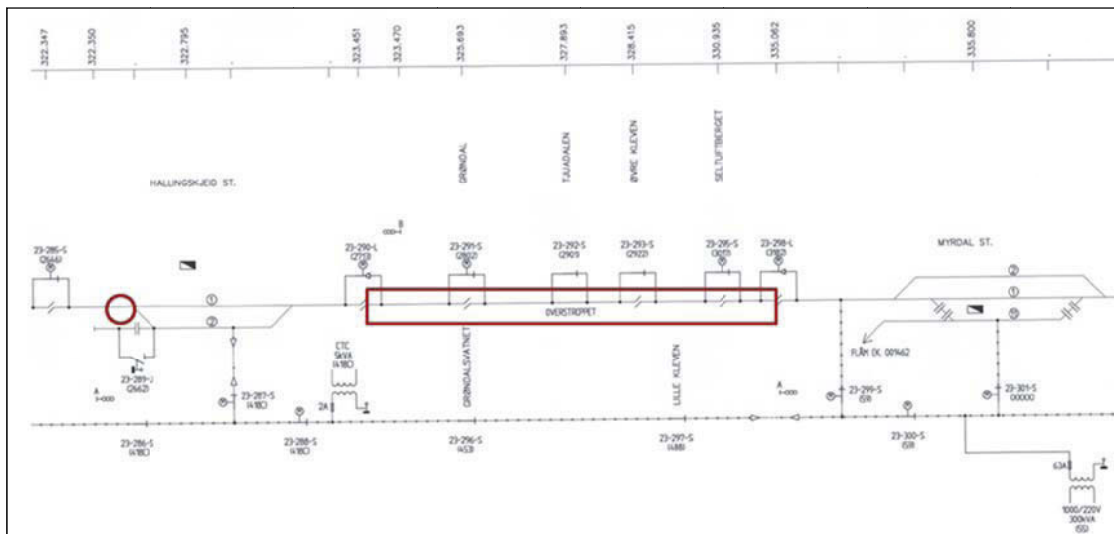
Figur 31: Området som er frakoblet mellom klokken 04:54 og 08:40. Sirkel viser området hvor det foregikk sveisearbeid mellom klokken 5 og 8, dette var arbeid under spenning (AUS).

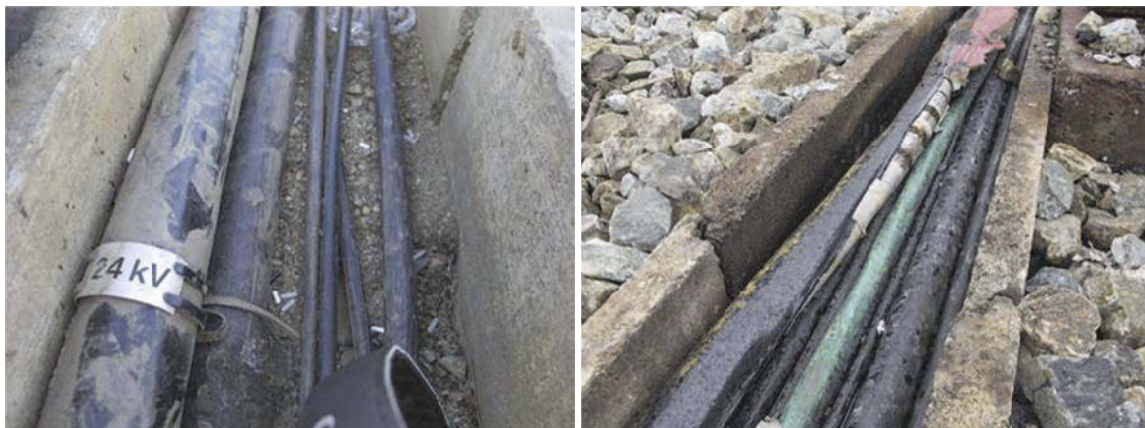
På Hallingskeid går det også en 24 kV kabel i samme kabelkanal som tele- og signalkablene. I følge Jernbaneverkets teknisk regelverk, felles elektro kapittel 5 punkt 2.4, er det ikke tillatt å legge kabler over 1000V i samme grøft, felles rør, eller felles rom i kanal som telekabler eller signalkabler.

Figur 34 og 35: 24 kV kabel i kabelkanal sammen med tele- og signalkabler ved Hallingskeid. (Kilde: Jernbaneverket)

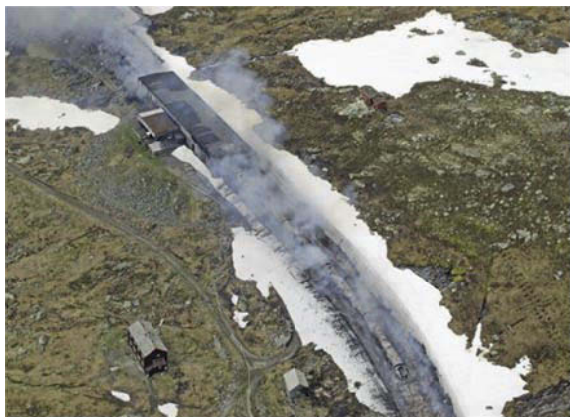
Figur 37: Oversiktsbilde av Hallingskeid etter brannen.

Ved gjennomgang av ulykkesområdet ble det konstatert store materielle skader. Det ble funnet rester etter de varme arbeidene i østre ende av Hallingskeid, som ble gjort tidligere på dagen. Ved utgangen av østre snøoverbygg befant det seg to sveisebøtter med rester fra sveisearbeidene. De to sveisene som var utført var også synlige, og merkingen av disse viste at de var gjort samme dag som brannen.

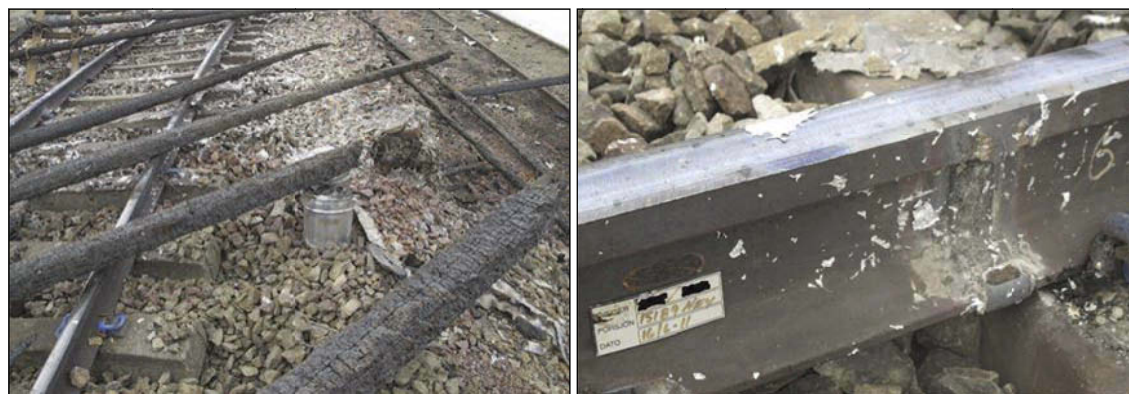
Figur 38 og 39: Sveisebøtter og skinne som er sveiset 16. juni 2011.

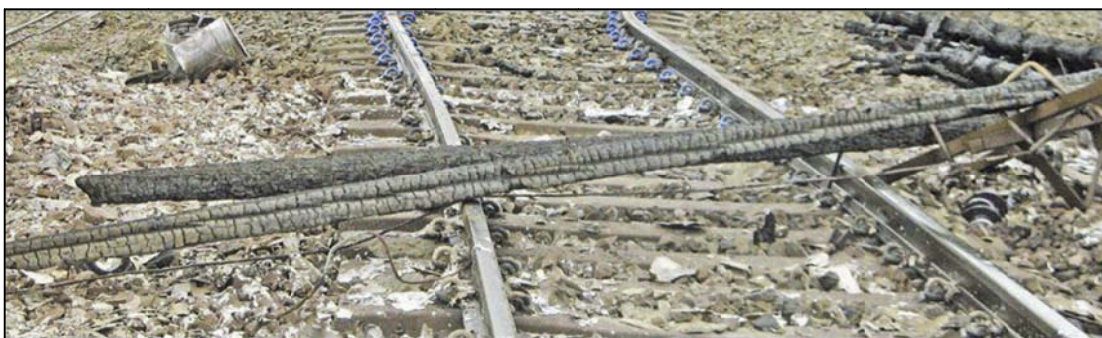
I samme området som sveisearbeidet var utført var det også en jordledning til en utligger. Ved kontroll av denne viste det seg at denne var hel, og uten ledningsbrudd.

Figur 40: Jordledning ved utgangen av østre snøoverbygg (sveisebøttene ses i bakgrunnen).

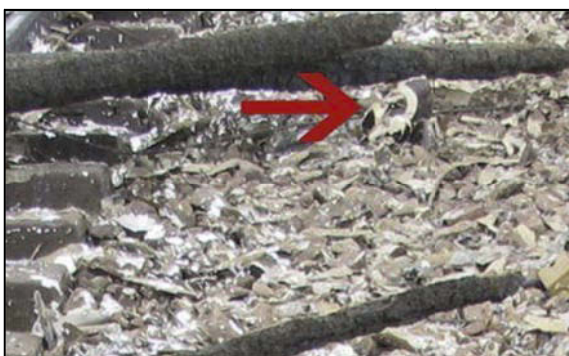
Kontaktledningen ble kontrollert på og forbi stedet hvor det var sveiset. Denne viste seg å være festet til utliggere, og det ble ikke funnet skader på denne. På grunn av brannen og kollapsen av snøoverbygget var kontaktledningen dratt over mot venstre side sett i retning mot Bergen. Det ble funnet isolatorer tilhørende kontaktledningen på stedet som var sprukket (Figur 41).

Figur 41: Isolator ved utgangen av østre snøoverbygg.

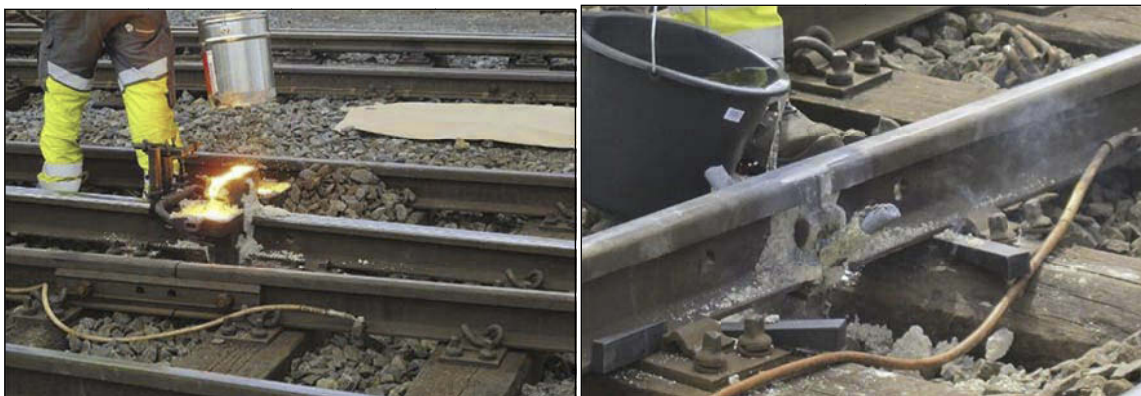
I forbindelse med ulykken observerte SHT skinnerveising på Alnabru onsdag 22. juni 2011. Arbeidet ble utført av Jernbaneverket. Hele prosessen ble dokumentert med bilder, video og temperaturmålinger. Svillene på Alnabru er av tre, og var på forhånd påført vann. Det viste seg at det likevel var nødvendig å slukke ulmebrann i tresvillene etter slipingen. Slipemaskinen hadde påmontert deksel ved første sliping, og deretter ble det slipt uten deksel på maskinen. Man forsøkte å legge alle restene etter sveisingen i thermitbøtten, men det viste seg at det ikke var plass til alt. Figur 42 og 43 kan man se at det begynte å ryke i svillene etter skinnerveising, og dette ble slukket med vann.

Figur 42 og 43: Fjerning av thermitbøtte og slukking av røykutvikling i tresviller.

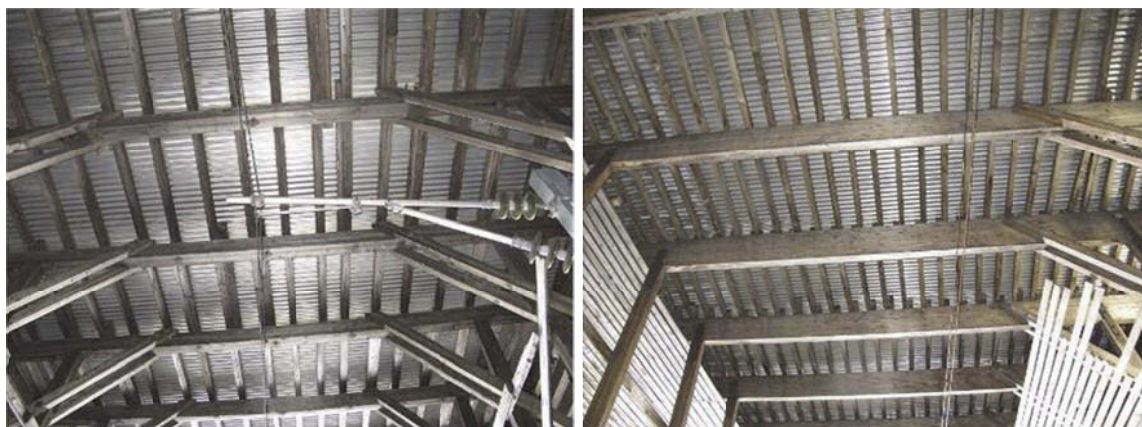
I samtaler med sveiserne fra NJD ble det informert at det blåste kraftig under sveisingen, og at det opplevdes som at takplatene blafret. Det ble stilt spørsmål om takplater kunne ha løsnet i vinden og falt ned på kontaktledningen. Takkonstruksjonen på gjenværende snøoverbygg er identisk med det som brant, og viser at det er lite sannsynlig at takplater har falt ned på kontaktledningen og startet brannen. Det er langsgående planker med relativt kort avstand under takplatene, og banearbeidere fra Jernbaneverket har ikke opplevd at takplater har falt ned på kontaktledningen. Det er imidlertid erfart at takplater har blåst av taket under sterk vind, eller at hele taket har kollapset og falt ned ved store snømengder.

Figur 44 og 45: Takkonstruksjon i snøoverbygg øst og vest for stedet hvor det brant.

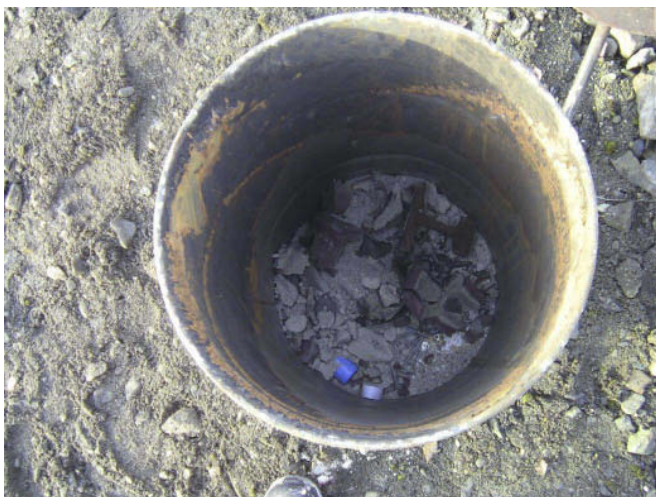
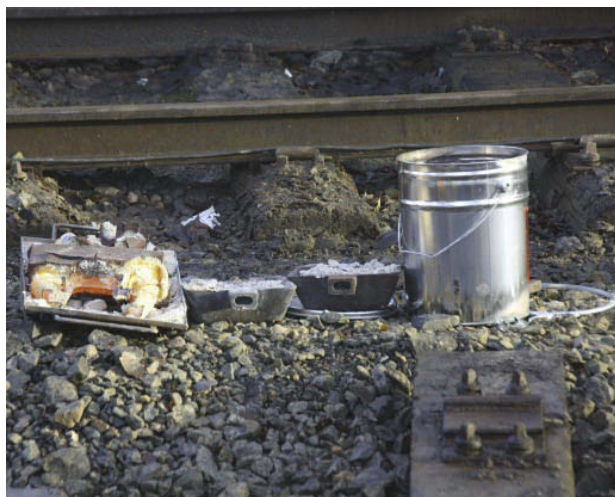
Avfallet ble samlet opp i bøtter etter termitt-sveisingen, noe som er vist i Figur 3-7 og Figur 3-8. Dette avfallet holder høy temperatur, og kan representere en brannfare hvis det kommer i kontakt med brennbart materiale.

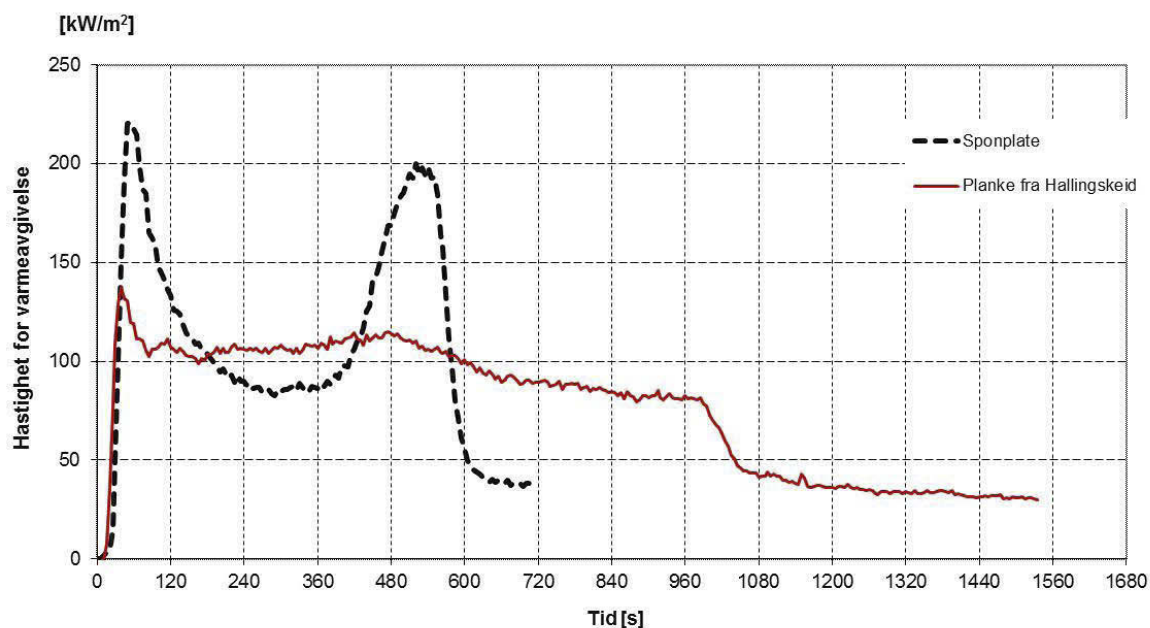
Figur 4-7 Varmeavgivelse fra kondisjonert planke fra Hallingskeid, og varmeavgivelse for vanlig sponplate. Begge materialer er testet i henhold til ISO 5660-1 og -2, ved varmestrålingsnivå 50 kW/m².
