RAPPORT

JB 2012/06

RAPPORT OM TOGAVSPORING TOG 2378 VED KROKEGGA, OPPHUS, RØROSBANEN 5. SEPTEMBER 2011

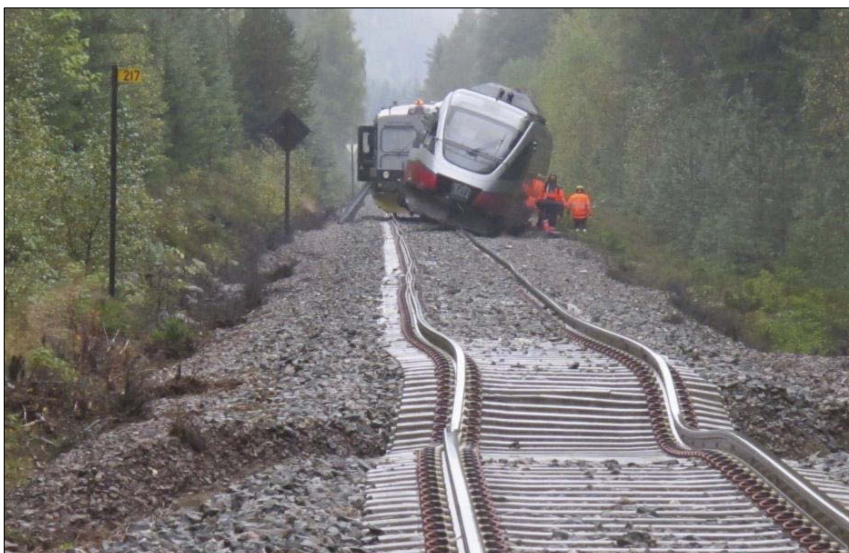
Figur 1: viser avspingsstedet i kjøreretningen, fra nord mot sør.

Det hadde regnet kraftig i området i forkant av ulykken, og rett før toget kom til Opphus stasjon kjørte det inn på et parti i sporet (ca. 15 meter) hvor sporets underbygning helt eller delvis var vasket bort. Da togsettet kom til "fast grunn" indikerer merker i infrastrukturen at det hoppet ca. 9 meter og sporet av. Toget fortsatte ytterligere ca. 160 meter før det stoppet. Det krenget betydelig mot høyre i kjøreretningen, men veltet ikke. 10 personer ble skadet i ulykken.

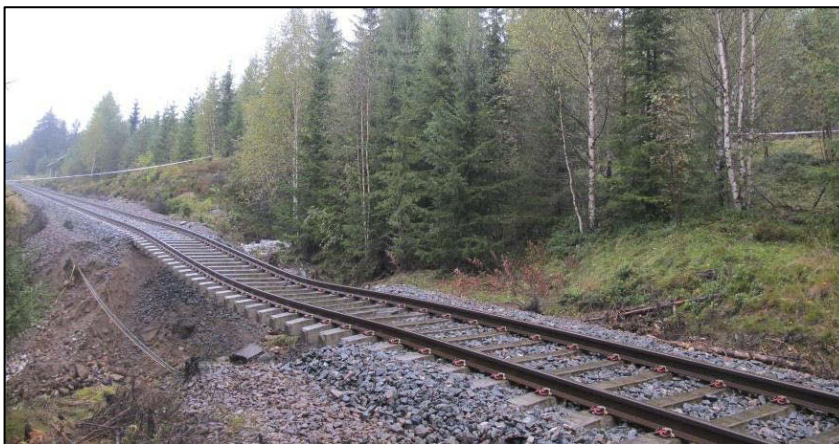
Figur 2: Viser rasstedet på formiddagen 5. september 2011.

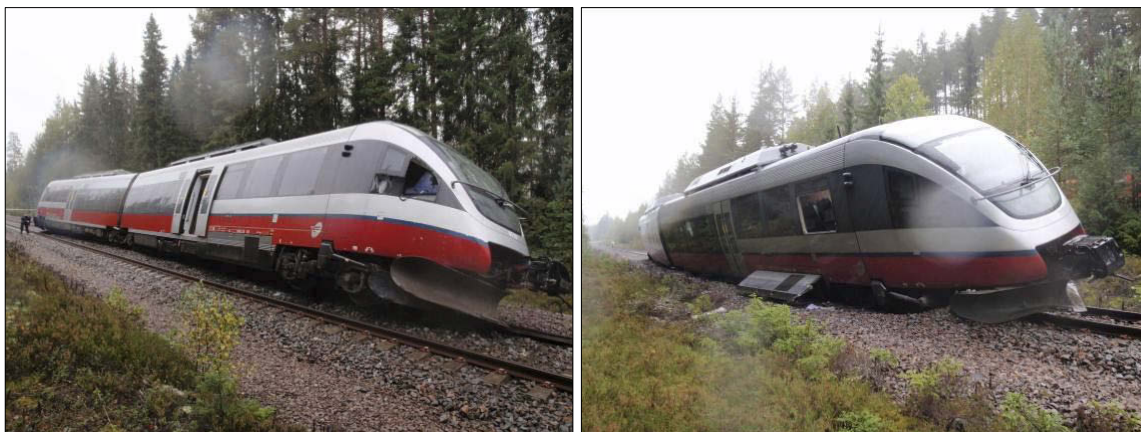
Involvert materiell var dieselmotorvognsett BM 9308 - BMC 9358. Det oppstod lekkasje fra kjøleanlegg i taket, flere seter i passasjerkupeene var skadet og det var skader på interiøret i begge førerrommene. I underredet var det skader i vognramme, kraftpakker, boggier, ploger, trykkluft- og bremseanlegg og kabler. Det oppstod ikke brann ved denne hendelsen.

Figur 4: Viser venstre og høyre side av det avsporede togsettet.

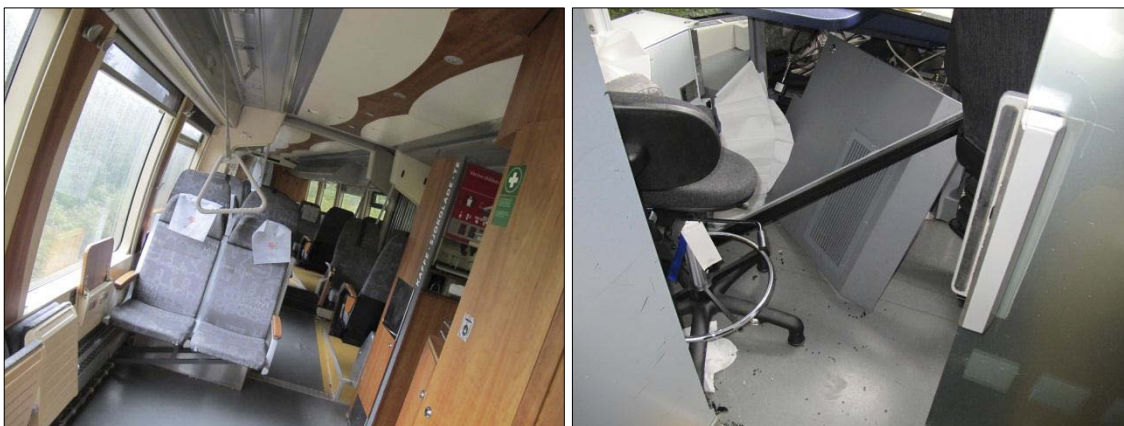
Figur 5: Viser innvendige kupe og førerrom.

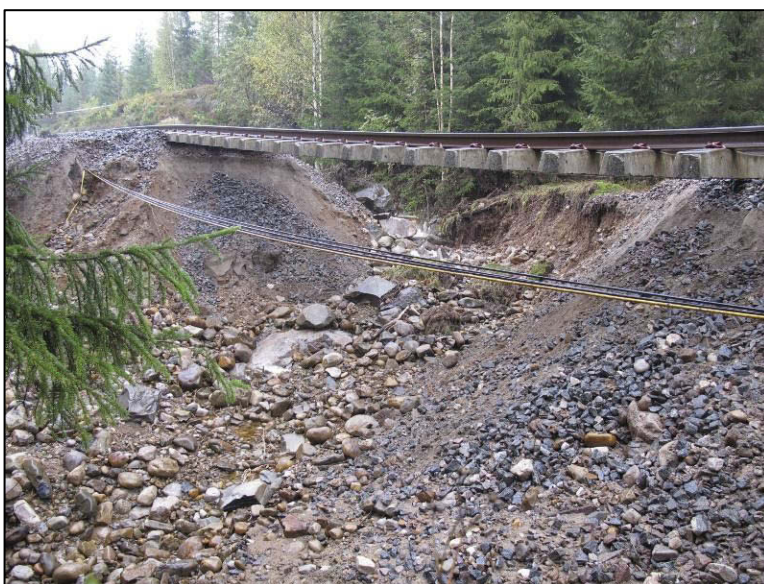
Underbygning til sporet var vasket bort i en lengde av ca. 15 meter. Kabler ble hengende i løse luften og deler av dreneringsrøret var vasket bort fra stikkrennen og tettet med stein. Det måtte legges inn nytt drenerør og kjøres inn masse til ny fylling for underbygningen. Det måtte også byttes sviller og skinner i en lengde av 200 meter.

Figur 6: Viser det utvaskede område av infrastrukturen.

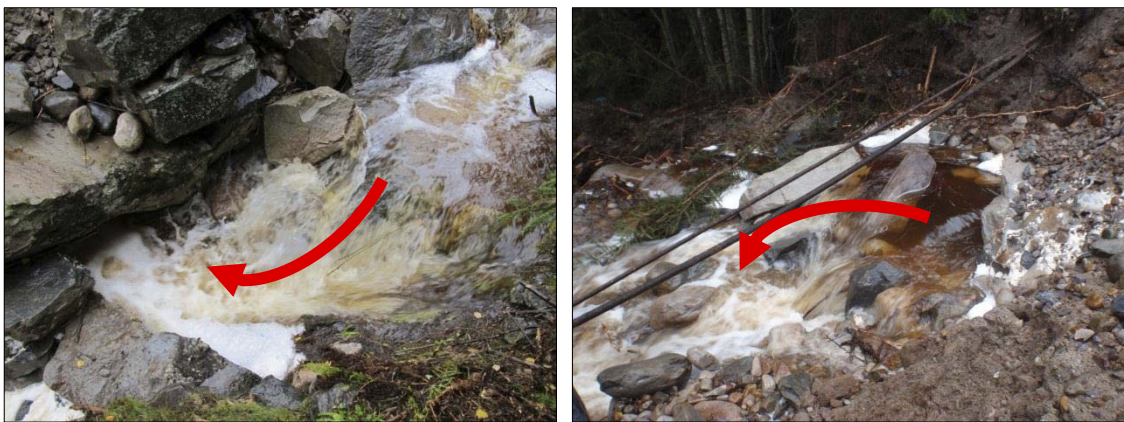
En kulvert under fylkesvei 606, som går parallelt med jernbanelinjen, ledet bekken til bassenget og jernbaneverkets kulvert (se kart i Figur 3). Vannet måtte gjøre to krappe svinger før det gikk gjennom sporets kulvert. De krappe svingene skyldtes at det er grunt fjell på stedet. Selve kulverten var firkantet, og laget av tørrmurte steinblokker på 60x60 cm. Denne var forlenget på nedsiden av fyllingen med muffede betongrør med Ø 60 cm. Det var en viss åpen struktur inn mot fyllinga. Fyllmassen var stedlig og bestod av løs masse fra elveløpet, fin sand samt en del rullestein som fløt i massen.

Figur 10: Innløp og utløp av kulvert.

Utvaskingen hadde skjedd ved siden av kulverten, og denne var intakt etter utvaskingen. Det var lite erosjonsspor i området rundt kulverten. Fylkesveien har en grøft på oversiden av veien, mens Jernbaneverket har en egen linjegrøft.

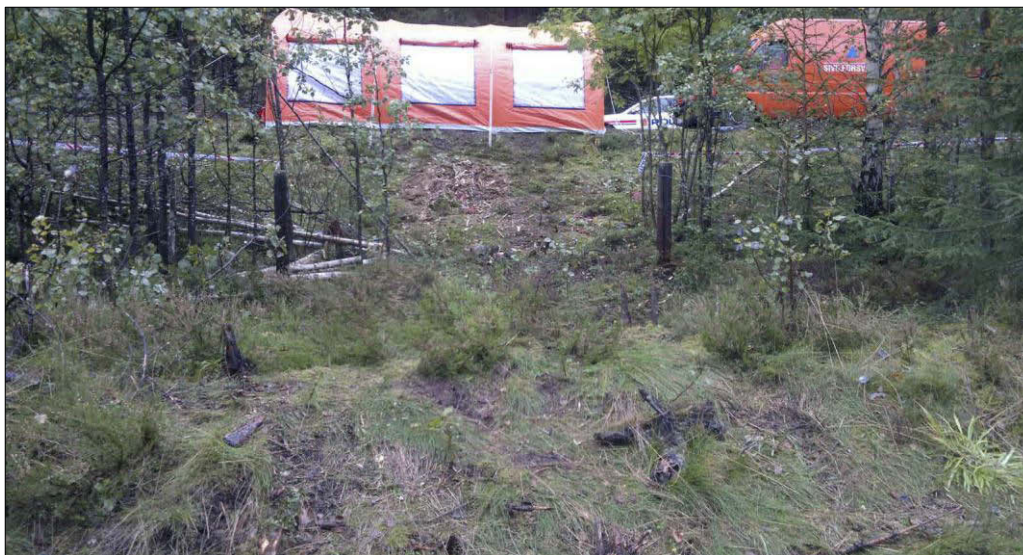
Figur 16: Viser evakueringsveien som brannvesenet laget sett fra toget og telt satt opp av Sivilforsvaret.
