JB 2012/07

RAPPORT OM ALVORLIG JERNBANEHENDELSE VED BJØRGESETER PÅ GJØVIKBANEN 22. OKTOBER 2011 TOG 233

Avgitt dato: 29.08.2012
JB Rapport: 2012/07

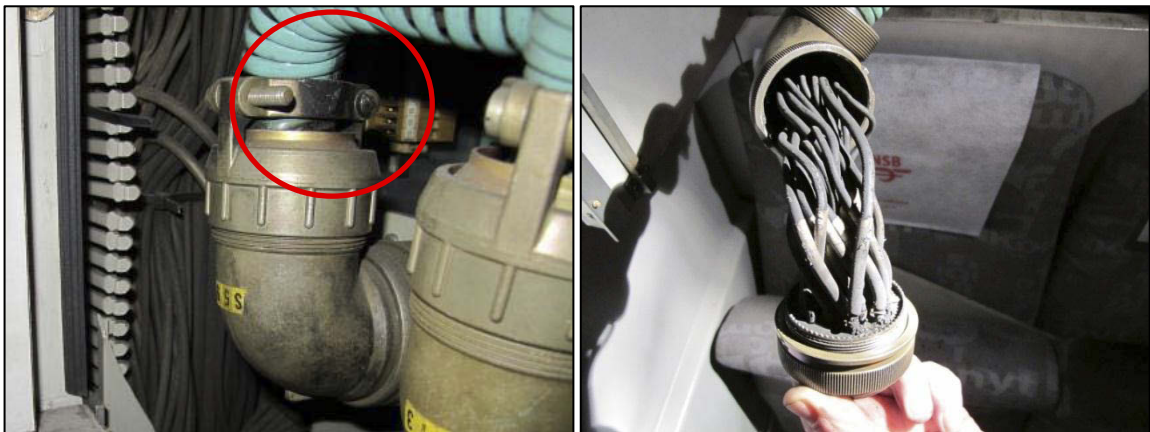
SHT undersøkte togsettet 22. oktober på vedlikeholdsbasen i Lodalen med bistand fra Mantena Teknisk Support som utfører vedlikehold på alle 69-sett. Det ble funnet brannskader i stikker i teknisk skap S3 som fører en rekke kabler. Det er en gjennomgående kabelkanal under gulvet mellom førerrom og S3, som potensielt kan lede røyk. I tillegg er det en tilsvarende kanal i taket for lys. Halvparten av luften som går til motoren trekkes inn via S3 for å kjøle ned skapet, og luftstrømmen går oppover. Det ble ikke gjort noen funn under settet utover mindre oljelekkasjer.

Figur 3: Sot på stikker og brannskadde kabler i S3. (Kilde: SHT)

Havarikommisjonen ser alvorlig på de mange røykutviklingene som er registrert med type 69 de siste årene. Den tekniske undersøkelsen av BM69-65 viser at det er sannsynlig at røyken i førerrommet og i S3 stammet fra to ulike steder, men muligens med felles årsak. I S3 har trolig en sikring ikke fungert, noe som medførte for stor strømbelastning i stikker som fra før av var av eldre årgang og med tegn på dårlig isolasjon. Overslaget mellom kablene førte dermed til en røykutvikling i S3. Siden luft til motoren suges opp gjennom S3 kan dette ha ført til en skorsteinseffekt i kabelkanalen under gulvet dersom denne er tett. Det er imidlertid uvisst om den er helt tett, og om en slik effekt var til stede. I tillegg beveger luftstrømmen seg opp gjennom S3, noe som ville ha bidratt til å dra røyken i motsatt retning av førerrommet. Når fører så tok ut høyspenningsbryter og batterispenning kan mer av røyken ha seget inn i kupeen fordi luftstrømmen avtok. Dette øker sannsynligheten for at røyken i førerrommet stammer fra et annet branntilløp. Den tekniske undersøkelsen som ble utført viste at det har ligget noe, f.eks. plast, på/bak ovnen i førerrommet som har smeltet og ført til røykutvikling. Hvorfor dette ikke har smeltet tidligere kan ha noe med at det er på denne tiden av året at behovet for varme i toget melder seg. Trolig har det blitt glemt der i forbindelse med en reparasjon tidligere samme år. Havarikommisjonen mener at dersom dette var årsaken til røykutviklingen i førerrommet, er det alvorlig at kontroll og opprydning etter reparasjoner ikke sikrer at avfall som kan antennes blir fjernet.

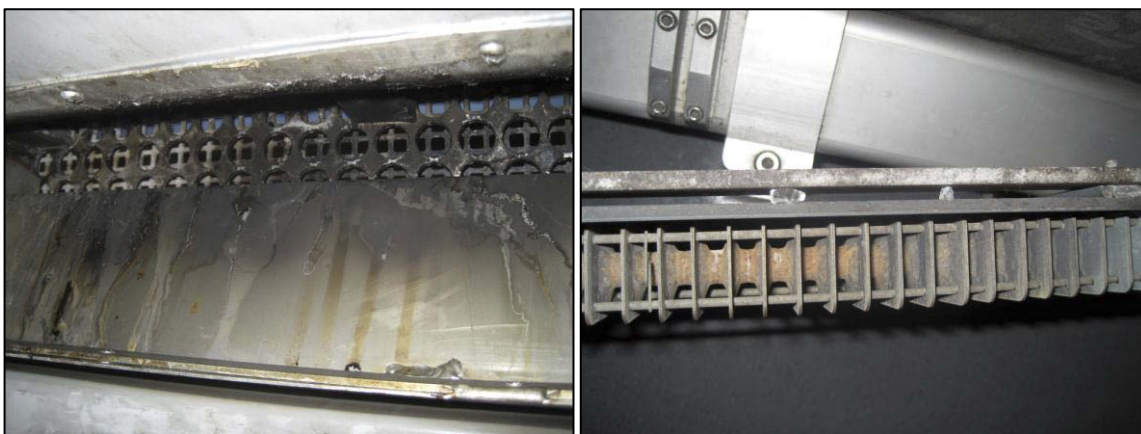
Ytterligere undersøkelser ble utført dagen etter av teknisk vedlikeholdspersonell. Undersøkelsene viste at settet har hatt et eller flere branntilløp tidligere, jordfeil i kabler til speil og "harde" kabler i S3. Man kunne ikke se at jordfeilen hadde potensiale til å bidra til røykutviklingen, siden dette systemet mates med 36 V batterispennning. Ved VB² 1 ble det funnet skader som sannsynligvis var forårsaket av høy varme, men dette knyttes til en eldre hendelse med påfølgende reparasjon i 2008. Stikker er forbundet med ventilasjonsmotor, men ventilasjonsmotorene i VB 1 og VB 2 ble kontrollert uten at man fant noen feil. Da 1000 V ovn i førerrom ble skrudd ned, fant man en del merker etter brann over denne og rett under utluftingen i førerbordet. Dette er i tråd med førers beskrivelse av hendelsen. Siden det ble funnet glassbiter fra frontruta inne i ovnen kan det synes som om den ikke hadde blitt byttet i forbindelse med reparasjon etter skade i 2011 slik man antok. Det ble i tillegg funnet flere harde og sammenklistrede kabler i S3 som kommer inn på stikker 74 (nr. 7419, 7420) som igjen er forbundet med ventilasjonsmotor fra L1. Flere steder var isolasjonen som skal beskytte kablene mot overslag skadet. Vedlikeholdshistorikken hentet ut fra IRMA-systemet viser at settet i 2011 har hatt en rekke mindre elektriske feil.

Figur 4: Underside av deksel over varmeovn og selve ovnen (i førerrom). (Kilde: Mantena)

I forbindelse med en annen røykutvikling har NSB Gjøvikbanen AS i løpet av 2012 kontrollert kortsluttede på alle varmebatterier i sitt materiell og byttet der man har funnet svakheter eller feil.

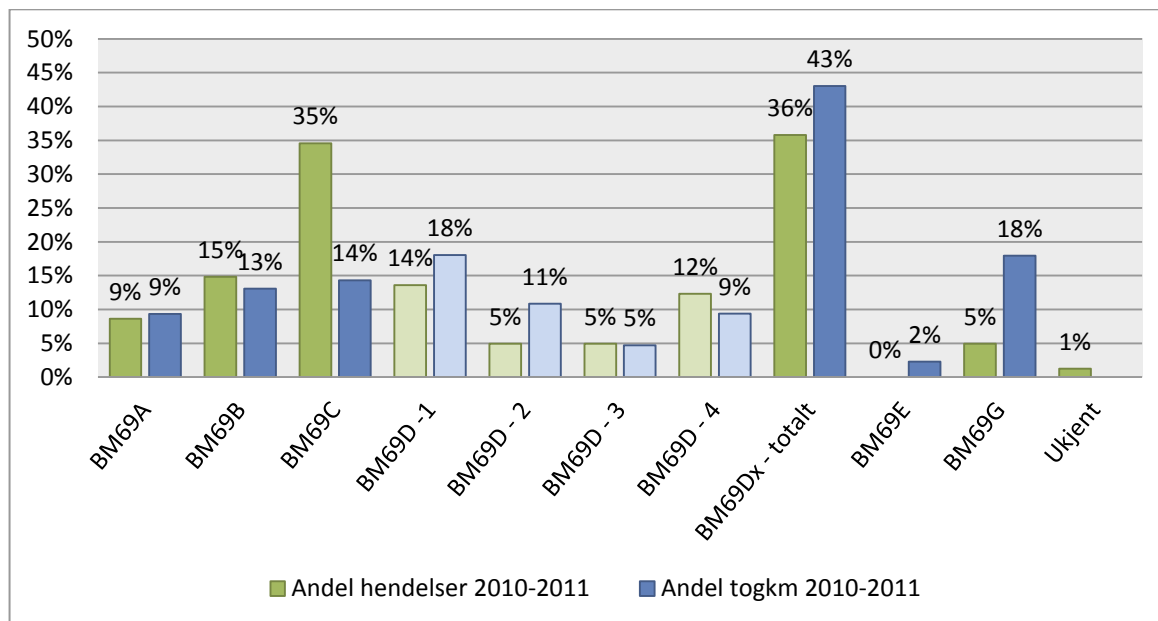
NSB Gjøvikbanen AS melder inn avvik i samme Synergidatabase som NSB AS. Statistikk fra Synergi for andel brann- og røykutviklinger for de ulike seriene av type 69 sett i forhold til andel togkilometer, inkludert NSB AS sitt materiell, er vist i Figur 5. I 2010 og 2011 var det til sammen 81 brann/røykutviklinger.

Figur 5: Andel hendelser i perioden 2010-2011 i forhold til andel togkm. (Kilder: SJT, NSB AS)

Denne rapporten dreier seg om BM69-65 som er fra serie G (opprinnelig D1) og basert på innmeldte røykutviklinger i Synergi kommer ikke denne serien spesielt dårlig ut i forhold til hvor mye den går i daglig trafikk. Sett i forhold til andel kjørte togkilometer og antall sett i trafikk viser statistikken at C-serien har vesentlig flere røykutviklinger enn de andre seriene, men det er ikke innenfor denne undersøkelsens mandat å undersøke feilårsakene for C-serien. På generelt grunnlag kan man si at komponenter ofte følger den såkalte badekarkurven når det gjelder feiltilstander, dvs. flere tilfeller både i starten og slutten av livsløpet. Når materiellet er kommet opp i en alder på 20-40 år, vil det ikke være unaturlig med behov for hyppigere komponentbytte, inspeksjoner og ikke minst forebyggende vedlikehold. Rengjøring av elektriske skap, varme- og ventilasjonssystemer, samt kabelkanaler kan for eksempel bidra til å redusere mulighet for røykutvikling/varmgang og begrense spredning av brann dersom man får en elektrisk feil.

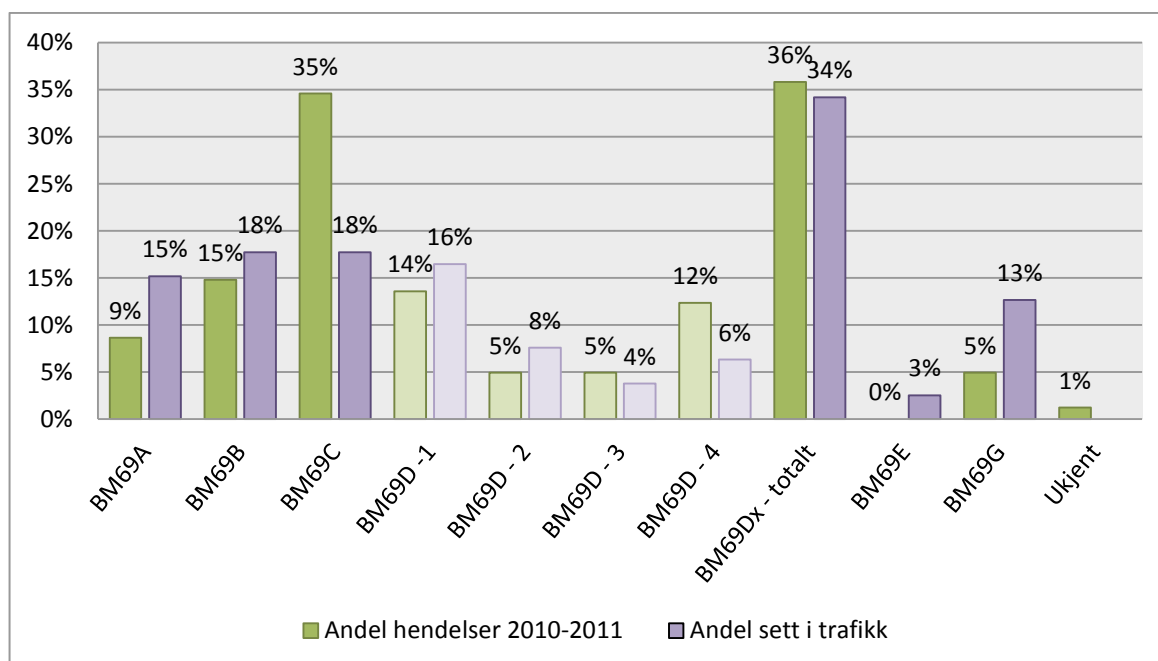
Figur 6 viser hvordan andel hendelser med brann/røykutvikling fordeler seg på de ulike seriene i forhold til andel produserte togkilometer i 2010-2011.

Figur 6: Andel hendelser i perioden 2010-2011 i forhold til andel sett i trafikk. (Kilder: SJT, NSB)
