# RAPPORT

JB 2012/08

## RAPPORT OM JERNBANEULYKKE KATTERAT- BJØRNEFJELL 28. SEPTEMBER 2011 TOG 4045

Avgitt dato: 17.09.2012  
JB Rapport: 2012/08

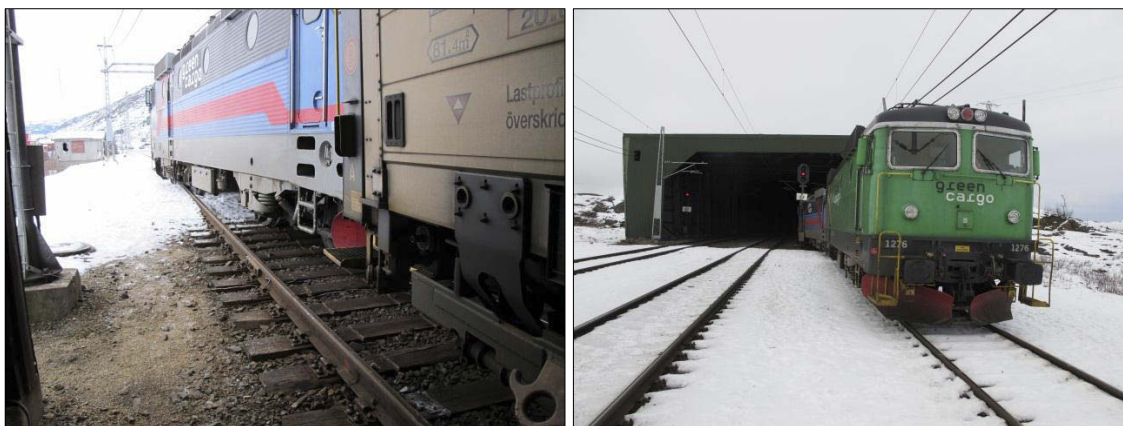
Tog 4045 nærmet seg Bjørnfjell stasjon, hvor det hadde kjøretillatelse inn til spor 1. Spor 1 er kryssingstogspor, mens spor 2 er hovedtogspor. Ca. 1 km. før Bjørnfjell stasjon sporet en aksel i toget av. Toget hadde da en hastighet på ca. 36 km/t, og det fortsatte ca. 1000 meter etter avsporingen før det kom til sporveksel 1 på Bjørnfjell stasjon. Fører merket noen vibrasjoner i toget ved kjøring inn mot Bjørnfjell, men så ingen feil. Ved kjøring gjennom sporveksel 1 ble spenningen på kontaktledningsanlegget borte, og toget stoppet. Toget holdt da ca. 20 km/t. Fører avventet en liten stund for å se at kontaktledningen hang oppe, og gikk deretter ut og inspiserte togstammen. Vedkommende så da at lokomotiv nr. 2 og de to første vognene i toget hadde sporet av. Fører varslet togleder og transportledelsen i Green Cargo AB om hva som hadde inntruffet.

Figur 2: Bildene viser det avsporede lokomotivet og første vogn i toget, samt toget forfra.

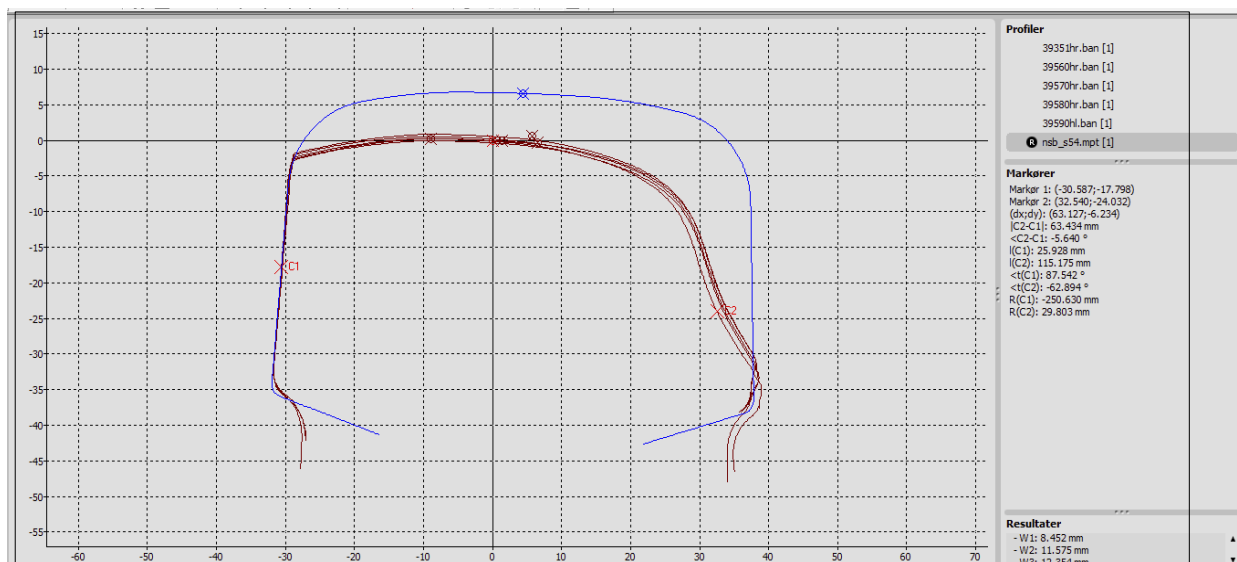
Jernbaneverket opplyser at det ble utført måling av skinnprofil med MiniProf fra km. 39,351 til km 39,390 den 3. november 2011. Det ble målt på 10 meters basis. Målingene viste i følge Jernbaneverket at skinnene var innenfor toleransekravene for skinnslitasje, og profilene på toppen av skinnene var i samsvar med krav til skinneprofiler. Ytterskinnen hadde en profil som vist i figuren under.

Figur 3: Viser måling av skinneslitasje og skinnprofil. Skinnprofilen er streket med rødt. (Fra Jernbaneverket)

Skinnene ble slipt av slipetog i august 2011, og Jernbaneverket karakteriserer kvaliteten på skinnhodene som god. Innerskinnen fra km 39,351 til 39,360 er eldre enn skinnen fra km 39,370 til 39,390, mens ytre skinne er av samme årgang på hele strekningen. Jernbaneverket opplyser at det ikke er noe som tilsier at skinnene og skinnprofilene fraviker kravene i JD 532 Kapittel 7.2, skinneslitasje.

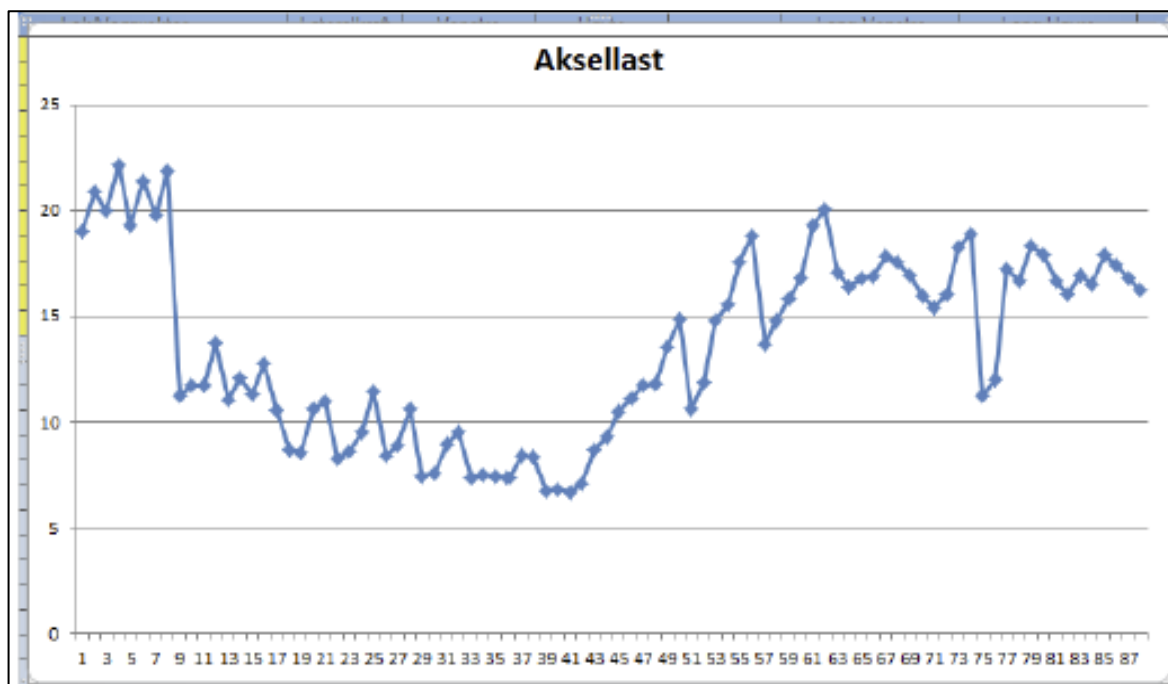
Togsammensetningen for tog 4045 denne dagen var slik at de letteste vognene var plassert fremst i toget, med jevnt økende vognvekt bakover med de tyngste vognene bakerst i toget (Se Figur 5).

Figur 5: Viser fordelingen av aksellast i toget (Fra Jernbaneverket)

Havarikommisjonen vil påpeke at en lastfordeling med lette vogner i første del av toget og tyngre vogner bak gjør et tog følsomt for å utvikle langsgående pendelbevegelser med tilhørende store trykkrefter. Eventuelle slakke kobler vil forsterke dette. I kombinasjon med normale variasjoner både for hjul, skinner og spor kan dette føre til at en aksel sporer av.
