RAPPORT

JB 2012/09

RAPPORT OM ALVORLIG JERNBANEHENDELSE PÅ BERGENSBANEN VED VOSS STASJON 14. FEBRUAR 2012 TOG 1813

Avgitt dato: 07.11.2012
JB Rapport: 2012/09

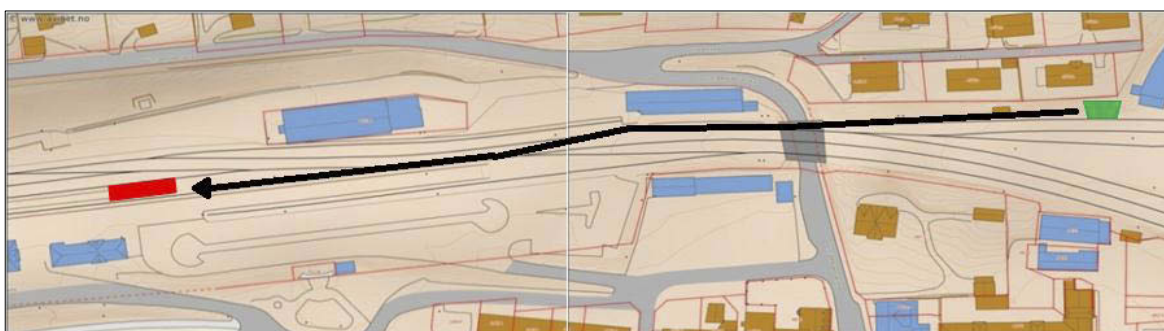
Materiellet til tog 1813 med avgang kl. 14.35 til Bergen stod hensatt på spor 7 og ble skiftet frem i tidsrommet kl. 13.53-14.05. Etter dette ble sporvekslene liggende fra lokstallen og ned til spor 1. En gang mellom kl. 14.05 og kl. 14.23 rullet 335-vogna ned fra spor 18 og inn i tog 1813 som stod stille (Figur 2). Passasjerer ombord kunne fortelle om et kraftig dunk i toget da vogna traff, men det oppstod ingen personskader.

Figur 2: Skisse av hendelsesforløp (kilde: www.norgeskart.no).

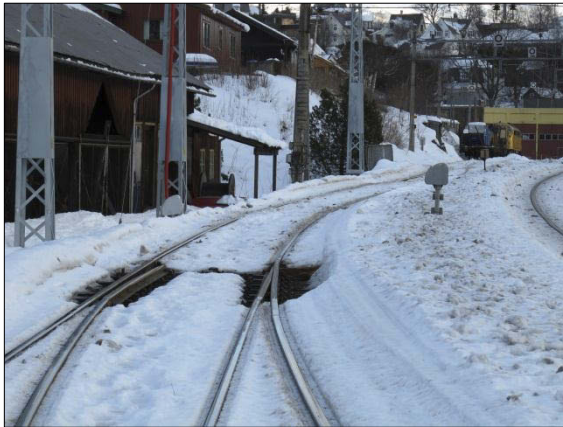
14. februar 2012 kl. 10.43 ble en av Jernbaneverkets åpne godsvogner type 335 (Figur 3), som var lastet med tre søppelcontainere, parkert i spor 18 ved lokstallen på Voss stasjon (Figur 5 og Figur 6). Den var tidligere på dagen blitt hentet på Palmafoss.

Figur 5: Spor 18 opp mot lokstall (kilde: SHT).

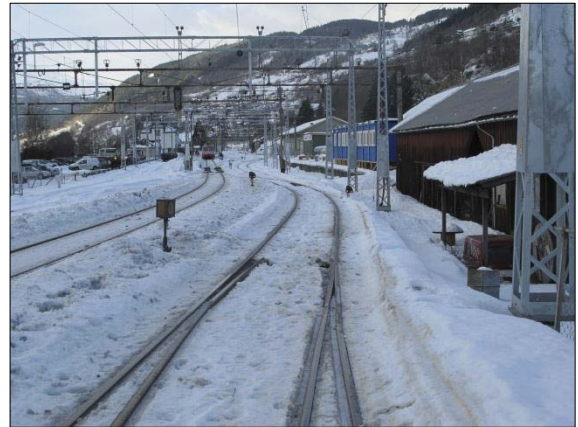
Figur 6: Spor 18 mot stasjon (kilde: SHT).

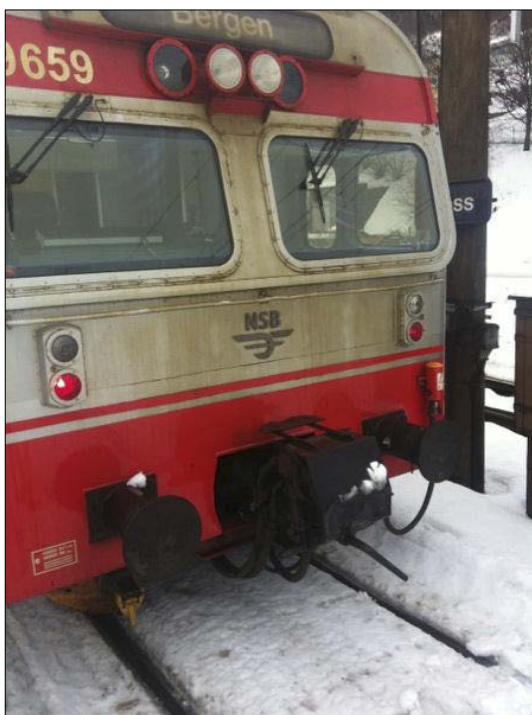
Figur 7: Skader på 69659 (kilde: NSB).

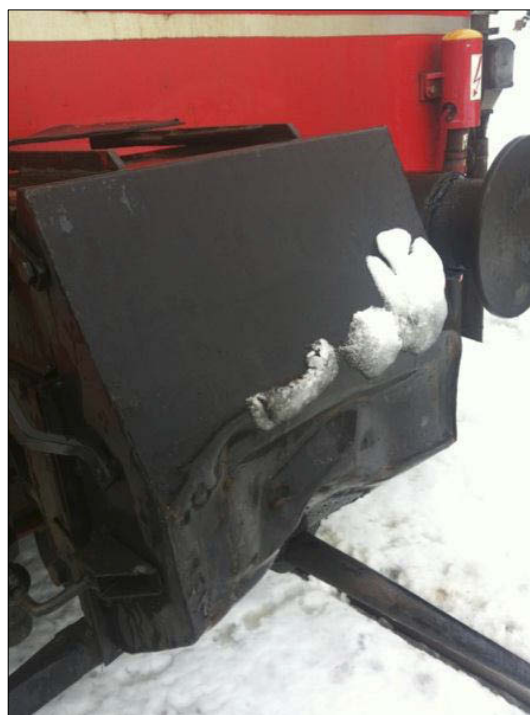
Figur 8: Nærbilde av skade (kilde: NSB).

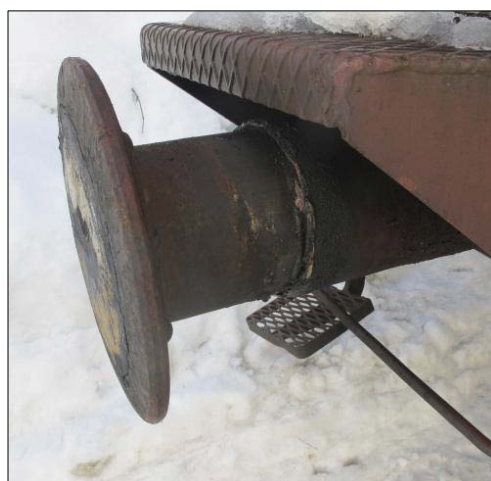
Figur 10: Buffer på 335 vogn (kilde: SHT).

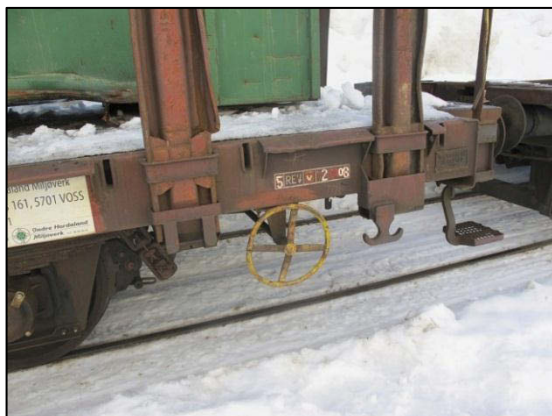
Ifølge personalet som parkerte 335-vogna ble parkeringsbrems satt på (se Figur 13 og Figur 14). Etter sammenstøtet ble det observert at bremseklossene ikke lå inntil slik at vogna i praksis ikke hadde fungerende brems. SHT har blitt forklart at is og snø kan ha pakket seg i mellom hjul og bremseklosser slik at bremsene har fremstått som om de var skrudd til, men at isen senere har smeltet på grunn av endring i lufttemperatur.

Figur 13: Parkeringsbrems (kilde: SHT).

I følge personellet som hensatte vogna var den sikret med parkeringsbrems, men denne har ikke fungert. Vogna var ikke hensatt iht. togfremføringsforskriftens krav i § 3-17 som sier at hensetting skal skje “innenfor sporsperre, avledende sporveksel eller på skifteområde innenfor middel for nabospor”.

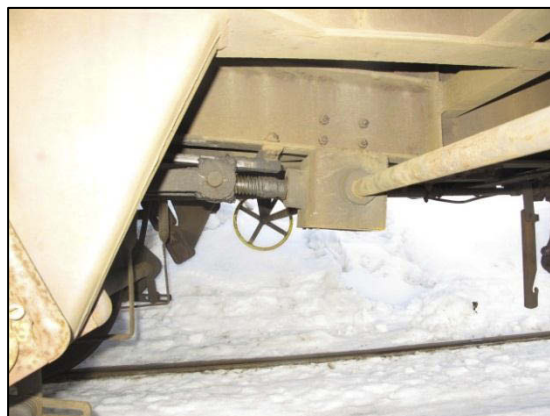
Figur 14: Vogn underside (kilde: SHT).

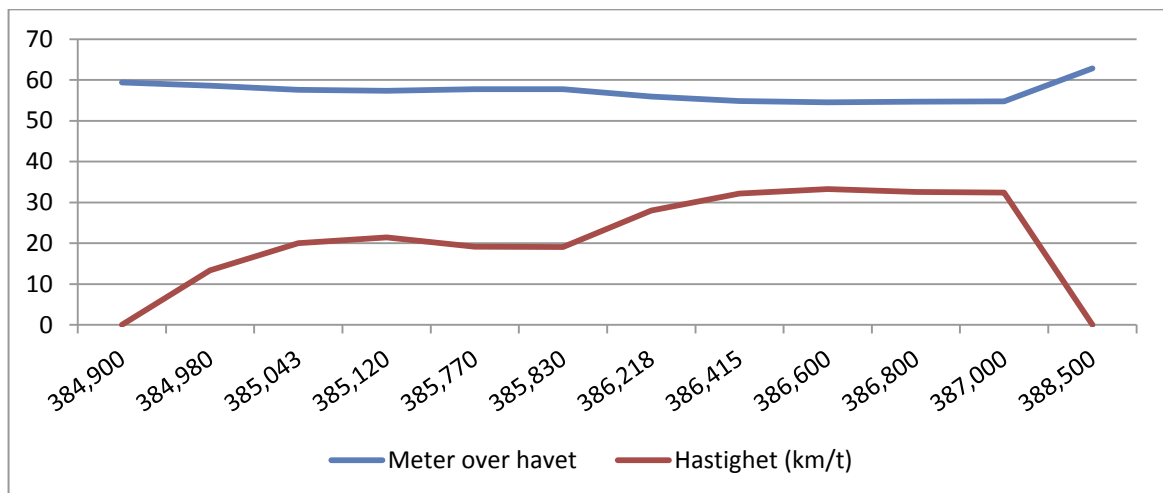
Som et ledd i undersøkelsen etter hendelsen er det beregnet hvor langt vogna potensielt kunne ha rullet, dersom det ikke hadde stått materiell i spor 1. Figur 15 viser fall og stigning i sporet der vogna rullet, samt videre forbi punktet for sammenstøt ved km 385,220. Basert på enkle beregninger anslås det at vogna hadde en fart på ca. 20 km/t da den traff 69-settet. Eventuelle fartsreducerende bidrag fra sporveksler er ikke inkludert. Dersom vogna ikke hadde truffet materiellet, men fulgt spor 1 videre ville den økt i hastighet inntil den hadde møtt stigningen ved km 387,000. Der ville den ha bremsset opp og sannsynligvis rullet et stykke tilbake. På dette punktet er man godt utenfor stasjonsområdet og befinner seg på linjen mellom stasjonene. Underveis viser teoretiske beregninger basert på linjas høydeprofil, at farten kunne ha kommet opp i overkant av 30 km/t.

Figur 15: Fall/stigning fra utgangspunkt og beregnet fart.

Ei vogn som hadde kommet ut på linjen, kunne ha støtt sammen med et motgående tog. På veien ville den også ha passert en planovergang til spor 2 der det kunne ha vært mennesker.

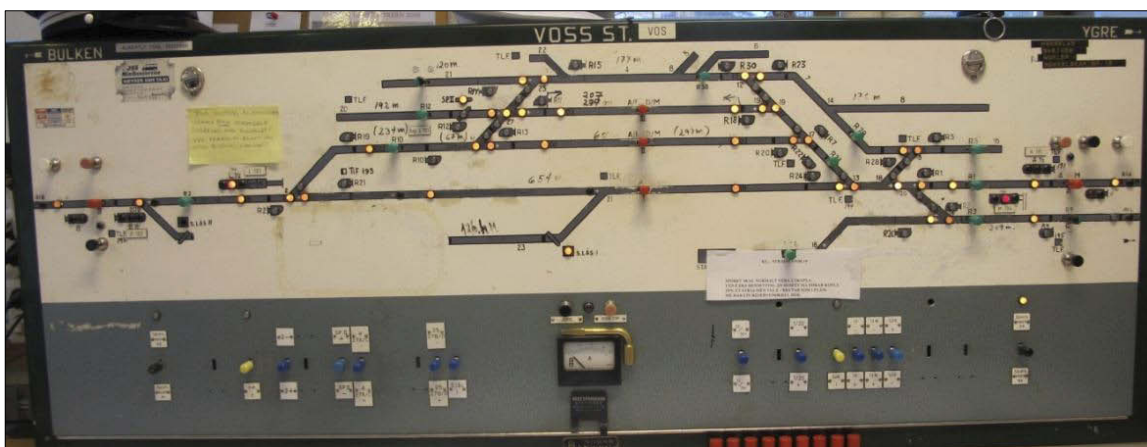
Potensialet i hendelsen vises ved å se hvilke mulige situasjoner som kunne ha oppstått. Dersom materiell kommer i drift fra spor 16-18, og sporveksel 5 ikke manuelt er lagt om til spor 7, er det ingen automatikk i at sporveksel 13 ligger mot spor 17. Sporveksel 13 pulses ikke til minus når det f.eks. stilles innkjørtogvei til spor 1 fra B-siden, slik det normalt ville blitt gjort på en 2-spors stasjon. Et tog på vei inn fra B-siden kan derfor komme i konflikt med løpsk materiell enten i spor 1 eller spor 2, avhengig av sporveksel 13 sin posisjon. De sentralstilte sporvekslene som ligger i togveien følger innstillingen av togveien både ved stilling av togvei og skiftetogvei, men de øvrige sporvekslene som ligger etter togvei slutt går ikke i dekning. På 2-spors stasjoner er det vanlig at sporveksler som ligger etter stilt togvei går i dekning.

Figur 16: Stillverkstavla på Voss st.(kilde: SHT).

Et viktig spørsmål i denne undersøkelsen har vært å se på mulighetene for sammenstøt med annet materiell. En gjennomgang av sikringsanlegget har vist at verken sporveksel 5 eller 13 automatisk pulser i avvik når man stiller togvei inn på stasjonen. Dette betyr at det ikke ligger barrierer i anlegget som kan forhindre at løpsk materiell fra lokstallområdet kan rulle gjennom stasjonen og ut på linjen, avhengig av hvordan sporveksler ligger, eller hvis det ikke står togmateriell i stasjonssporene. I dette tilfellet stod det materiell i spor 1, noe som hindret vogna i å komme ut på linjen. Hvis vogna hadde støtt sammen med et motgående persontog/tog på linjen, kunne skadepotensialet bli stort.

I etterkant av hendelsen innførte Jernbaneverket umiddelbart forbud mot hensetting av materiell i spor 16-18. I forbindelse med ombygging av Voss stasjon vil Jernbaneverket sørge for at sporveksel 5 pulses automatisk i avvik, samt at det installeres sporsperre i spor 7. Arbeidet er planlagt utført tidlig i 2013, og inntil det er ferdigstilt vil ikke Jernbaneverket tillate hensetting i de aktuelle sporene.
