RAPPORT

JB 2013/01

RAPPORT OM JERNBANEULYKKE PÅ DOMBÅS STASJON 13. JANUAR 2012 MED TOG 5701

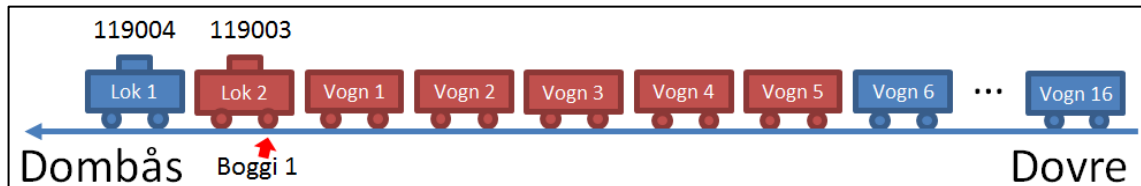
Figur 1: Tog 5701, rødt er materiell som sporet av.

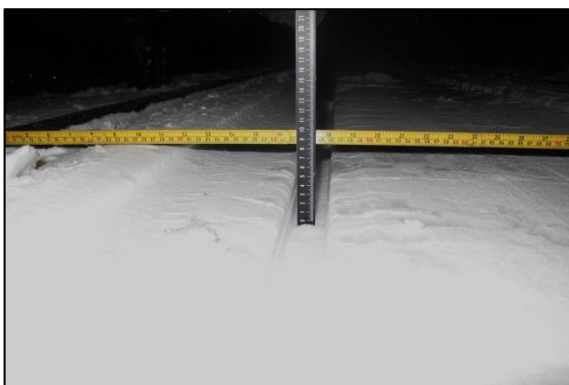
| Objekt | Km | Beskrivelse | Kart |
|---|---|--|--|
| E- Sporveksel 1 Dovre | 330,281 | Synlig spor i snøen av at noe henger for lavt under toget, og kraftigere spor inn i spor 2. | |

Figur 5: Merker i snøen - funn E.

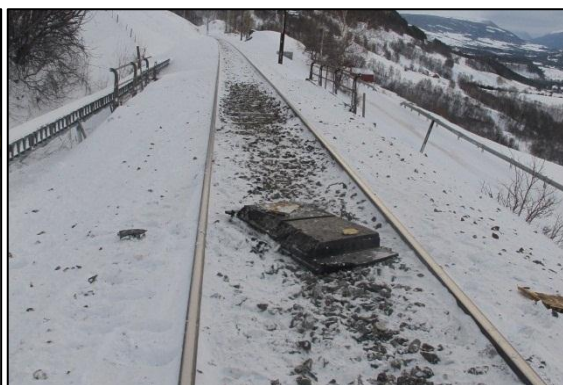
| Objekt | Km | Beskrivelse | Kart |
|---|---|--|--|
| G- Hjelle planovergang | 340,490 | Skader på Strail lemmer. Lemmene har heftet seg fast i toget, og disse har falt av langs sporet. Litt nord for planovergangen ble bolten til nødfestet funnet. | |

Figur 6: Strail lem Hjelle planovergang - funn G.

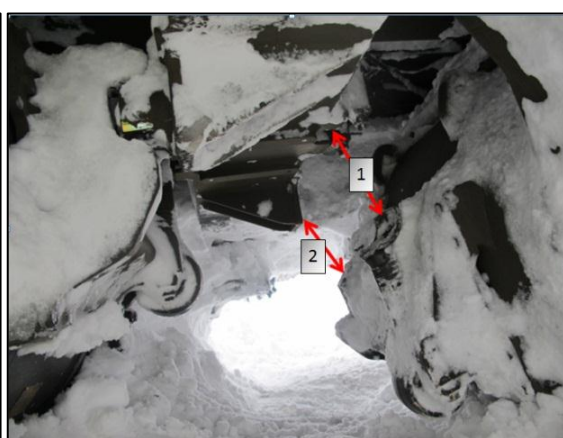
Etter at sporet var undersøkt ble det gjort undersøkelser av lokomotiv nr. 119-003. Her ble det konstatert at motorfestet samt nødfestet til motor 2 på boggi 1 var ødelagt.

Figur 8: Ødelagt motorfeste (1) og nødfeste (2).

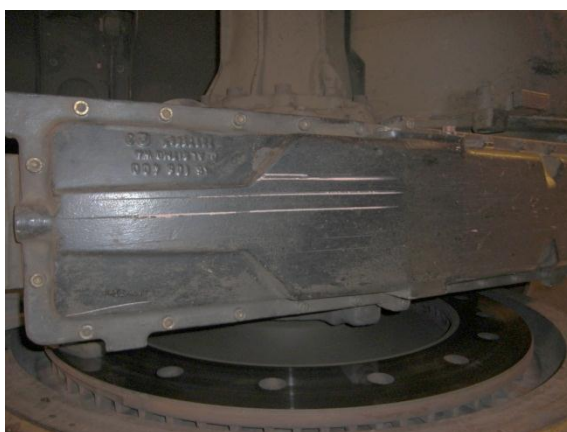
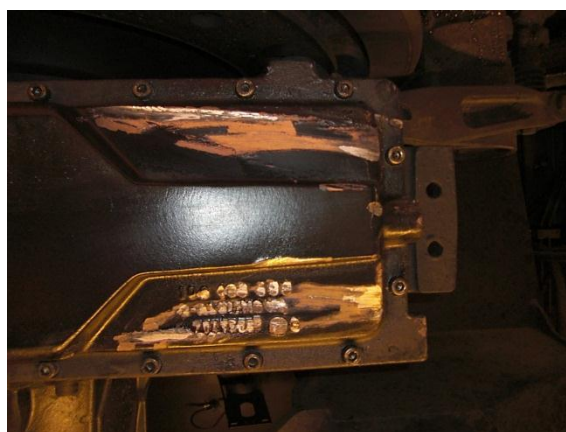
Figur 9: Merker på aksel 1 (Kilde: CargoNet AS) Figur 10: Merker på aksel 2 (kilde: CargoNet AS)

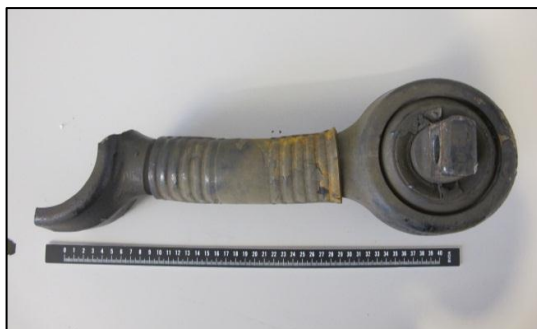
underdimensjonert [2] [3]. Dette er basert på at skadeutviklingen i all hovedsak hadde foregått ved høysyklus utmatting² og at andelen restbrudd (overbelastning) var neglisjerbar. Rapporten antyder også at motorfestet kan ha vært utsatt for sjokkbelastninger³ i de to hendelsene som er omtalt tidligere (avsporing på Dalane og kollisjonsskader på drevkassen). Slike overbelastninger kan ha introdusert lokale spenningskonsentrasjoner⁴ i komponenten og medvirket til initiering av utmattingskaden. Rapporten kan ikke med sikkerhet fastslå at sjokkbelastningene alene er årsaken til initieringen av bruddet. Rapporten viser også at det kan observeres mikrosprekker i overflaten av motoropphenget i området for sprekkiniteringen som er relatert til smiprosessen. FOLAT anbefaler å forbedre overflatebehandlingen etter smiing med tanke på å forbedre egenskapene til komponenten.

Ettersom sprekkevæksten har utviklet seg over lengre tid mener FOLAT at dette kunne vært oppdaget under vedlikehold dersom hensiktsmessige intervaller og prosedyrer hadde blitt benyttet.

Figur 11: Undersøkt motorfeste.

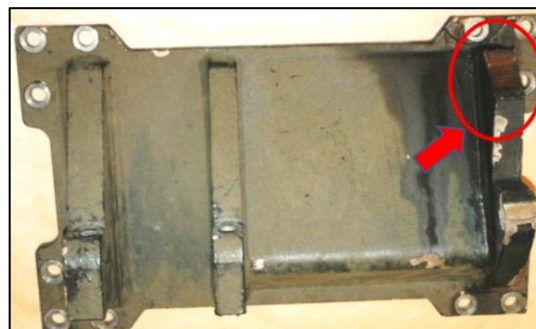
Videre viser undersøkelsen at sikkerhetsopphenget hadde et tretthetsbrudd som følge av belastninger påført etter at motorfestet sviktet, se Figur 12. Belastningene på opphenget har vært betydelige da de siste 30 % av bruddflaten er overbelastning.

Figur 12: Undersøkt nødfeste.

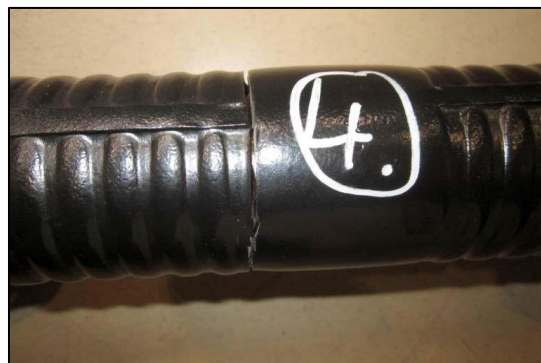
Figur 17: Brudd i tuben ved dynamisk test 4 [10].

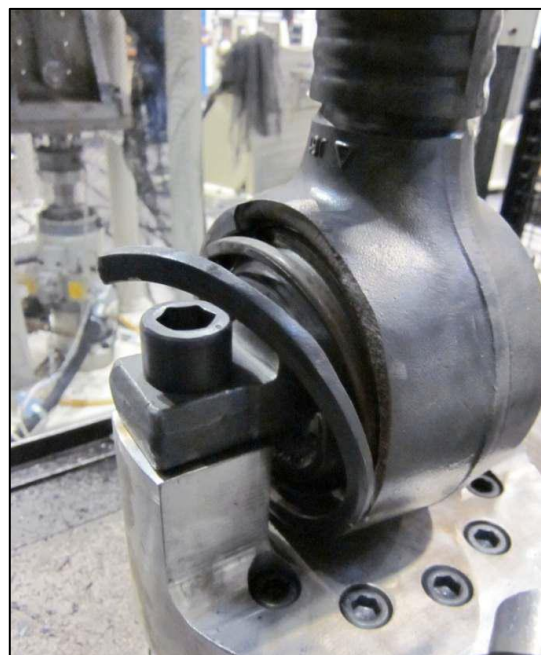
Figur 19: Sprekk i ringen rundt foringen [10].

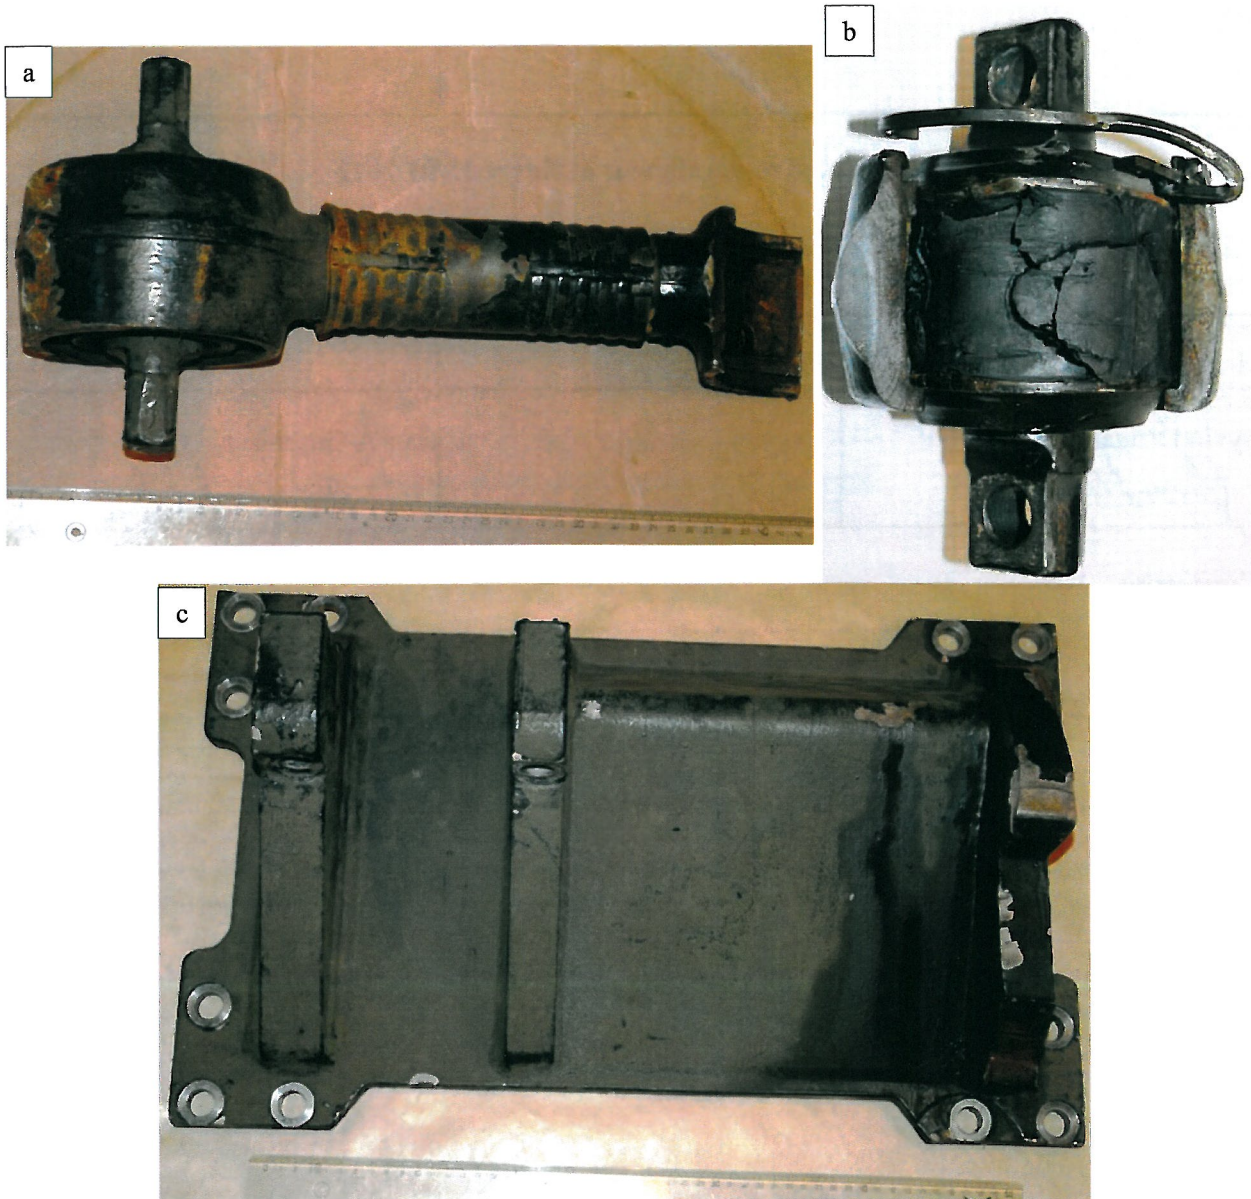
Figure 1a-b: Pictures of failed torque link. c: Picture of failed engine side panel.

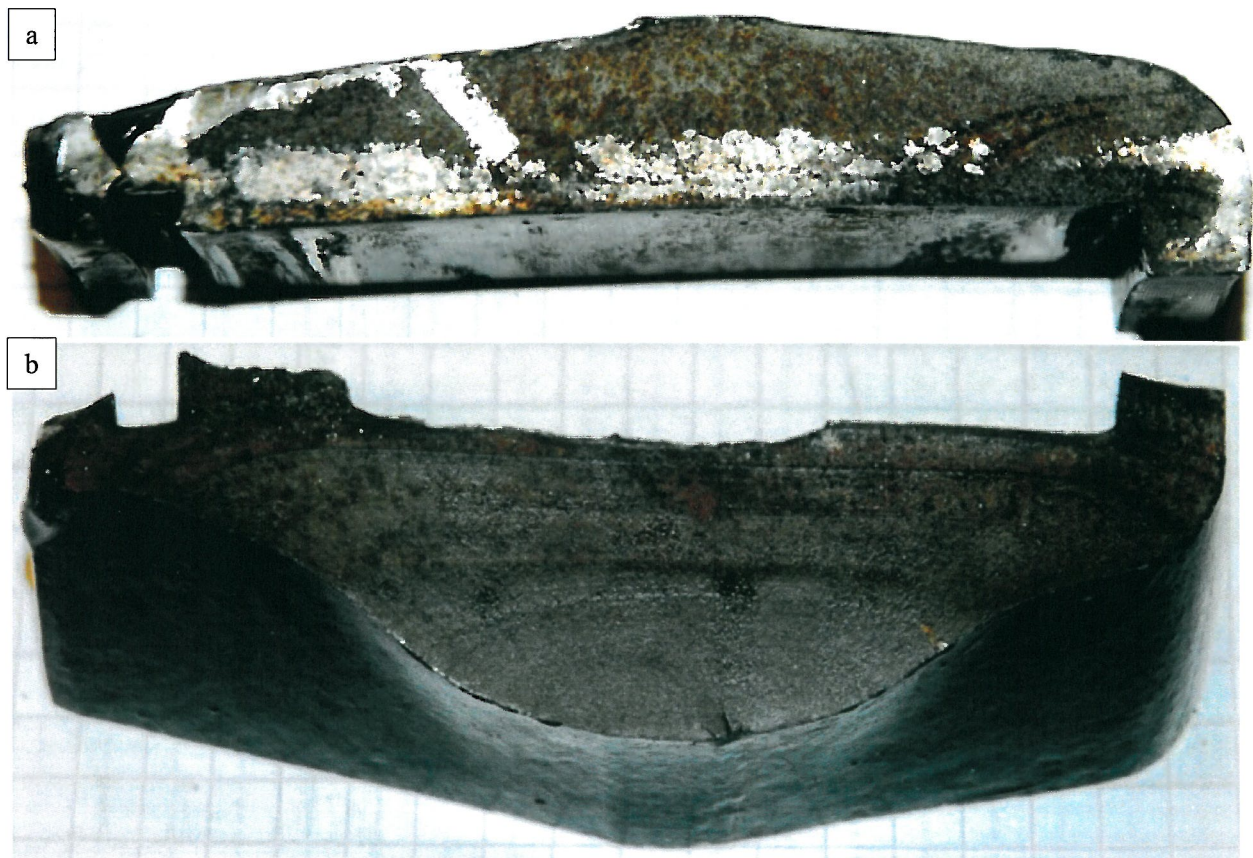
The fracture surfaces were cut out from the failed component as shown in Figure 2ab. A visual examination of the fracture surfaces revealed a large number of crack arrest lines often associated with fatigue. Based on the profile of the crack arrest lines, a probable crack initiation location was identified as shown in Figure 3. The initiation area was examined further in SEM equipped with EDS. The observations were that the crack initiations seemed to originate from the component surface. Irregularities associated with corrosion/pitting were not observed, see Figure 4. The two layers identified with EDS spectrums are most likely paint coating. Further characterization of the fracture surface in SEM reveals a corroded and contaminated surface (dust/sand), some areas showing a striated surface could also be observed; see Figure 5a-d.

Figure 2ab: Fracture surfaces cut from the failed torque link.

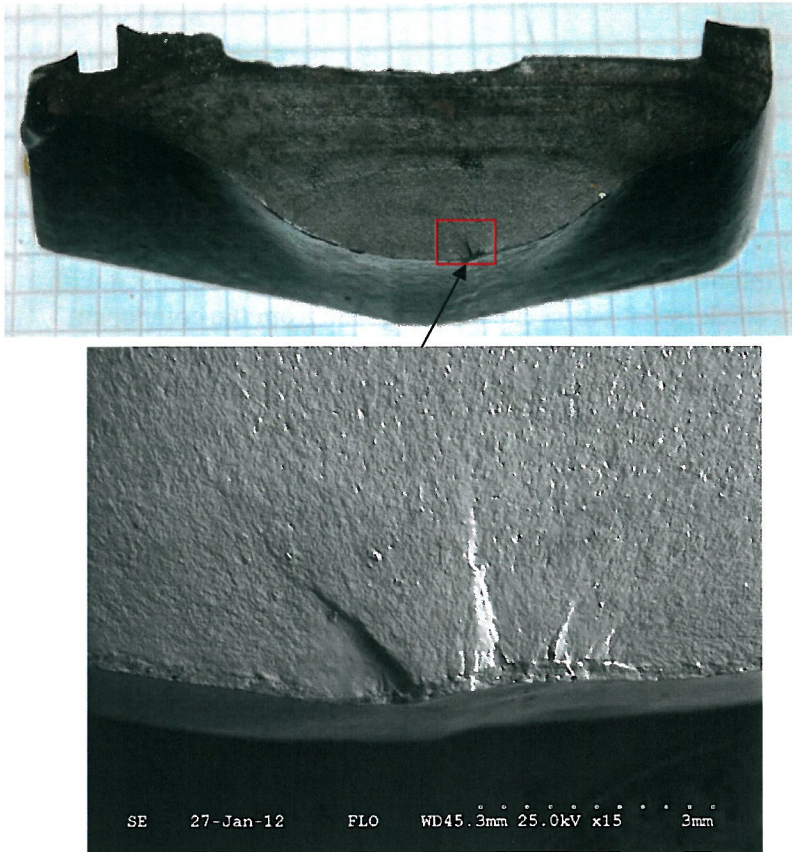
Figure 3 Location for probable crack initiation location based on crack arrest line orientations.

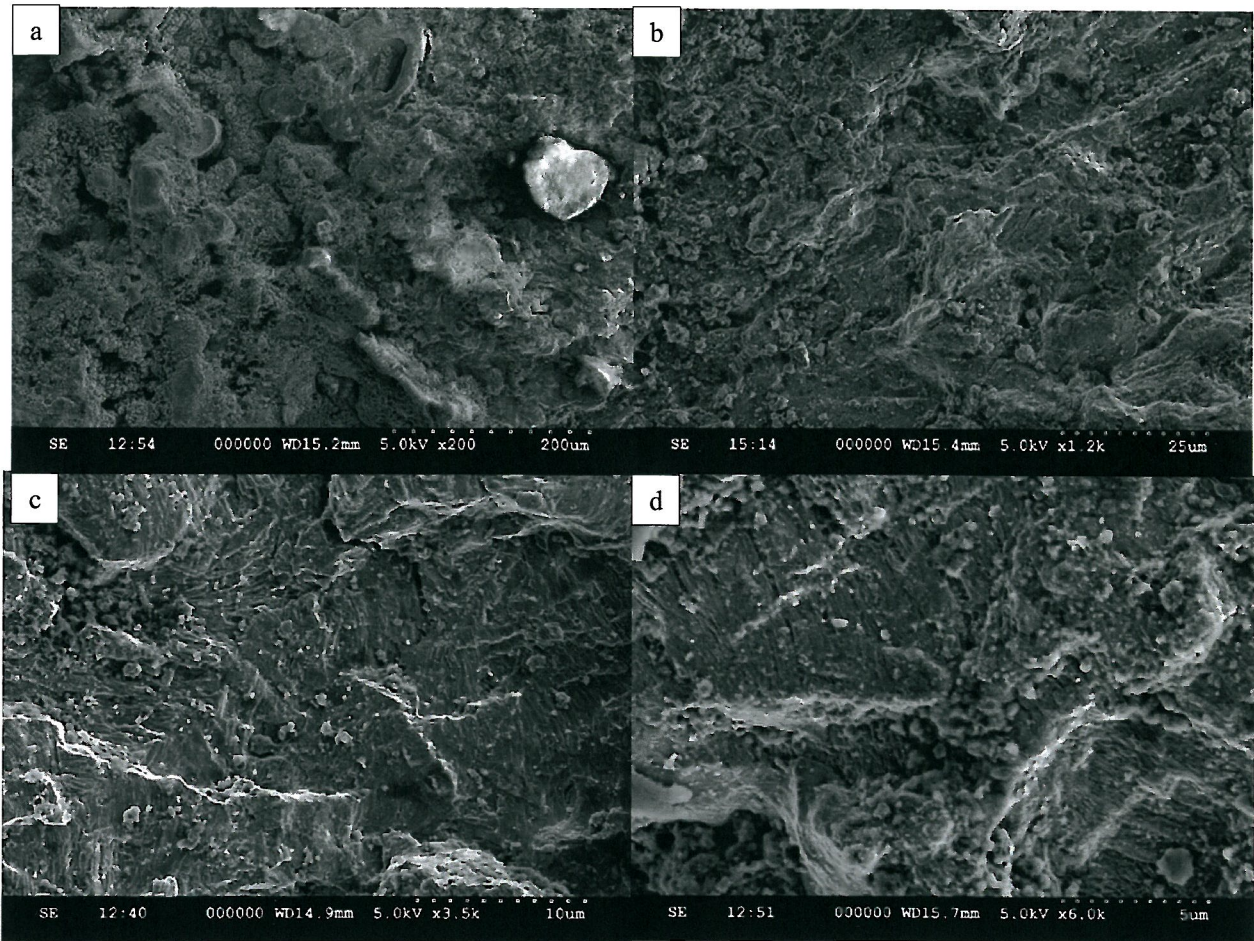
Figure 5 Characteristic pictures of torque link fracture surface observed in SEM, a-b: Corroded and contaminated surface. c-d: Images showing evidence of a striated fracture surface.

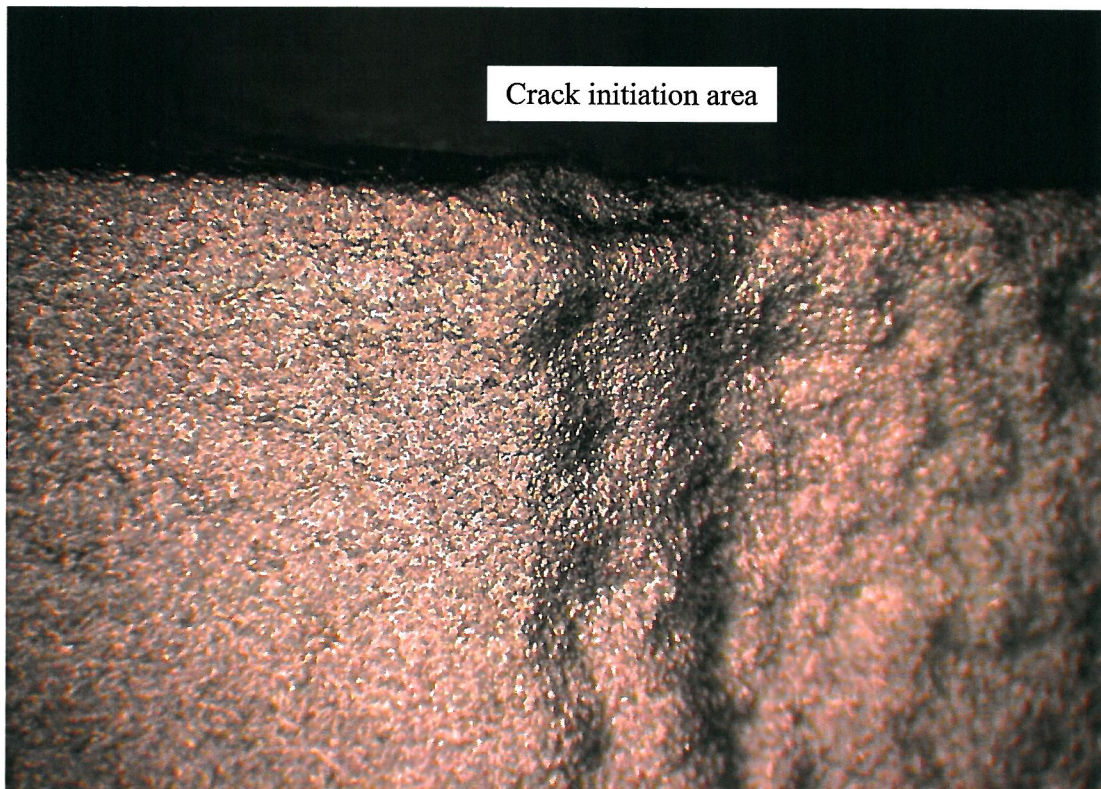
In order to reveal possible secondary cracking adjacent to the observed failure, the paint was removed using light glass blasting. No additional crack initiations were observed as shown in Figure 6.

Figure 6 Image of component surface towards the crack initiation area after paint removal.

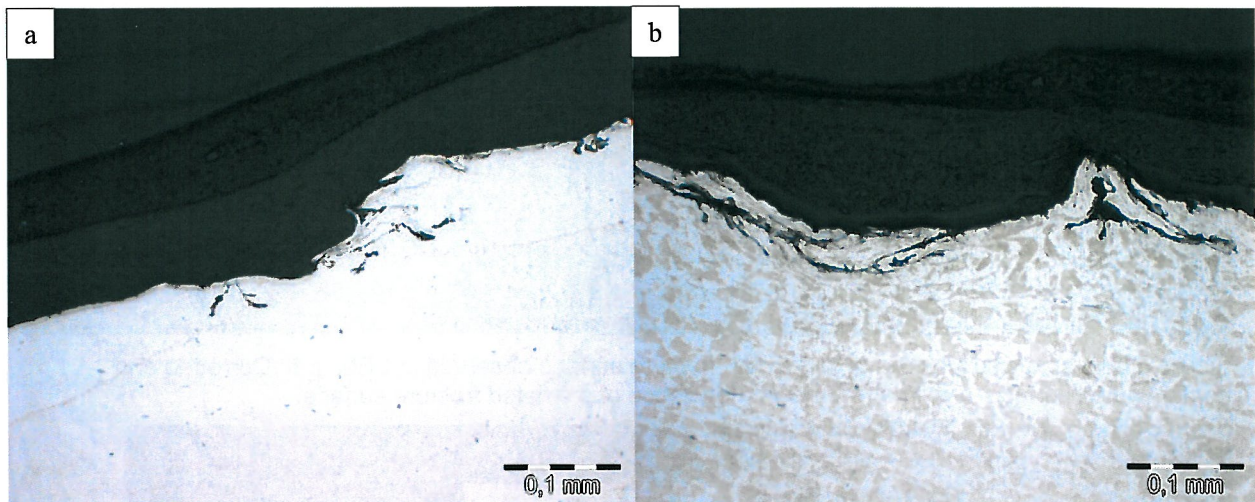
A metallographic sample was cut out from the component as shown in Figure 7a. The microstructure of the base material is shown in Figure 7b and reveals a ferrite perlite structure. Pictures of the sample towards the component surface reveal an irregular surface with micro cracks most likely originating from the forging process.

Figure 8 Picture of metallographic sample towards the surface showing an irregular surface appearance with micro cracks associated with forging.

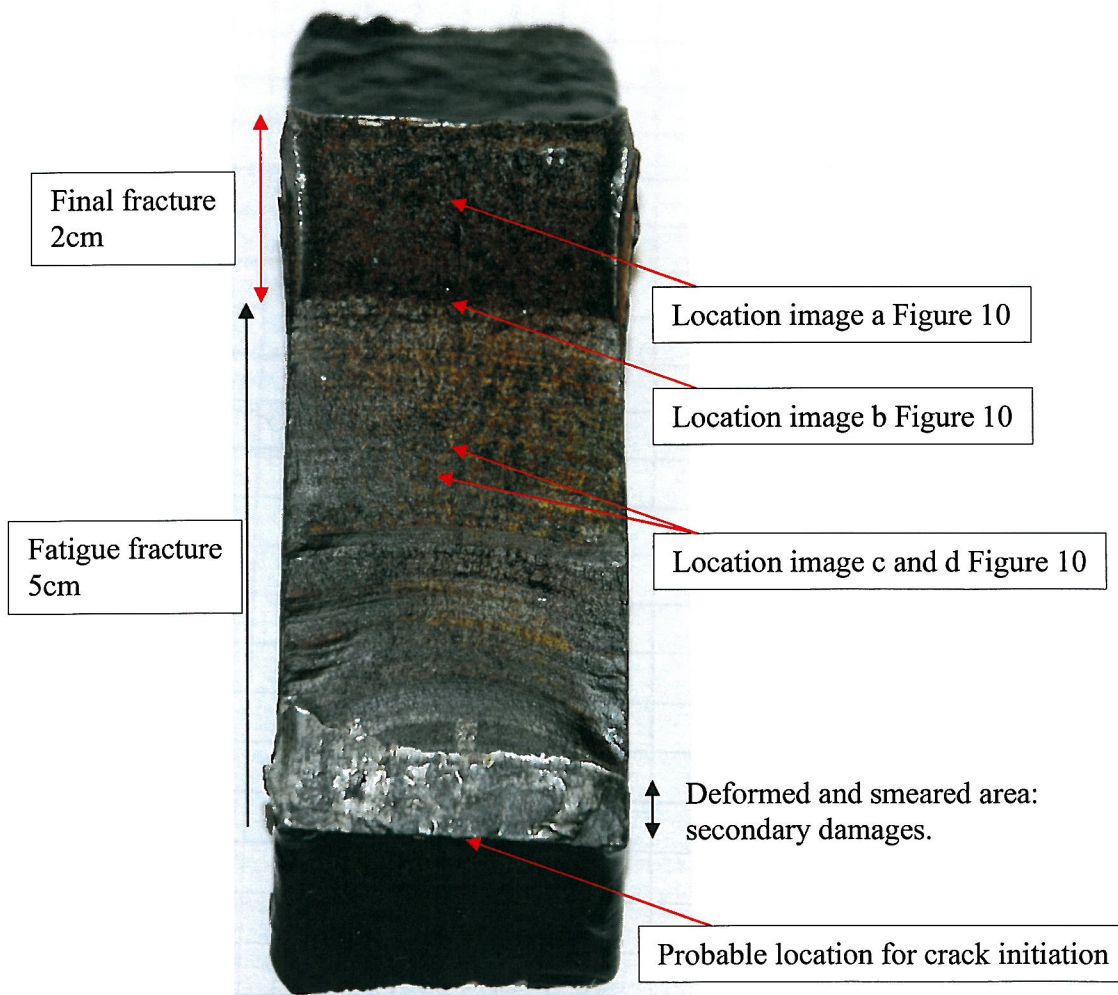
The engine side panel fracture surface was cut from the component for further analysis. A picture of the fracture surface is shown in Figure 9 with comments from the visual examination attached. The observations are that the fracture surface consists of numerous crack arrest lines that seems to originate from the position indicated as probable crack initiation area in the picture. The actual crack initiation area is not possible to observe due to secondary damages/smearing of the surface.

A clear 2cm final fracture was also observed as indicated in Figure 9.

Figure 9 Overview picture of the engine side panel fracture surface including comments from the visual examination.

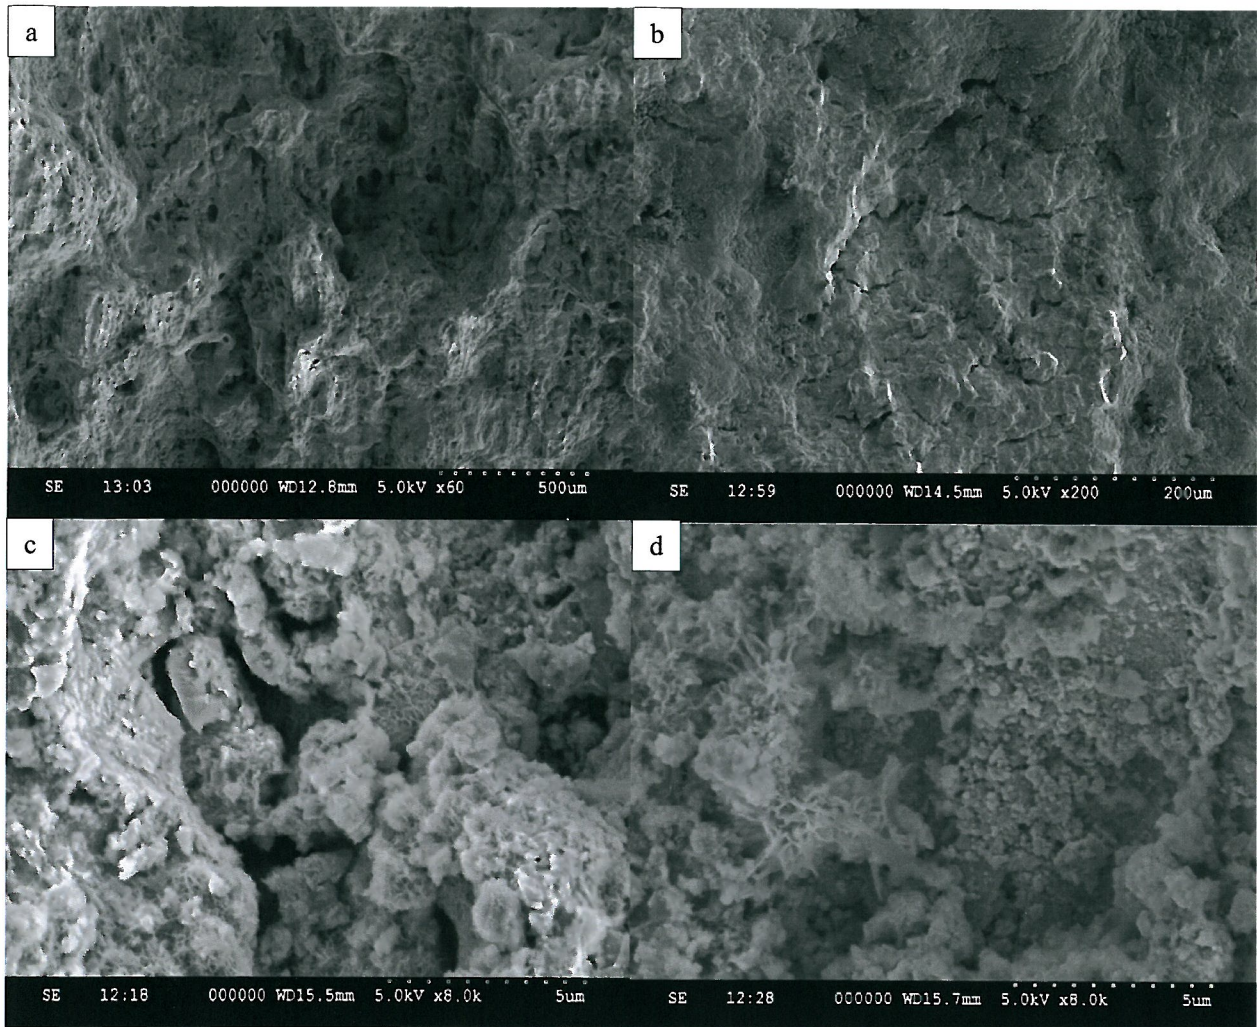
The visual observations were supported by fractography in SEM, Figure 10, showing contamination/corrosion of the fracture surface in the area with crack arrest lines, and a dimpled overload fracture within the final fracture area. In the transition zone between the two regions secondary cracking was observed, see Figure 10b.

Figure 10 a: SEM image at the final fracture, showing a dimpled fracture surface. b: SEM image towards the final fracture showing micro cracks. c-d: SEM image of corroded and contaminated fracture surface.
