RAPPORT

JB 2013/02

RAPPORT OM TOGAVSPORING VED NYKIRKE STASJON, VESTFOLDBANEN, 15. FEBRUAR 2012 TOG 12926

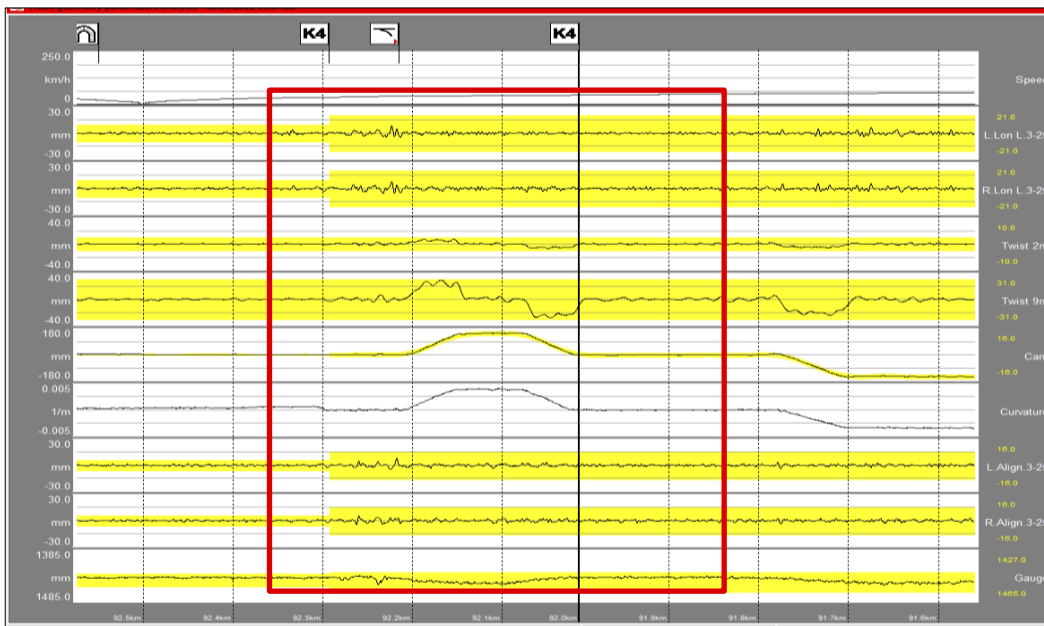
Undersøkelse har ikke avdekket tekniske feil eller mangler ved sporet eller underbygningen som anses å ha innvirket på ulykken. Jernbaneverket hadde 26.10.2011 utført spormåling på stedet med målevogn, og denne viste ingen feil ved avspøringsstedet (se Figur 20). Området som er angitt med gult, representerer kravet. Ingen steder er utenfor kravene. Området i rødt dekker avspøringsstedet og går fra km. 91.830 til km. 92,350.

Figur 20: Spordiagram fra analyseverktøyet som benyttes i målevognskjøring (kilde: JBV).

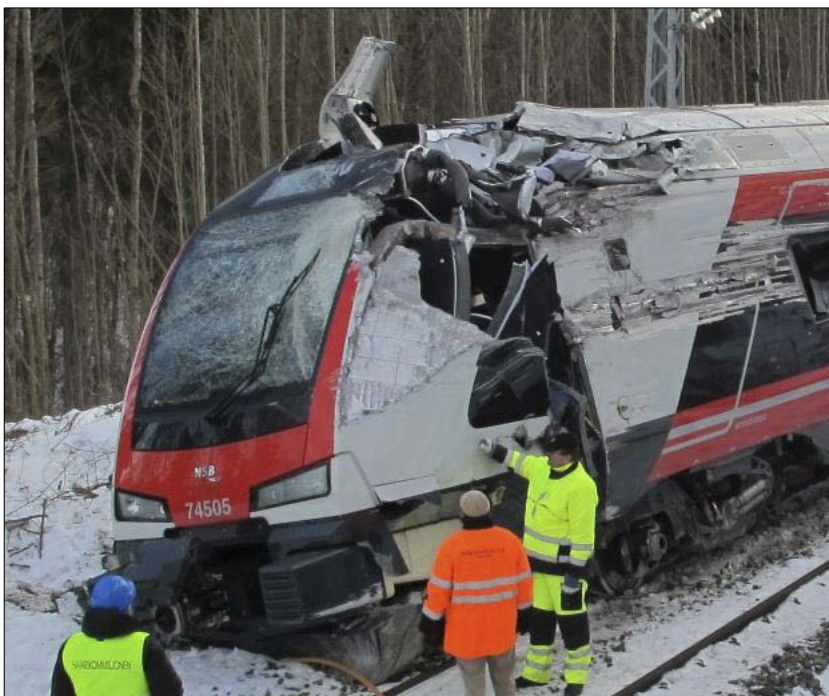
Førerrommet i NSB Type 74 er utstyrt med ekstra forsterkning som skal beskytte fører ved et sammenstøt (Figur 25 og Figur 26). Dette har sannsynligvis bidratt til å redusere skadeomfanget for de to som oppholdt seg der da toget traff fjellveggen. Gjennom samtaler har fører også fremholdt at toget fremstår som svært solid og robust. Dette støttes også av lokleder som var glad de satt i nettopp dette sikre togsettet som blant annet har en veldig trygg førerkabin.

Figur 26: Fronten med synlige forsterkninger (foto: SHT).

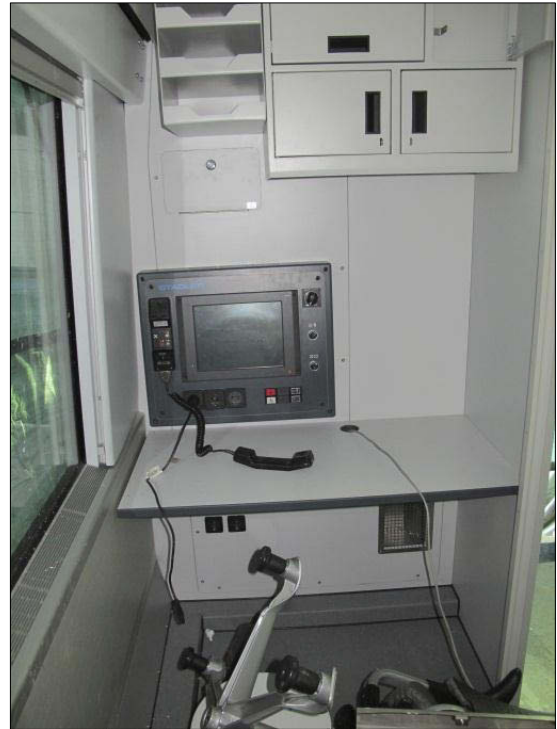
Figur 30: Rommet Stadlers representant befant seg i (foto: SHT).

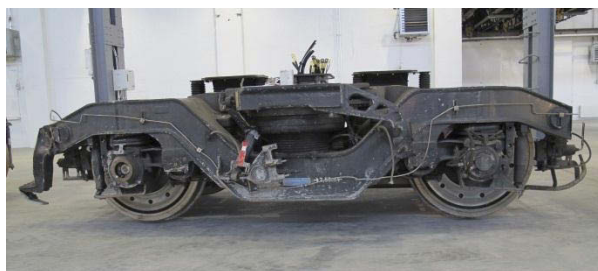
Figur 1: Boggi nr. 64-022 MB 7.

- Vestre hjul: slagmerker etter kontakt med terreng
- Høyre hjul: bare mindre skader
- Akselhylse har brudd ved den venstre elastiske koplingen.
- Venstre elastiske kobling har merker etter kontakt sannsynligvis med en skinne.
- Ingen observerbare skader på aksel inne i hylsen, observert gjennom sprekkene i hylsen. Ikke demontert for videre undersøkelse
- Drevkassen har mindre lakkskader
- Bremseskiver, klosser og holdere ok på begge hjul
- Pusseklosser ok på begge hjul

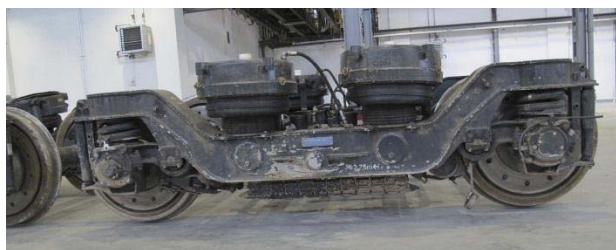
Figur 2: Boggi nr. 62-023 JTB 6.

- Aksel tilsynelatende uskadet
- Moderate til små skader på begge hjul
- Bremseskiver ok på begge hjul
- Ytre bremseklossholder (og kloss) borte på venstre side
- Bremsklosser ok på høyre side og indre venstre side ok.

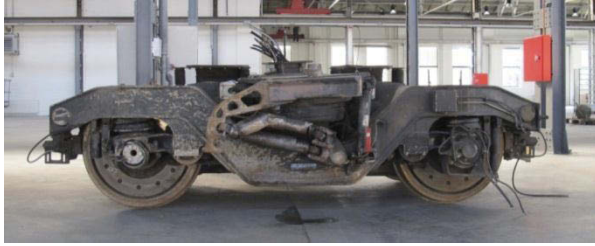
Figur 4: Boggi nr. 64-023 MB4.

- Aksel, akselhylse og elastiske koplinger er tilsynelatende uskadet
- Drevkassen tilsynelatende uskadet
- Mindre skader på hjul begge sider
- Bremseskiver, klosser og klossholdere ok på begge hjul
- Pusseklosser ok på begge hjul
- Løftesikring venstre side defekt
- Akselkasselokk høyre side er skadet
- banemotor tilsynelatende uskadet men kabler og rørforbindelse til vogn er slitt av
- kjøleluft inntak er deformert

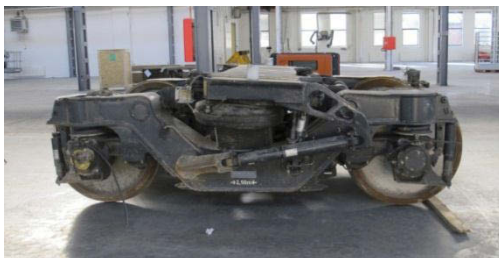
Figur 5: Boggi nr. 60-008 TB3.

- Aksel tilsynelatende uskadet
- Indre bremsekloss høyre side mangler, ingen slitasjemerke på holderne
- Bremseskiver, klossholdere og øvrige klosser er ok
- Minimale skader på begge hjul

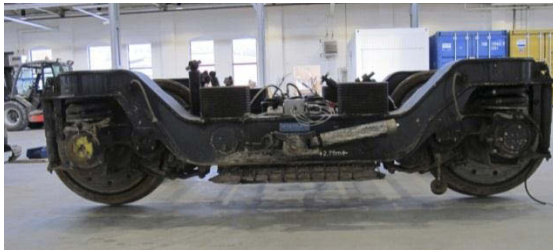
Figur 6: Boggi nr. 62-024 JTB 2.

- Mindre ripe- og lakkskader på aksel
- Store slagskader på venstre hjul utside
- Små skader på høyre hjul
- Bremseskiver, klosser og klossholdere ok på begge sider.

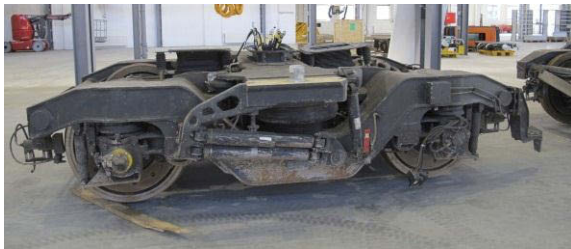
Figur 7: Boggi nr. 64-025 MB 1.

- Aksel, akselhylse og elastiske koplinger tilsynelatende ok
- Drevkasse tilsynelatende ok
- Begge hjul har minimale skader
- Bremseskiver, klossholdere og klosser på begge hjul
- Mindre slitemerker under venstre akselkasse
- Banemotor tilsynelatende uskadet
