JB 2013/06

RAPPORT OM JERNBANEULYKKE ALNABRU SYD DEN 14. SEPTEMBER 2012

Avgitt dato: 26.06.2013
JB Rapport: 2013/06

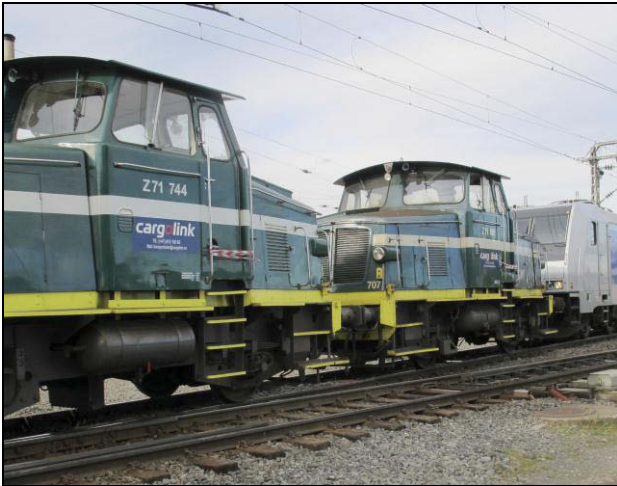
Skiftmaskinen skd 227 Z71 er en eldre type skiftelokomotiv som er kjøpt fra Sverige. Lokomotivet har ikke faste stoler på førerplassene, slik at føreren står under arbeidet. Det er satt inn en løs stol som kan benyttes ved pauser og opphold.

Figur 2: Viser de to skiftmaskinene involvert i ulykken.

Fremføringsmessig regnes to skiftmaskiner koblet i multippel som én enhet. Da sammenstøtet inntraff befant fører og skifter seg på den bakre enheten. Det er fast rutine at føreren benytter samme førerrom hele tiden. Å bytte førerrom på denne typen skiftmaskiner er en operasjon som tar ca. 15 minutter. Det er ikke vanlig å benytte utkikk på fremre enhet når det ikke skyves vogner. På ulykkestidspunktet var det lav kveldssol inn i fra sydvest.

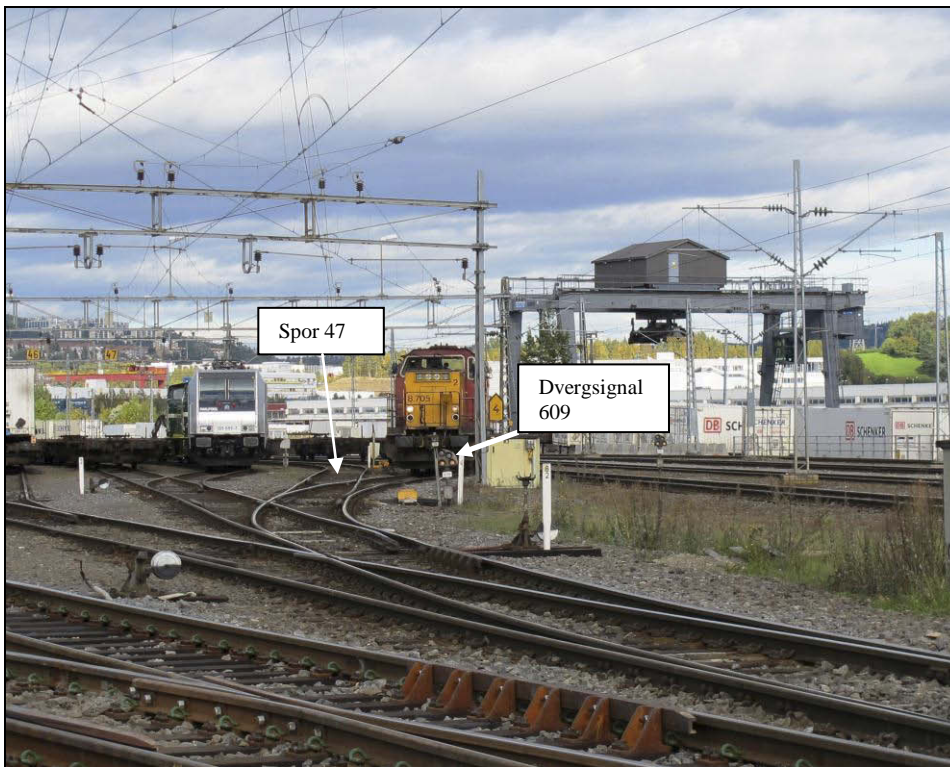
Fra sporområdet i Alnabru syd mot C-sporene kjøres det fra usikret område til område sikret med dvergsignaler hvor også inn- og utkjøring mellom Alnabru og Brobekk stasjon på Hovedbanen foregår. Blant annet dvergsignal 609 skiller dette området. Dette signalet ble etter en vernerunde i etterkant av ulykken vurdert som uheldig plassert, og bestemt plassert på en høyere stolpe for å bli mer synlig.

Figur 4: Viser skiftetogveien skiftmaskinen kjørte, og dvergsignal 609.

Været på ulykkestidspunktet den 14. september var klart, med lav kveldssol fra sydvest som skinte inn i de signalene som var sydvendte. Dvergsignal 609 er sydvendt, og på denne tiden av døgnet i september står solen inn i signalet. Havarikommisjonen vurderer at en mulig årsak til ulykken er at kveldssol stod inn i dvergsignal på en måte som gjorde at signalbildet har gitt inntrykk av å vise «kjøring tillatt» for fører. Dette signalet har i etterkant av ulykken også blitt bestemt plassert på en høyere stolpe for å gjøre det mer synlig, men dette arbeidet er foreløpig ikke utført. Det er ikke vanlig å benytte utkikk på skiftemaskinen når det ikke skyves vogner, men om det i dette tilfellet ville avverget sammenstøtet er ikke mulig å fastslå i ettertid.
