# RAPPORT

JB 2013/07

## RAPPORT OM ALVORLIG JERNBANEHENDELSE GARDERMOBANEN, GARDERMOEN ST 7. OKTOBER 2012, FLYTOG 3560

Avgitt dato: 17.07.2013  
JB Rapport: 2013/07

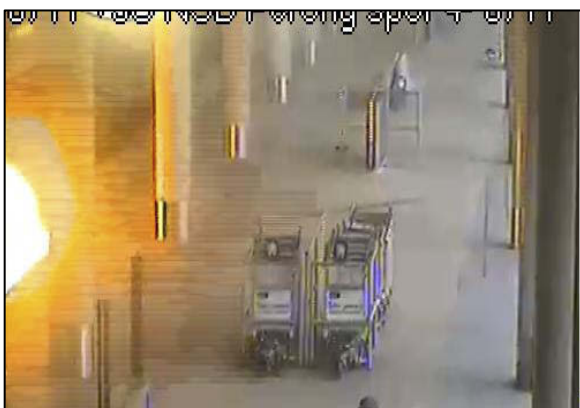
Undersøkelsen startet med samtaler med berørt personale. De informerte at det hadde vært en eksplosjon med påfølgende brann i togsettet. Den innledende undersøkelsen viste at en eksplosjon hadde blåst ut sidelukene og slått underredet ned mot skinnegangen på vogn BMU (Figur 4).

Figur 3: Viser kraften i eksplosjonen (Kilde: OSL)

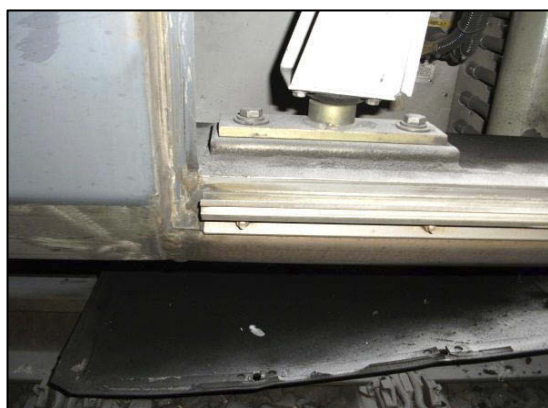
Figur 4: Viser litt av skadene i underredet etter eksplosjonen (Kilde: SHT)

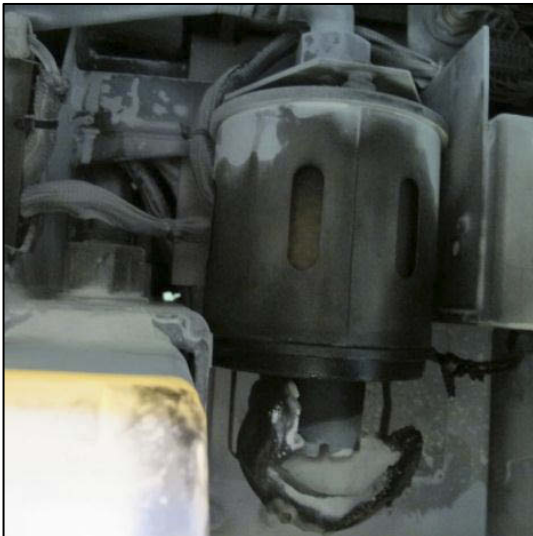
Etter denne gjennomgangen ble togsettet besiktiget. På vogn BMU var det tydelige tegn av en kraftig eksplosjon og en mindre brann. En vegg mellom hovedtransformatoren og radiatoren for kjøling av oljen hadde flyttet seg 10-15 cm, og togsettets eget CO<sub>2</sub>-brannslukkeanlegg hadde løst ut. På grunn av de materielle skadene etter eksplosjonen var tilgangen til oksygen fortsatt til stede, og brannen hadde derfor fått utviklet seg i tørken/utluftingen til transformatoroljen.

Figur 5: Viser oljetørken etter brannen. (Kilde: SHT)

Etter at knallgassen hadde eksplodert og var borte, antas brannen å ha blusset opp igjen i oljetørkens luftfilter som er av plast. Brennende plast hadde begynt å dryppe ned i bunnen av underredet og fungerte som veke som kan ha antent oljesøl og forurensning i området. Eksplosjonen hadde ført til at det ble tilgang på oksygen i området rundt hovedtransformatoren, og brannen fikk derfor mulighet til å utvikle seg selv om togsettets slukkeanlegg var utløst.

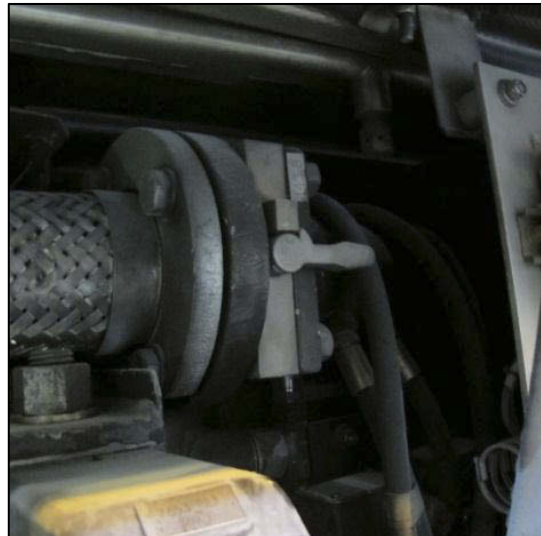
Undersøkelsen startet med en gjennomgang av tegningene for det elektriske systemet på BMU-vognen. Det ble deretter gjort en gjennomgang av de siste ukenes vedlikehold på togsettet. Denne viste at det hadde vært utført vedlikehold på en kran til oljekjøleanlegget for den ene av togsettets hovedtransformatorer lørdag 7. september 2012. Dette innbefattet etterfylling av transformatorolje.

Kontroll av lagringen av oljefatene viste at det var en feil med spunsen på oljefatet som ble benyttet til avtappet olje. Fatet hadde blitt feillagret, og dette ga mulighet for vanninntrenging. Flytoget AS satte straks i gang kontroller av sine tog med tanke på transformatorer og transformatorolje.

Figur 6: Viser kran for oljekjøleanlegg. (Kilde: SHT)

håndteres i jernbaneselskaperenes sikkerhetsstyring. Tiltak for å hindre nye feil er iverksatt av Flytoget AS gjennom kontroll av transformatorer og transformatorolje på sine tog. Havarikommisjonen har fått opplyst at Flytoget AS også har tatt opp prosedyrene vedrørende lagring og påfylling av transformatorolje med sin leverandør av slike tjenester.

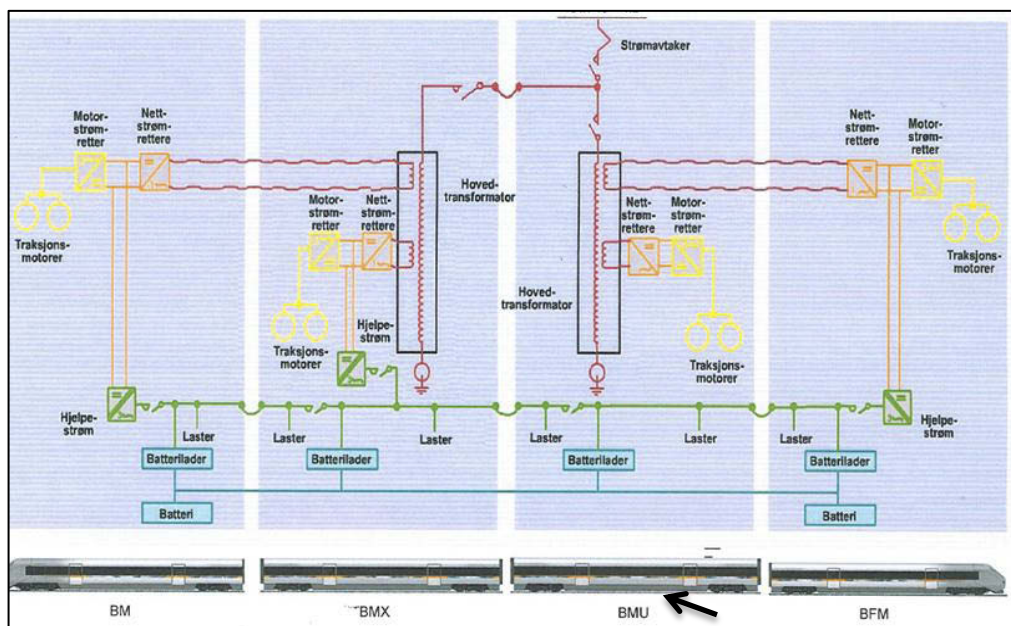
Figur 7: Viser en skisse over togsettets høyspenningskretser. Pilen viser eksplosjonsstedet.

Eksplosjonen skyldtes etter all sannsynlighet knallgass som ble dannet i transformatoren på BMU-vognen pga. forurenset transformatorolje. Gassen sivet ut gjennom utluftingen og ble antent av en gnist i en kontaktor i rommet rundt oljetørken i underredet. Hendelsen førte i dette tilfelle ikke til skader på mennesker, men de materielle skadene ble store.
