RAPPORT

JB 2013/09

TEMARAPPORT OM PASSHENDELSER

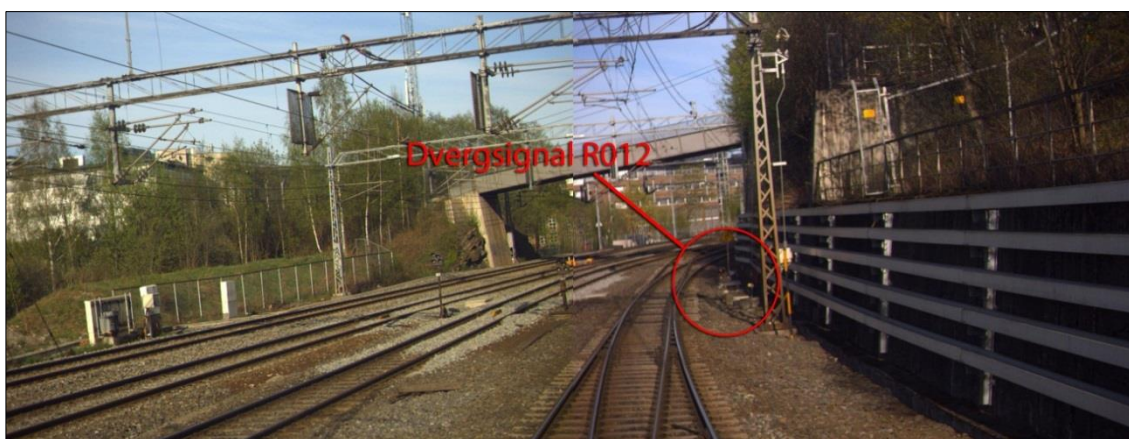
Figur 1: Dvergsignal R012 Skøyen/Bestum. Foto: Jernbaneverket

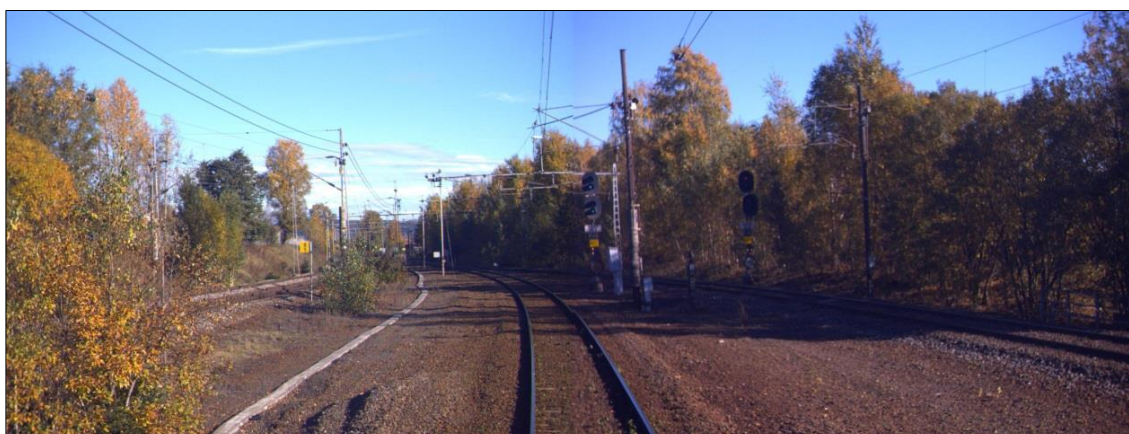
Figur 2: Signal L213 Alnabru. Foto: Jernbaneverket

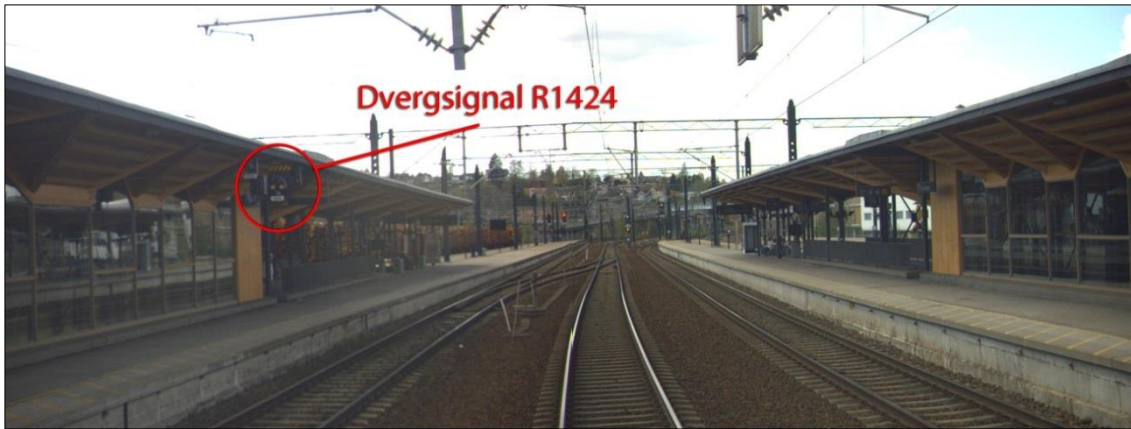
Figur 3: Høyt plassert dvergsignal R1424 på Lillestrøm. Foto: Jernbaneverket

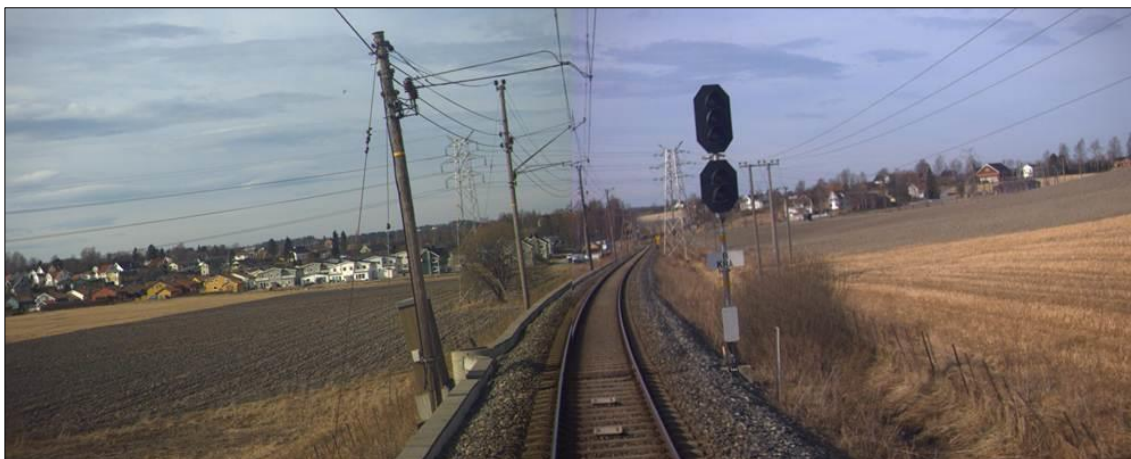
Figur 41: Innkjør B Kråkstad. Foto: Jernbaneverket

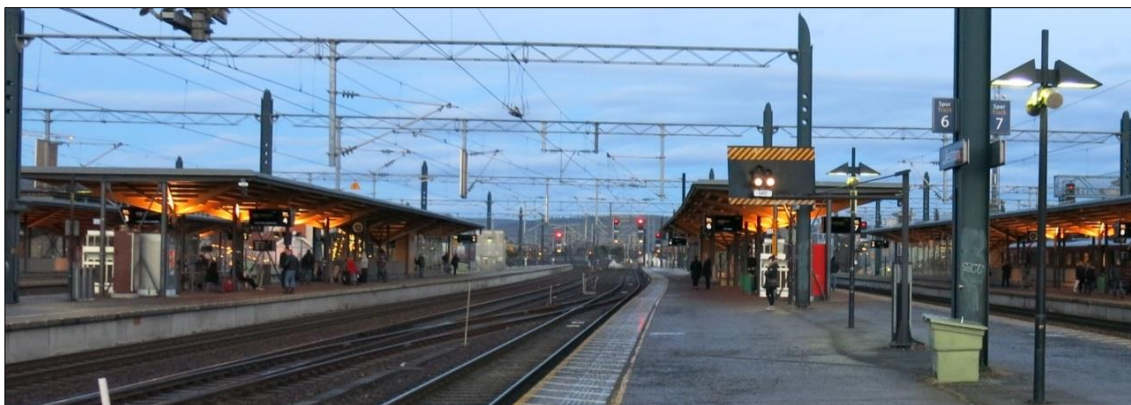
Figur 5: Høyt plassert dvergsignal R1411 på Lillestrøm. Foto: SHT
