RAPPORT

JB 2014/05

RAPPORT OM SAMMENSTØT MELLOM TOG OG BIL PÅ ENEBEKK PLANOVERGANG PÅ ØSTFOLDBANEN VESTRE LINJE 1. AUGUST 2013

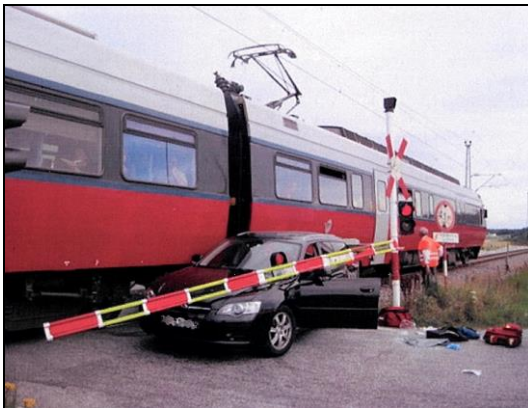
Figur 2: Bilen plassering etter sammenstøtet. Foto: Politiet

Togets registreringsenhet (TELOC) viser at toget ikke hadde oppnådd full linjehastighet, men hadde omlag 112 km/t da togfører innledet nødbrems. Det tok fra da av 22 sekunder før toget stoppet, men det er ikke mulig å si eksakt hva farten var ved sammenstøtet. Toget stanset ca. en kvart tog lengde forbi planovergangen (se figur 2).

Toget stanset ca. en kvart toglangde forbi planovergangen (se figur 2), noe som gir grunn til å anta at farten var relativt lav i tidspunktet for sammenstøtet. Skadene på kjøretøyet og bomarmen som bilen ble dyttet inn i, er med på å støtte antakelsen om at toget holdt lav fart. På generelt grunnlag kan man si at ulike materielltyper vil ha ulik akselerasjons- og retardasjonsevne. En annen togtype kunne derfor ha hatt en høyere hastighet enn dette toget, og potensielt truffet kjøretøyet med mer kraft enn det som var tilfellet her.

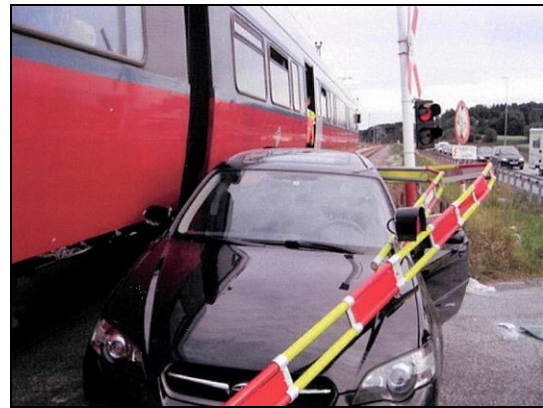
Figur 3: Skader på kjøretøyet og bom. Foto: Politiet

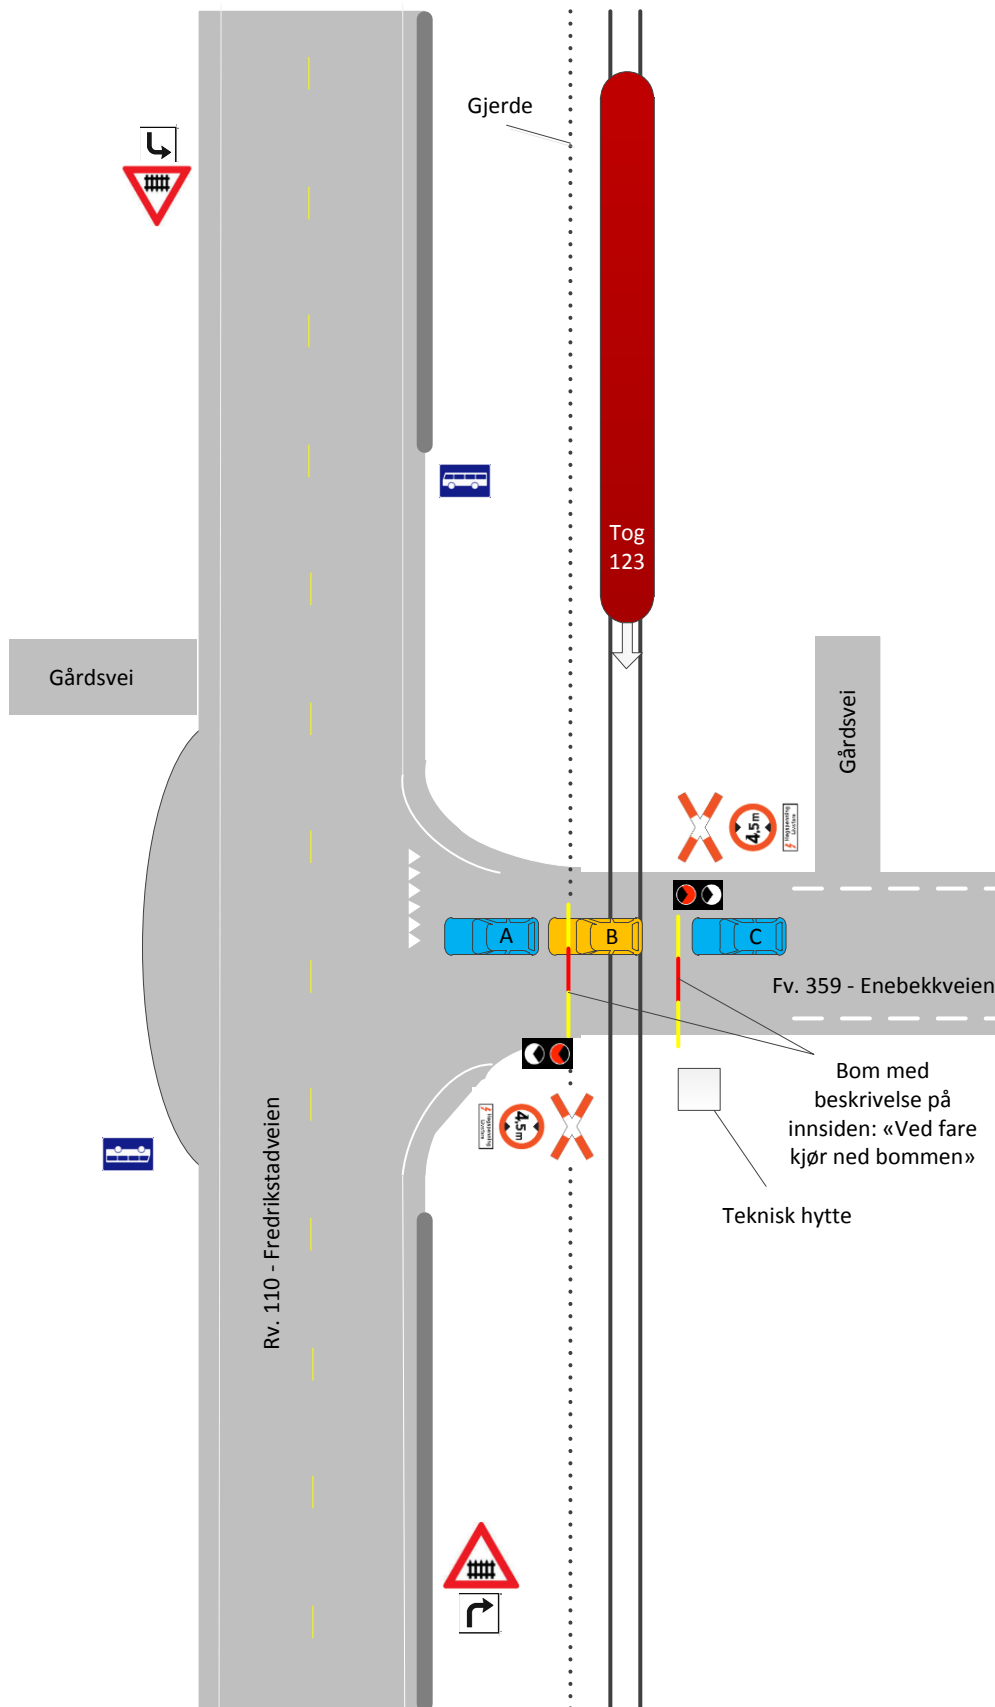
Situasjonen er illustrert i figur 4. Personbil (A) kjørte over planovergangen og fram til vikelinjen for rv. 110, personbiler (B) og (C) fulgte etter. Personbil (B) ble stående på planovergangen fordi personbil (A) ventet på mulighet til å kjøre inn på rv. 110. Mens (B) står på overgangen går bommene ned for at tog 123 fra Moss til Halden skal passere. Bil (B) blir fanget mellom bommene. I følge fører av personbil (B) var det ikke mulig å rygge pga. personbil (C) som stod bak.

Figur 4: Skisse av ulykkessted med involverte kjøretøy. Illustrasjon: SHT

- Bil B blir “lurt” til å stanse på overgangen hvis den følger på bil A foran, i den tro at bil A umiddelbart vil kjøre videre inn på kryssende veg (se figur 4). Dersom det samtidig kommer kryssende trafikk som hindrer bil A i å komme ut på vegen blir bil B stående på planovergangen, gitt at det ikke er fri veg bakover og bil B velger å rygge, noe som er vanskelig dersom det er kø.

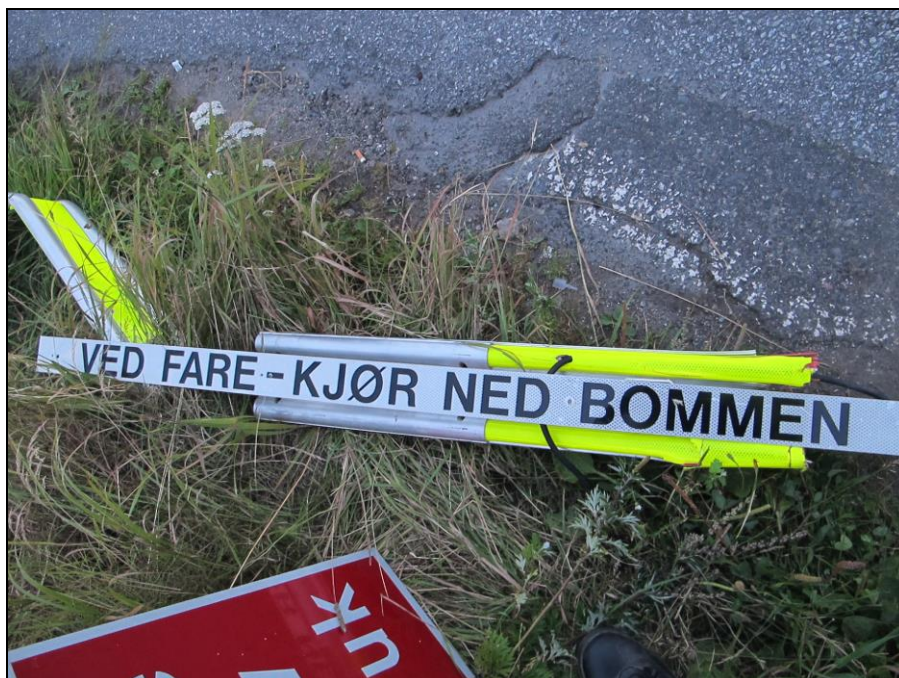
Figur 8: Bommen var utstyrt med skilt på innsiden. Foto: SHT

I denne ulykken var det montert skilter på innsiden av bommene som instruerer fører av kjøretøyet til å kjøre ned bommen ved fare. Til tross for dette gjorde ikke bilfører det, men kjørte derimot så langt inn under bommen som det var mulig å komme, uten å knekke bommen. Skiltet fungerte dermed ikke som en sikkerhetsbarriere som forutsatt.

Havarikommisjonen mener på bakgrunn av dette at det er svært usikkert hvor effektivt skiltet “Ved fare – kjør ned bommen” er som sikkerhetsbarriere ved planoverganger. Dersom skiltet benyttes som et *risikoreduserende tiltak* i Jernbaneverkets systematiske sikkerhetsarbeid med planoverganger, bør det dokumenteres at skiltet faktisk har den tiltenkte effekt.

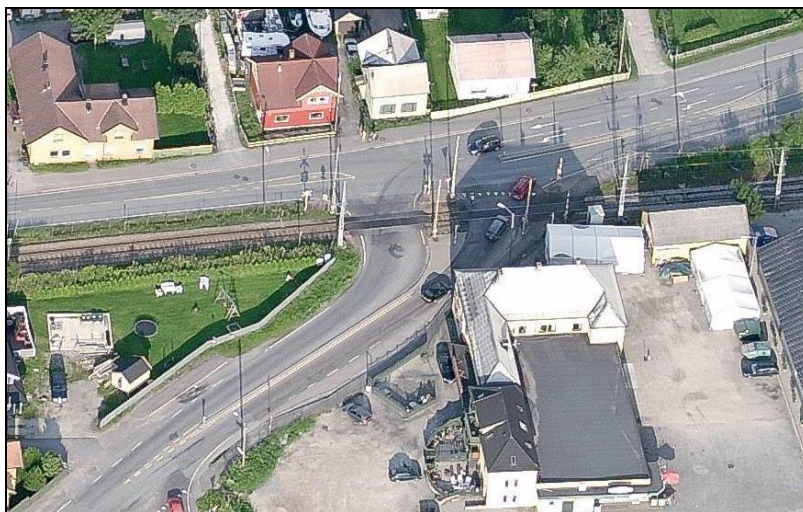
110 Oldtidsveien (ÅDT: 3506⁴) krysser jernbanen og møter fv. 118 Stasjonsveien (ÅDT: 5621⁴), er en av de mest trafikkerte (se figur 11). Her er det registrert én hendelse i årene 2011-2013 der planovergangen har blitt påført skade av kjøretøy i bevegelse og fire hendelser der kjøretøy har blitt stående på planovergangen, enten fanget mellom bommene eller med bom på taket.

Figur 11: Skjeberg planovergang. Foto: Digitale Medier 1881 AS

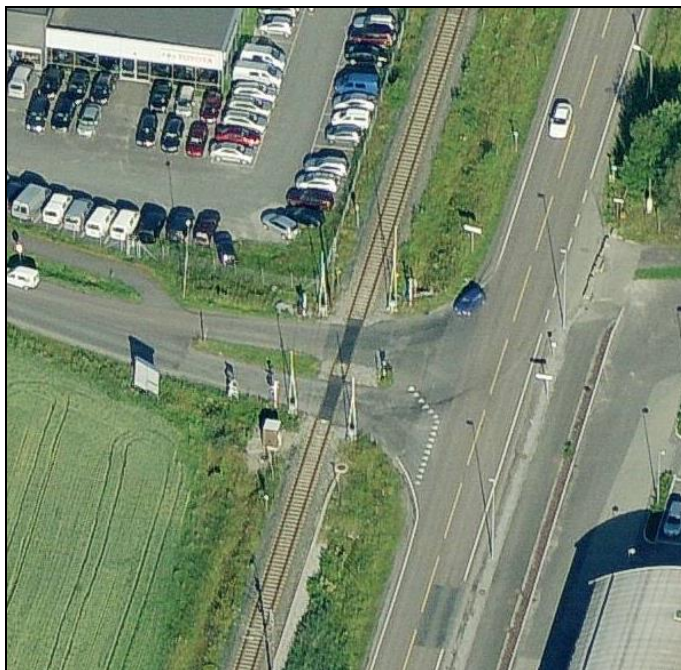
En annen planovergang med problemstillingen T-kryss, forkjørsvei og stor trafikk er Drømtorp planovergang som ligger like ved Ski (se figur 12). Veien som krysser jernbanelinjen har en ÅDT på ca. 2000, mens forkjørsveien den møter i krysset har en ÅDT på ca. 1200-2500⁵. Som tidligere nevnt har fylkesveiene i Østfold en gjennomsnittlig ÅDT på 1840 passeringer.

Figur 12: Drømtorp planovergang. Foto: Digitale Medier 1881 AS

I Jernbaneverkets synergidatabase er det for 2011-2013 registrert 13 tilfeller der kjøretøy i bevegelse har skadet veisikringsanlegget ved Drømtorp, samt syv tilfeller der kjøretøy har fått stopp på planovergangen slik at det ble helt eller delvis innesperret.
