RAPPORT

JB 2015/07

RAPPORT OM AVSPORING MED TOG 5932 EIDSVOLL STASJON, DOVREBANEN 3. NOVEMBER 2014

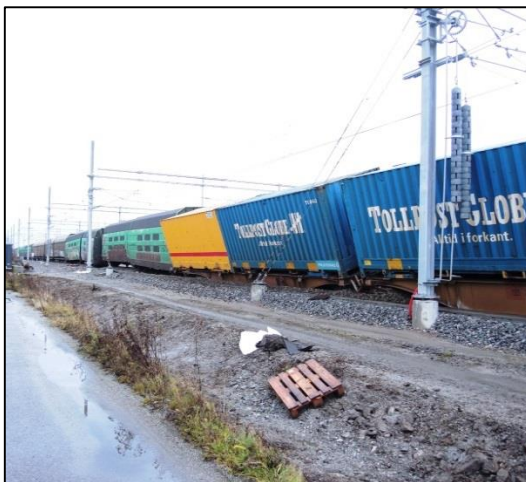
Figur 2: De avsporede vognene sett fra togets høyre side. Foto: SHT

Det ble skader på løpeverk og vognrammer på de avsporede vognene. Kostnadene for avsporingen, materiellskader og driftsavbrudd beløp seg til ca. kr. 450 000,00 i merutgifter for Cargolink AS og vogneiere.

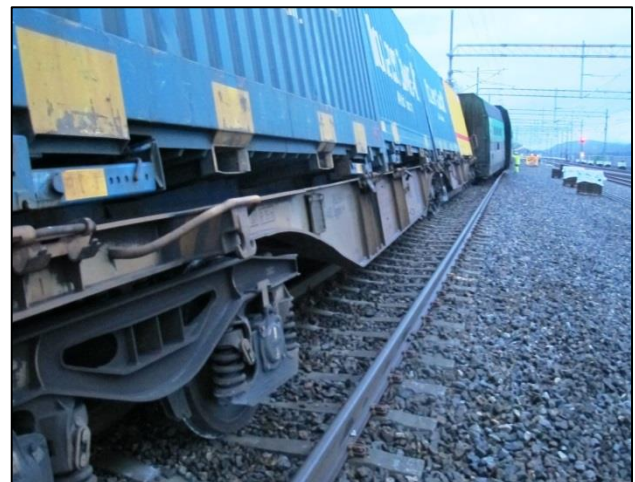
Figur 3: De avsporede vognene sett fra togets venstre side. Foto: SHT

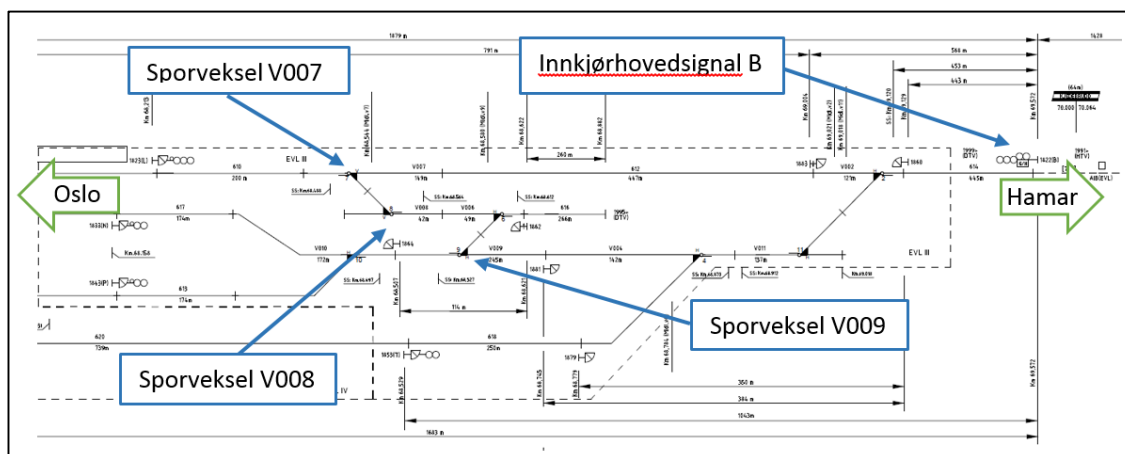
Figur 4: Skjematisk plan for Eidsvoll Vending. Kilde Jernbaneverket

Sporveksel V007 hvor avsporingen skjedde er forriglet med sporveksel V008, og også V009 og V006 (LOK III) for gjensidig flankedekning (figur 4). Sporvekslene V007 og V008 utgjør en overkjøringsløyfe mellom spor 1 og nytt spor 40, som er vendespor mellom spor 1 og 2. Sporvekslene er like og av typen 1:9 R300. Hver veksle er utstyrt med 2 drivmaskiner av typen Siemens S700V. Denne typen drivmaskin blir ødelagt ved oppkjøring, som er i henhold til Teknisk regelverk. Låsesystemet mellom drivmaskin og tunge er av typen CKA12 og levert av Siemens.

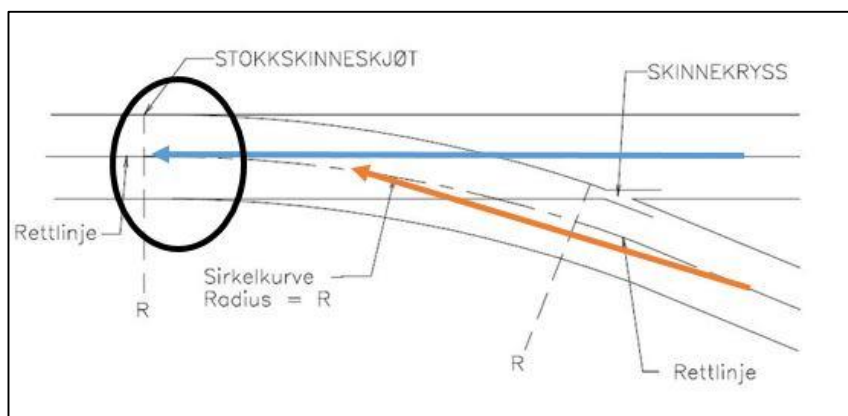
På havaristedet kunne Havarikommisjonen observere at sporvekselen lå i feil retning, noe som ble verifisert gjennom tester da materiellet var «påsporet». Testene viste at i forhold til togvei lå vekslene i feil posisjon. Da det ble stilt togvei for kjøring gjennom spor 1, lå sporvekslene for kjøring fra spor 1 til overkjøringsløyfe og inn i nytt spor 40. Grunnen til at begge sporvekslene kunne ligge feil var at begge ga feil informasjon til sikringsanleggets objektkontrollere. Sikringsanlegget stilte dermed togvei på riktig grunnlag, fordi sikringsanlegget oppfattet sporvekslene å ligge i riktig stilling.

Sporvekseldrivmaskin type S700V kan ligge på både høyre og venstre side av sporet, og tilkoblingen av drivmaskinen må derfor tilpasses. Dette gjøres ved å kryssbytte leder 1 og 2 i drivmaskinen. Dersom kryssingen av ledningene er feil vil drivmaskinen gi feil informasjon til sikringsanlegget. Kryssingen av ledningene var beskrevet i installasjonsbeskrivelsen for drivmaskinene, men var ikke et punkt i skjemaet for montasjekontrollen. Feilen ble ikke avdekket i Siemens funksjonskontroll før sluttkontrollen, og ikke under Jernbaneverkets sluttkontroll.

Figur 5: Prinsippskisse av en sporveksel. Blå linje illustrerer togets kjøretning, mens oransje linje viser kjøretning gjennom sporvekselen i henhold til sporvekselens stilling. Sort sirkel viser hvor vognene sporet av (redigering i illustrasjon av Havarikommisjonen). Illustrasjon: Jernbaneverket Teknisk regelverk.
