RAPPORT

JB 2015/09

RAPPORT OM SAMMENSTØT MELLOM TOG 411 OG ENDEBUTT I SPOR 23 PÅ TRONDHEIM SENTRALSTASJON, TRØNDERBANEN MANDAG 9. FEBRUAR 2015

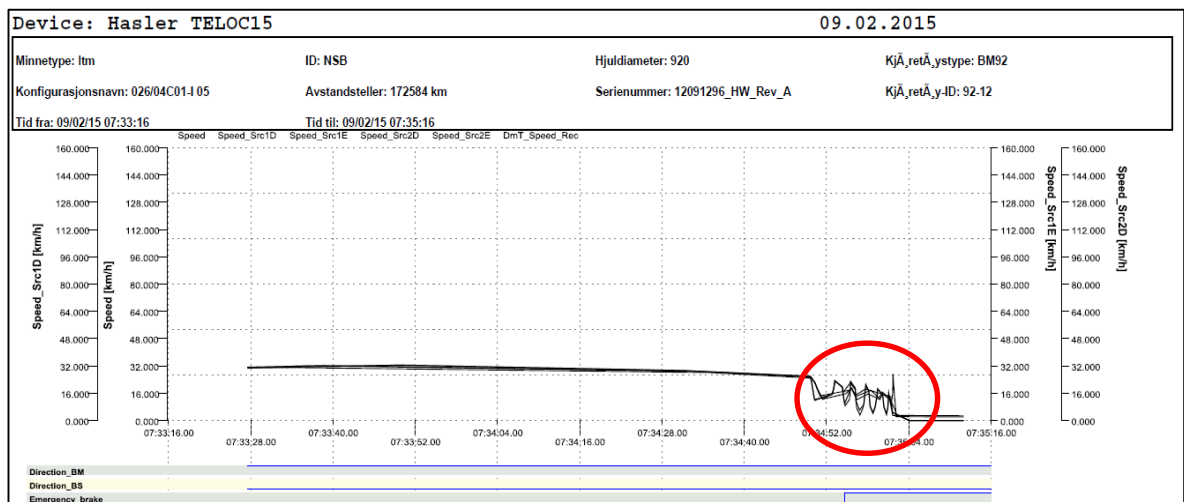
Data fra registreringsenheten (figur 5) fra ulykken ble hentet ut og sendt til leverandør for å sikre en enhetlig tolking av hastighetskurven. I følge leverandør viser kurven i figur 5 at det har vært glidning på hjulene. Man får da en sikk-sakk kurve som vises etter hvert som bremsene tar og slipper for å regulere nedbremsingen. I følge data fra registreringsenheten hadde toget en hastighet på ca. 17 km/t i det den traff endebutten. Kurven viser en hastighetssenkning som starter ca. 20 sekunder før sammenstøt, som tilsvarer 130 – 140 meter fra endebutten og glidningen vises ca. 12 sekunder før sammenstøtet som tilsvarer ca. 75 meter fra endebutten. På grunn av glidning oppstår det unøyaktighet i blant annet måling av distanse.

Figur 5: Utskrift fra ferdsskriver. Kilde: NSB AS

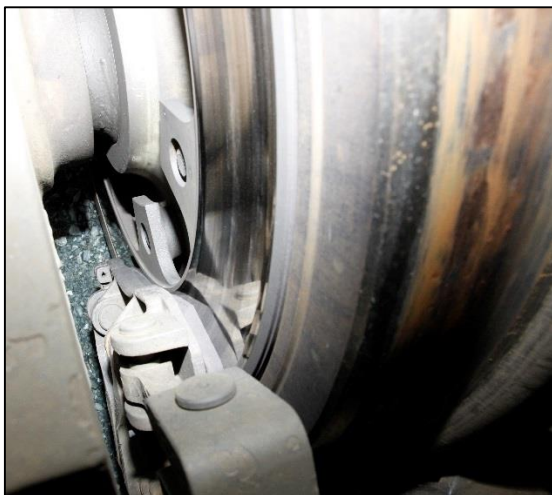
Spor 23 på Trondheim sentralstasjon benyttes blant annet av togene fra Rørosbanen mandag – fredag samt lokaltog ved behov. Sporet benyttes normalt ikke i helgene, og hadde ifølge Jernbaneverket heller ikke vært benyttet denne helgen. Havarinspektørene som var på ulykkesstedet på ulykkesdagen observerte våte og korroderte skinner. Det var også avsatt korrosjon på hjulene (figur 7 og figur 8 neste side).

Figur 7: Avsatt korrosjon på hjul. Foto: Politiet

Korroderte (rustne) jernbaneskinner vil ved tørre værforhold som regel øke friksjonen og øke faren for avsporing ved at flensen klatrer. Korrodert belegg på toppen av skinnene kan også føre til at friksjonen blir lavere enn normalt. Saltvann fra sjø er veldig korrosivt, og kan medføre at korrosjon skjer raskt.

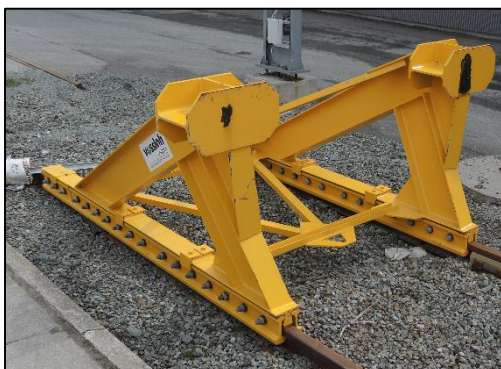
I sammenstøtet ble endebutten løftet opp sammen med skinnene slik at skinnene ble vridd og det oppstod skader på skinner, befestigelse, endebutt og sviller. Total kostnad for utbedring av skadene var ca. kr. 100 000.

Figur 9: Fastmontert endebutt montert i spor 23 etter ulykken. Foto: SHT

Havarikommisjonen mener at en energiabsorberende endebutt ville vært med på å redusere skader på materiell og personer om bord. Energiabsorberende endebutter er noe som bør vurderes i korte endespor ved ombygging og nybygging av stasjoner.
