# RAPPORT

JB 2016/04

## RAPPORT OM JERNBANEULYKKE VED OPPEGÅRD STASJON 20. MAI 2015 MED TOG 45958

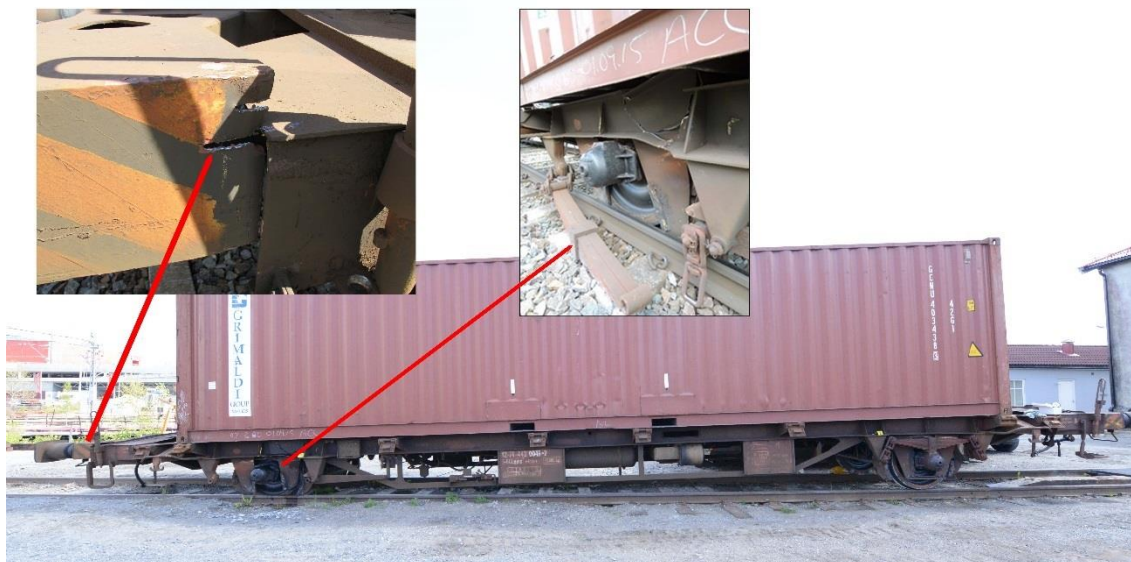
Vogn Lgjns 42 74 4430 048-2 fikk skader på fremre hjulgang (figur 3), samt sprekkdannelse i langbjelken og var ikke kjørbart etter hendelsen. Den bevegelige endebjelken (figur 2 og skisse i figur 7) hadde blitt dratt helt ut og presset inn flere ganger, noe som medførte dype hakk (figur 2). Vogna ble i ettertid tatt ut av drift.

Figur 2: Avsporet vogn. Foto: SHT

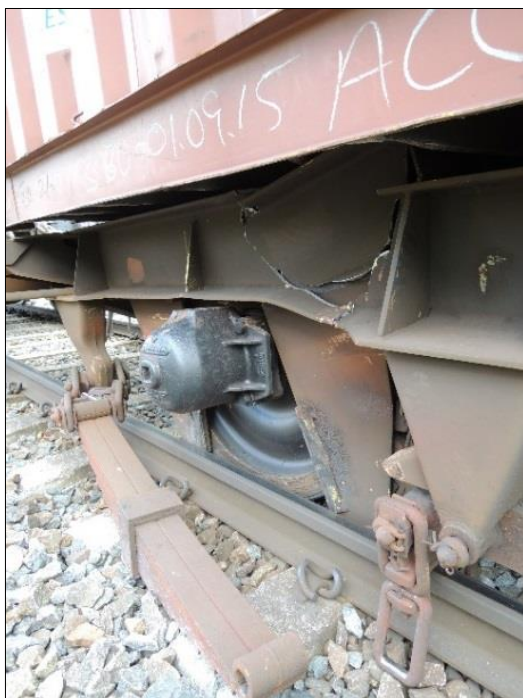
Figur 3: Venstre, fremre hjul. Foto: Jernbaneverket

Som figur 3 viser manglet bakre bolt som skulle holdt fjæropphenget til venstre fremhjul. Merker i pukken viser at fjæren har blitt slept ved siden av vogna fra sporvekselområdet (Spv637 B og A). I dette området ble også halve bolten funnet (se «c» i figur 18), sammen med mellomstykkene (se «b» i figur 18). Den andre halvdel av bolten ble ikke funnet (figur 17 viser en hel bolt).

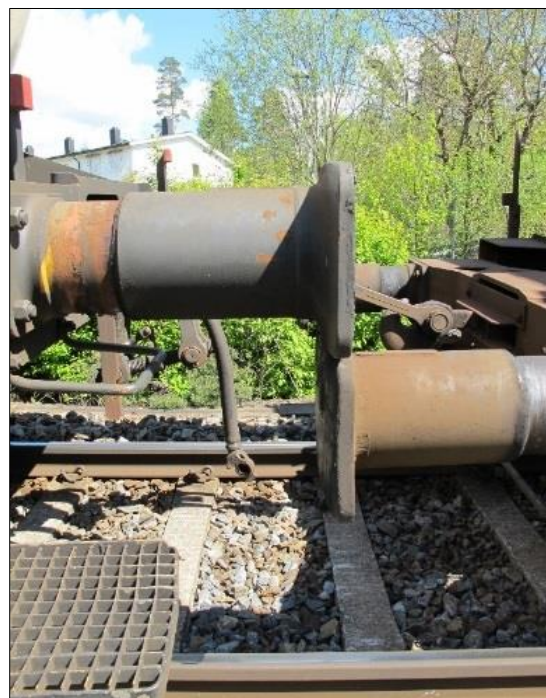
Figur 4: Avsporet vogn kilt inn under buffere til tankvogn foran. Foto: SHT

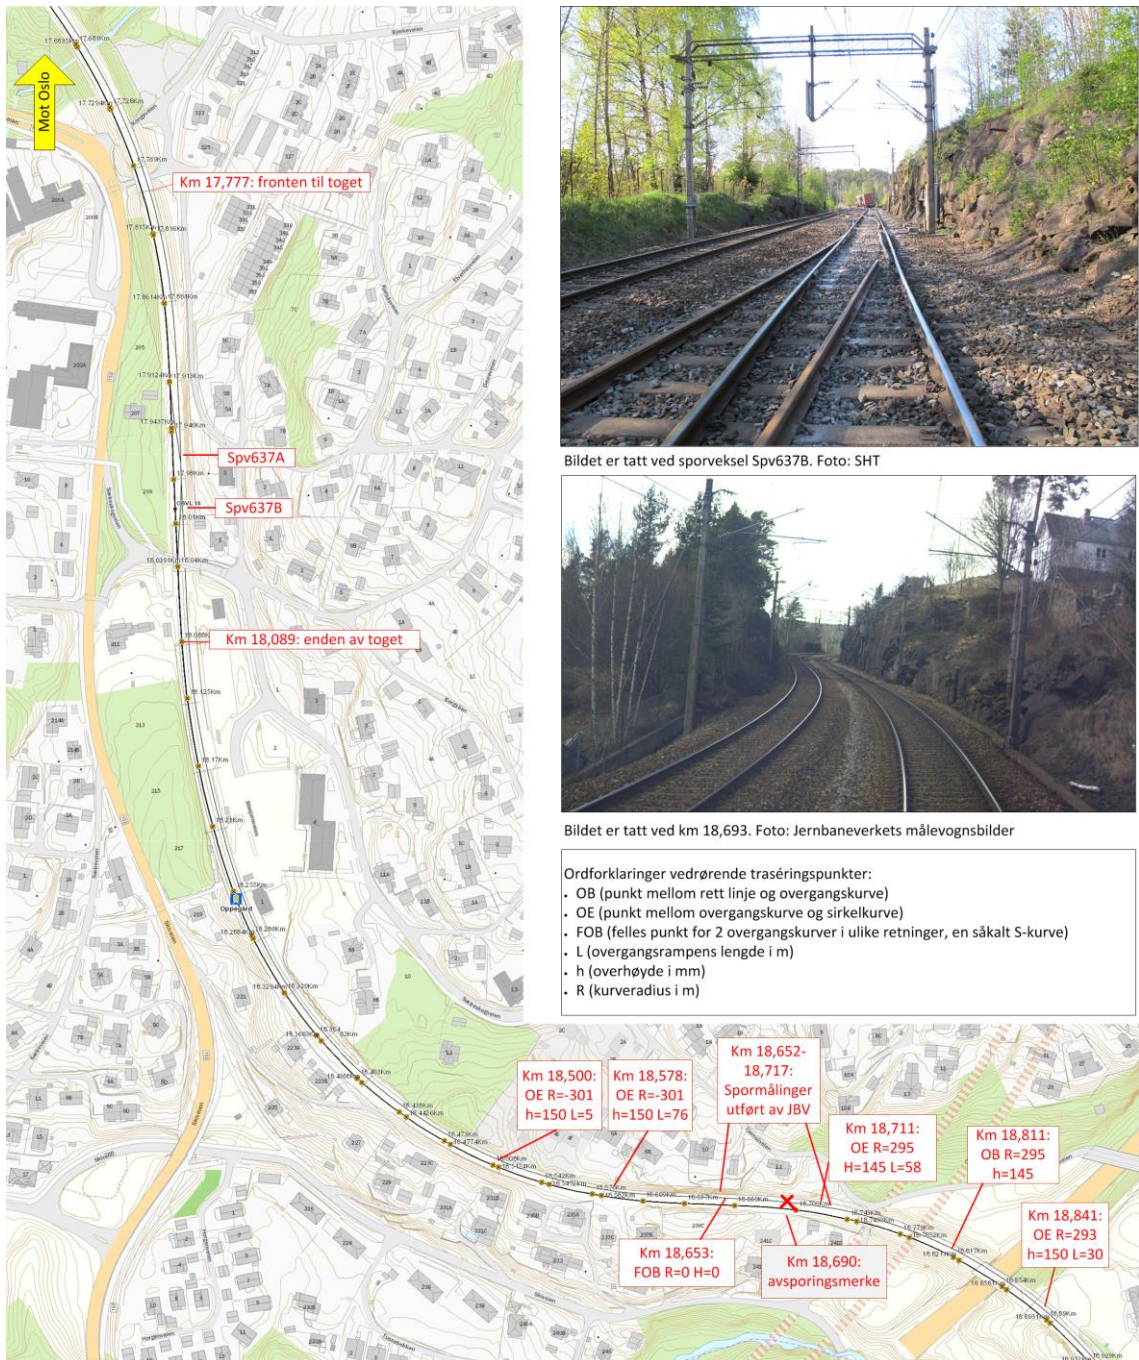
Fra avsporingsmerket til der vogna stoppet (ca. 840 meter) oppstod det store skader på sviller samt sporvekslene Spv637A og Spv637B (se detaljert oversikt i figur 8). Som følge av dette ble Østfoldbanen stengt, men kunne åpne for enkeltsporet drift forbi avsporingsstedet kl. 2244 samme dag. Fra morgenen dagen etter kunne man igjen ta i bruk begge spor. Jernbaneverket anslår kostnadene til skifte av sviller, reparasjon av sporveksler, pukksupplering og pakkmaskin i etterkant av avsporingen til ca. 5 650 000 kr.

Avspøringsstedet ved km 18,690 i høyre hovedspor Ski-Oslo ligger i en S-kurve (se figur 8). Vogna sporet av i overgangskurven etter en venstrettet sirkelkurve med radius på 295 m og overhøyde på 145 mm. Denne overgangskurven går over i en ny overgangskurve mot en høyrerettet sirkelkurve med radius på 301 m. Etter avsporingen passerte vogna over sporvekslene Spv637B og deretter Spv637A.

Figur 8: Oversiktskart med avsporsingssted. Kartunderlag: Jernbaneverkets kartvisning

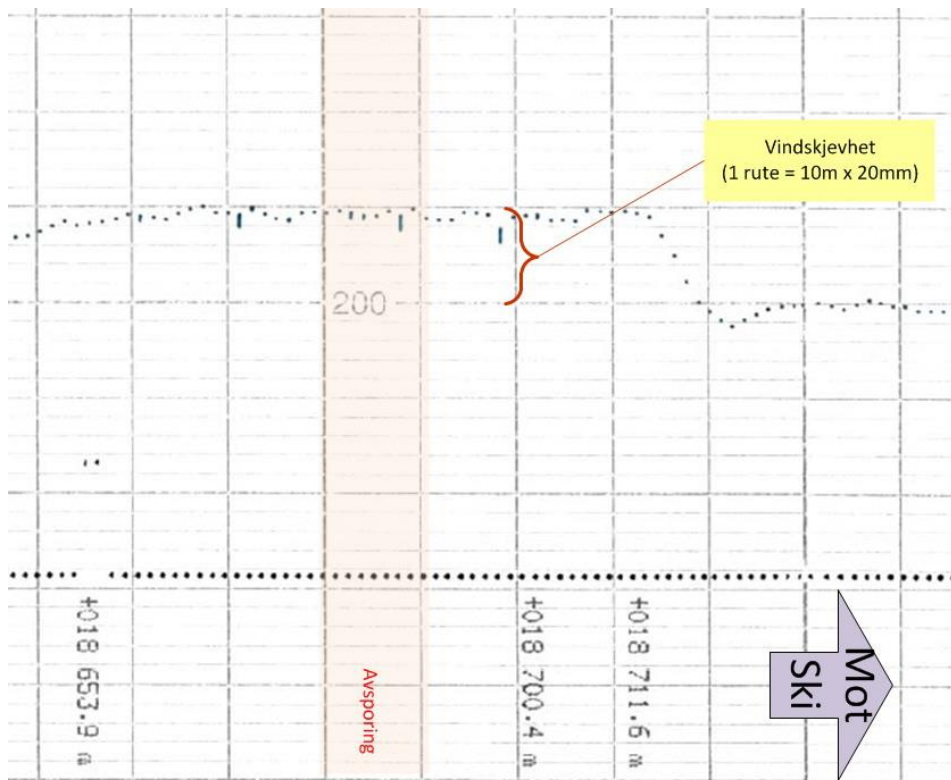
Firmaet Leonhard-Weiss hadde utført gjennomgående pakking i dette området den 2. mai 2015. Spørsmålingene etter denne pakkingen er sammenfallende med de manuelle målingene av vindskjevhet etter avsporingen (figur 9).

Figur 9: Utsnitt fra målerull med vindskjevhet på avsporsingsstedet. Kilde: Jernbaneverket

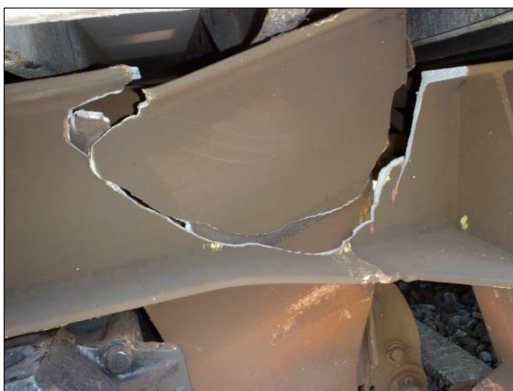
Sprekkene i vognen som kunne observeres på havaristedet var lokalisert på venstre side, i langbjelken til den avsporede vogn (figur 10 og figur 11). Ved videre undersøkelser av vognen viste det seg at sprekkdannelse på tilsvarende steder hadde blitt sveiset (figur 12 og figur 13).

Figur 10: Skader der akselkasseføring er festet til vognrammen (langbjelken). Foto: SHT

Ødeleggelsene man ser ved venstre fremhjul (figur 10), der akselkasseføringen er festet i vognas langbjelke, er ulike i fremre og bakre del. Den bakre sprekken tyder på et press nedenfra og oppover, mens den fremre hovedsakelig er en vridning. Basert på merkene på avsporingstedet er det grunn til å anta at den bakre delen ble presset oppover da understykket tok i bakken og ble dratt fremover. Sprekken ved venstre bakhjul har oppstått på tilsvarende sted som man kan observere tidligere reparasjoner av slike sprekker (figur 12 og figur 13).

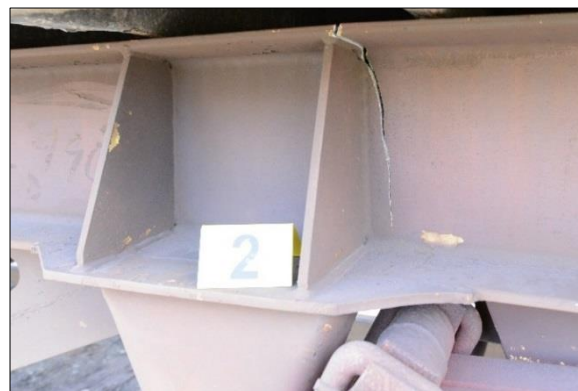
Figur 11: Sprekkdannelse i langbjelke ved venstre bakhjul. Foto: SHT

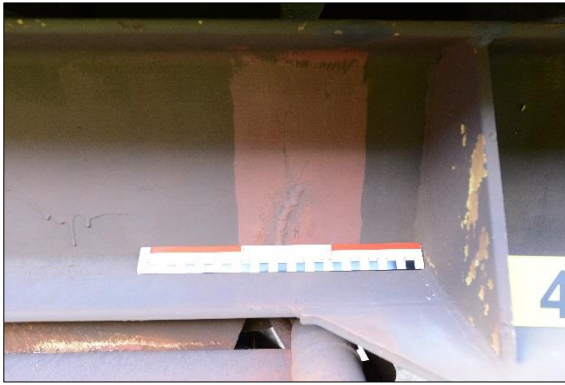
Figur 12: Sveiset sprekk ved høyre bakhjul.  
Foto: SHT

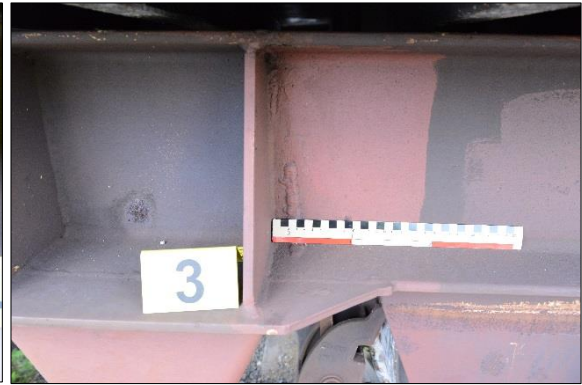
Figur 13: Sveiset sprekk ved høyre fremhjul.  
Foto: SHT

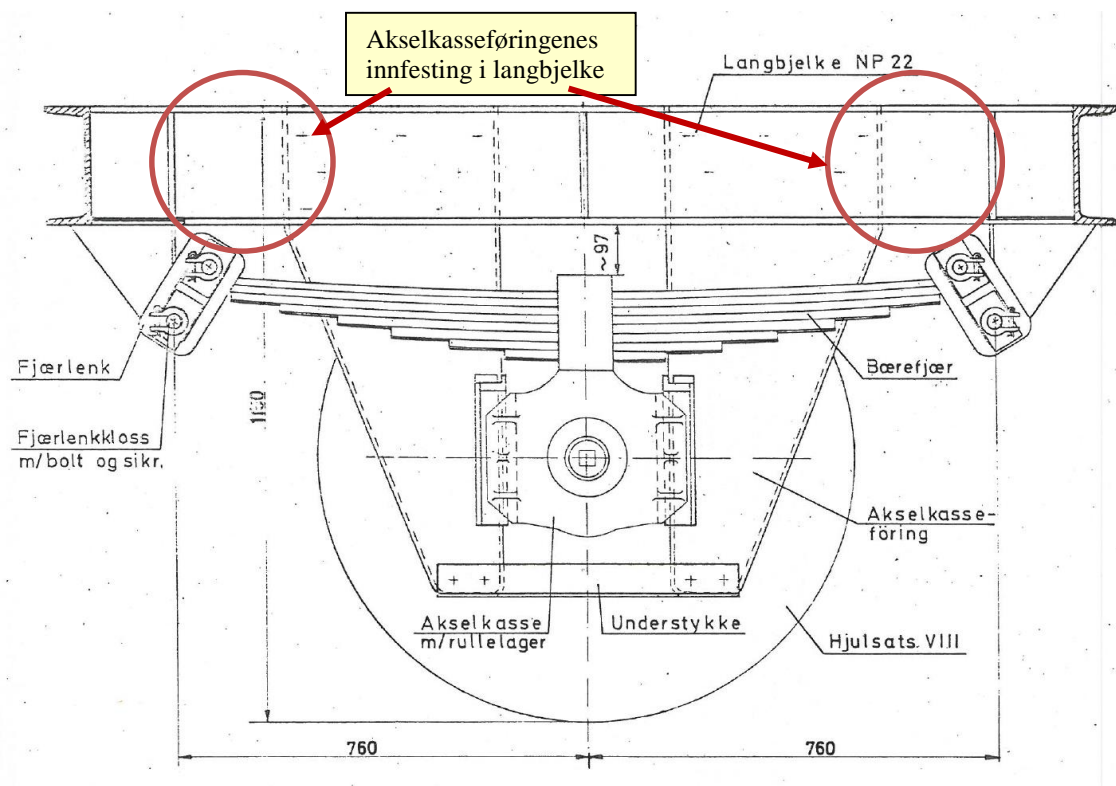
Sprekkene og sveisene forekom i området merket på figur 14. Havarikommisjonen fant også begynnende sprekkdannelse (figur 15) på sammenfallende steder på vogna.

Figur 14: Området med sprekkdannelse er markert. Kilde: NSB Trykk 756 Løpeverk

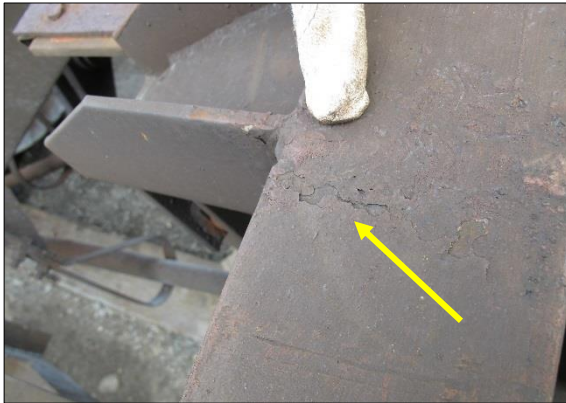
Figur 15: Begynnende sprekkdannelse på toppen av langbjelke, høyre fremside.  
Foto: SHT

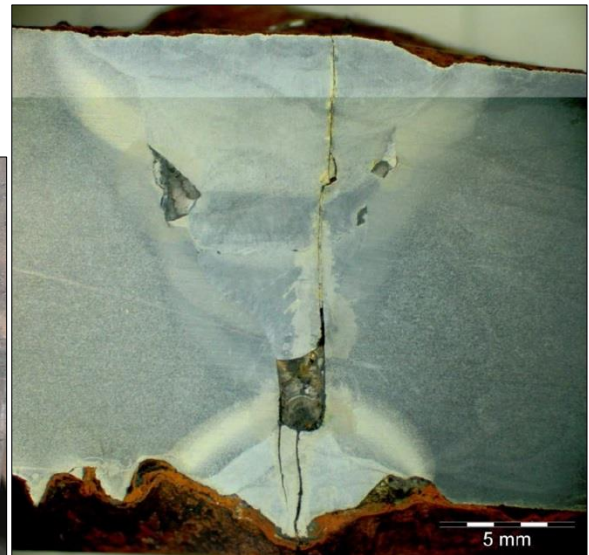
Figur 16: Tverrsnitt gjennom sprekkinitiering i sveis. Det kan observeres gjennomgående sprekk med initiering fra inneslutning i sveis. Prøven er etset med Nital. Kilde: FOLAT

*«Den observerte bruddskaden har oppstått som følge av overbelastning, men der sprekkveksten har foregått i form av et sprøbrudd, kløvning (kvasikløvning). Sprekkene har oppstått i forbindelse med mindre overflatesprekker med 2-6mm dybde som har vært initiert i tilknytning til sveiser og har fungert som bruddanvisere.*

*Grunnmaterialet til bjelken er av typen konstruksjonsstål med relativt store ferritt perlitt korn, videre kan det observeres lange mangansulfidstrenger som vil påvirke sprekkvekstmotstanden negativt. Den mekaniske testingen viser at materialet opptrer svært duktilt under normale belastningsforhold og vi mener derfor den aktuelle skaden må knyttes til en plutselig overbelastning.*

*Undersøkelsene har avdekket at sveisingen ikke har vært utført optimalt og det er avdekket inneslutninger med sprekkdannelse i hele tverrsnittet av sveisen. Vi vurderer det som sannsynlig at tilsvarende konstruksjoner vil ha lignende sprekker med risiko for initiering av sprøbrudd ved tilsvarende belastninger.»<sup>5</sup>*

The Accident Investigation Board Norway recommends that the Norwegian National Rail Administration request Green Cargo AB to ensure that future welding work in the area where axle guards are fixed to the longitudinal girder on Lgjns wagons is carried out and documented in accordance with applicable welding norms.

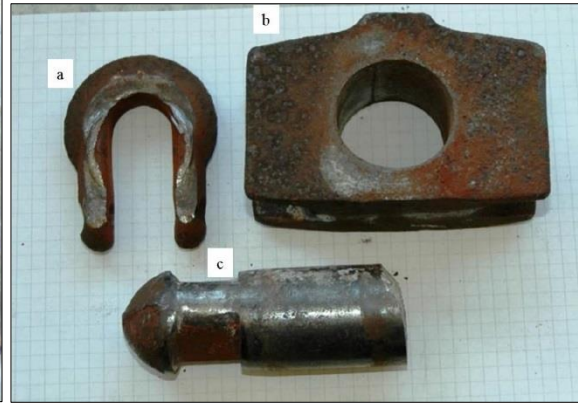
Figur 18: Klave uten låsesplint, mellomstykke og bolt med bruddskade. Foto: FOLAT

Klaven, som sammen med låsesplinten, skal sikre at bolten ikke skrur seg ut, ble funnet ca. 10 m etter avsporingsmerket (se «a» i figur 18). Det er uvisst om låsesplinten til klaven har vært på plass, da den ikke ble funnet på stedet. Gjennomføringshullene i klaven var rustne, men sammenlikninger med andre klaver hvor låsesplinten var tilstede har vist at disse var like rustne.

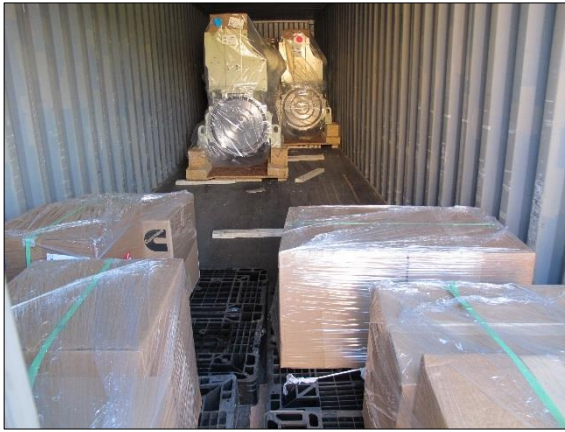
Merker på paller og i gulvet i containeren, samt posisjoner til skoringklossene, kan tyde på at de lette pallene har stått lenger inne i containeren, men at lasten forskjøv seg i sporvekselområdet og da vogna bråstoppet (figur 21 og figur 22). Vekta på pallene er derimot liten i forhold til de tunge pallene bak, og vil kun utgjøre små forskjeller på aksellastene.

Figur 21: Last slik den var plassert i vogn. Foto: SHT

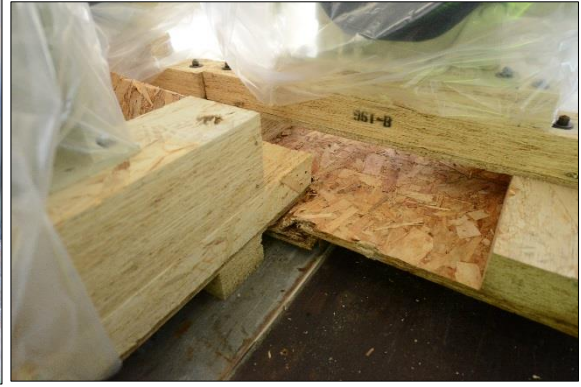
Figur 22: Last kan ha forflyttet seg i rykket som oppstod. Foto: SHT

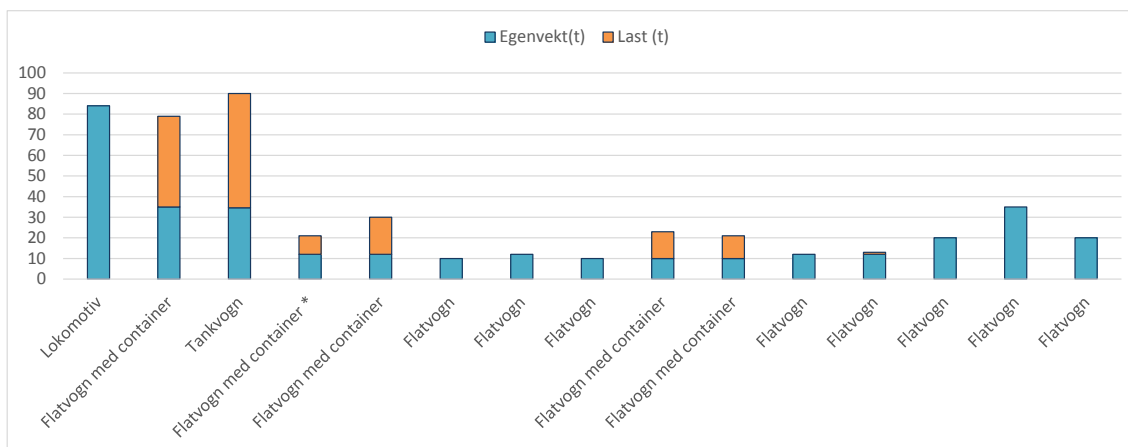
Toget bestod av tre tunge enheter foran (lokomotiv og to vogner), deretter fulgte 13 lette vogner (figur 23). Avsporingen skjedde i overgangen mellom den tunge tankvogna, og den lette to-akslede godsvogna.

Figur 23: Vektfordeling i toget (tonn). Diagram: SHT

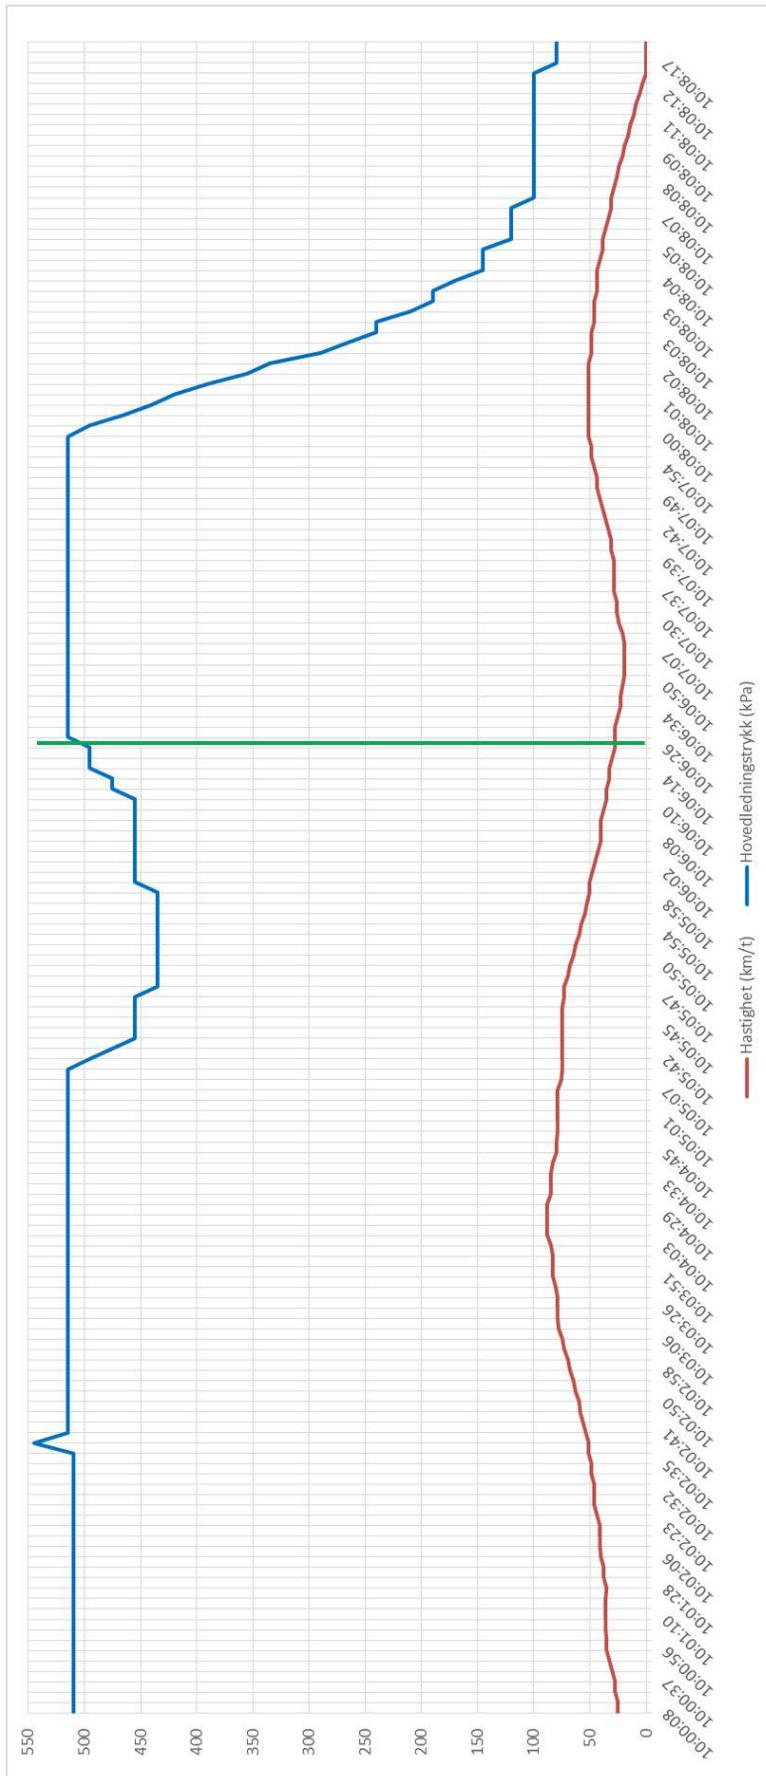
Togets tilbakelagte distanse da det stoppet lagres i lokomotivets registreringsenhet. Ut ifra dette kan man lese at hastigheten var 28 km/t da vogna sporet av. Toget var 310 meter langt, noe som i godssammenheng anses som kort. I forkant av avsporingen ble farten redusert fra 75 km/t til 28 km/t på 40 sekunder, (se tabell i vedlegg C og figur 24).

Figur 24: Hastighet og bremsebruk i forkant av hendelsen, avsporingen skjedde ca. kl. 1006. Kilde: Hastighetsregistrator

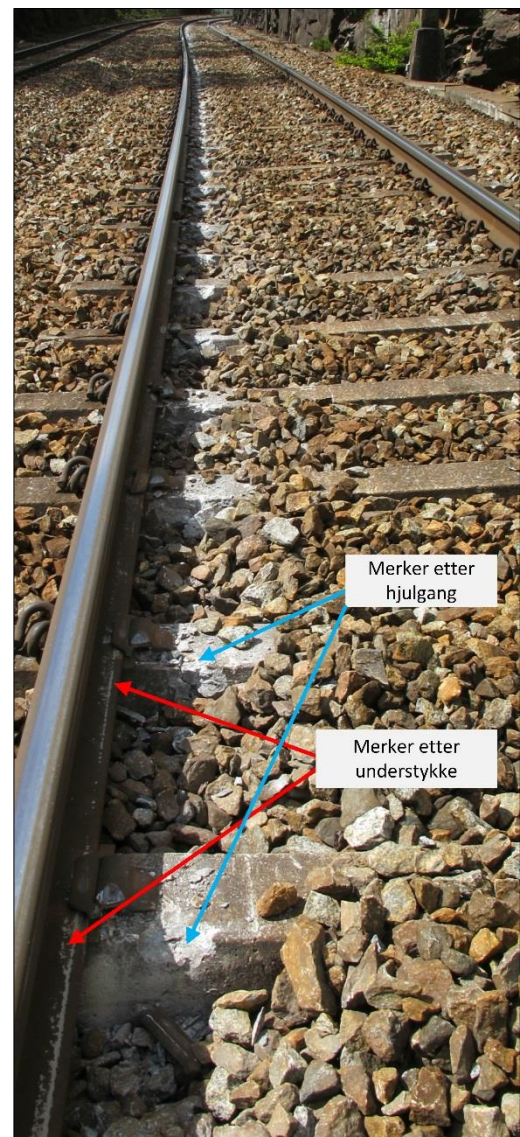
Figur 25 viser merker på avsporingsstedet. Utover et enkelt spor etter flensen på høyre skinnhode, var det ingen skader eller merker på toppen av skinnene. Det fantes ikke klatremerker, noe som tilsier at vognas hjul ble løftet opp, og ikke klatret i høyrekurven.

På innsiden på venstre skinnfot var det skrapemerker og mye av befestigelsen var borte. Merkene samsvarte med posisjonen av understykket mellom akselkasseføringene, dersom dette faller ned (se figur 26 og figur 27). Dette innebærer at deler av ødeleggelsene man ser i festet til akselkasseføringen på venstre side sannsynligvis har oppstått samtidig med avsporingen. Det er sannsynlig at vogna har gått avsporet med fremre aksel frem til sporveksel Spv637B.

Figur 25: Merker på skinnfot og sviller.  
Foto: SHT

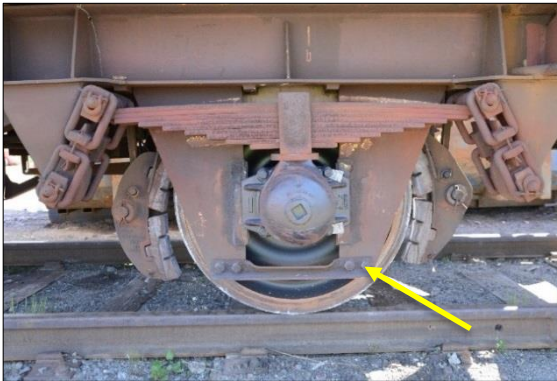
Figur 26: Markert understykke (fra vognas bakre, venstre hjul). Foto: SHT

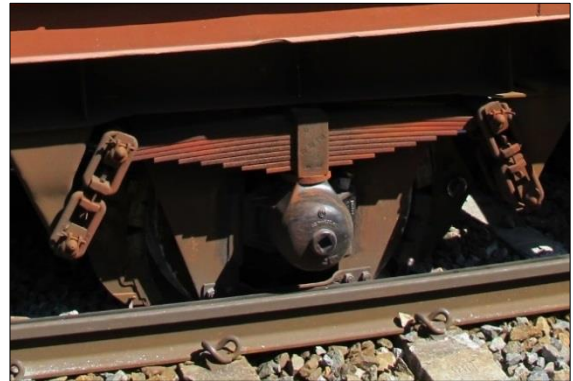
Figur 27: Understykkets posisjon i forhold til skinne ved bakre venstre hjul. Foto: SHT
