RAPPORT

JB 2016/05

RAPPORT OM ALVORLIG JERNBANEHENDELSE MELLOM NYLAND VERKSTED OG ALNABRUTERMINALEN 5. OKTOBER 2015

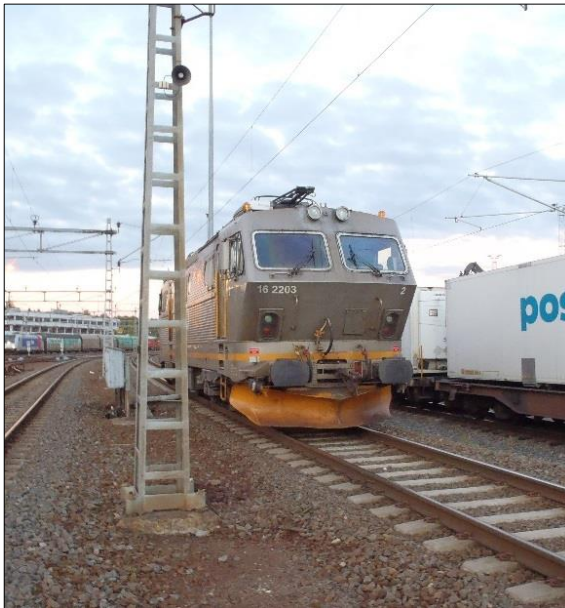
Figur 2: Lokomotivets sluttposisjon. Foto: SHT

Lokomotivet stoppet i spor G12 på Alnabru terminalområde ved dvergsignal R37, ca. 1,4 km fra der det startet.

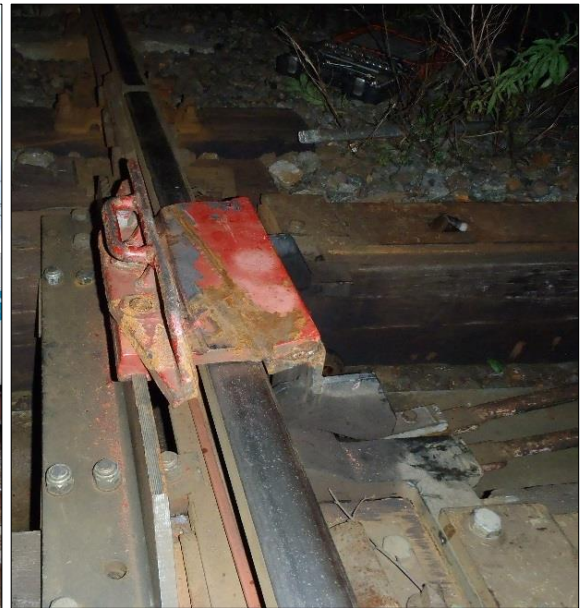
Registrerende enhet, sammen med målinger på kart, viser at etter ca. 200 meter hadde lokomotivet oppnådd en hastighet på ca. 79 km/t. Det kjørte da over en sporsperre som er montert for å forhindre at materiell kommer inn på linjen som går sørover mot Alnabru godsterminal. Fører hadde på dette tidspunktet en forventning om at loket skulle spore av.

Figur 3: Oppkjørt sporsperre i spor inn mot Alnabru. Foto: SHT

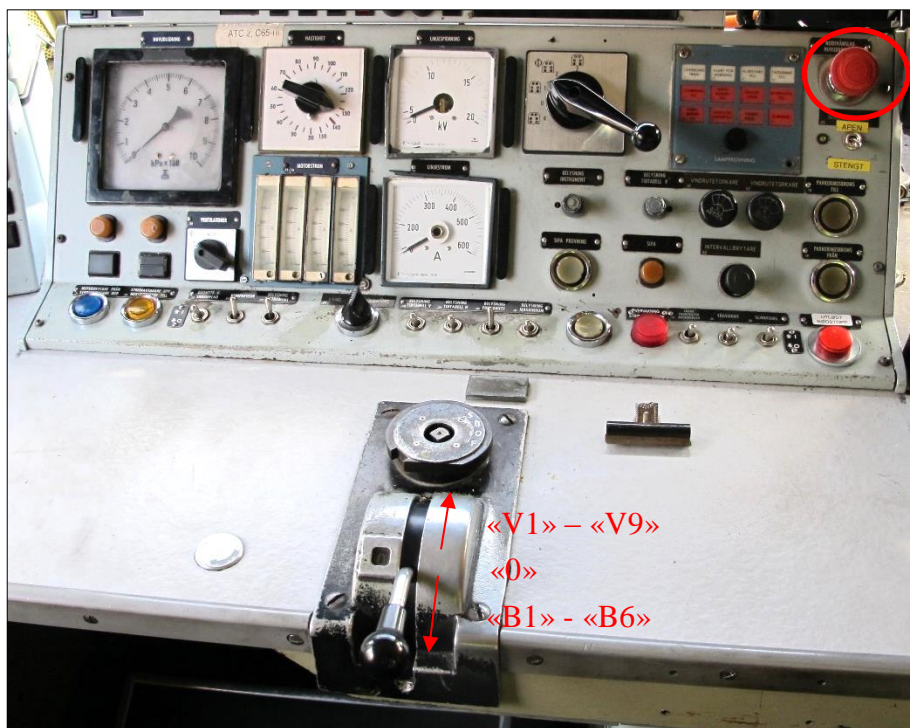
Figur 4: Kjørekontroller i posisjon «0» og markert nødutkoblingsknapp. Foto: SHT

Utkobling av strøm til loket kan gjøres fra førerstolen ved å trykke inn nødutkoblingsknapp markert i figur 4 som kobler ut høyspenningsbryter (hovedbryter).

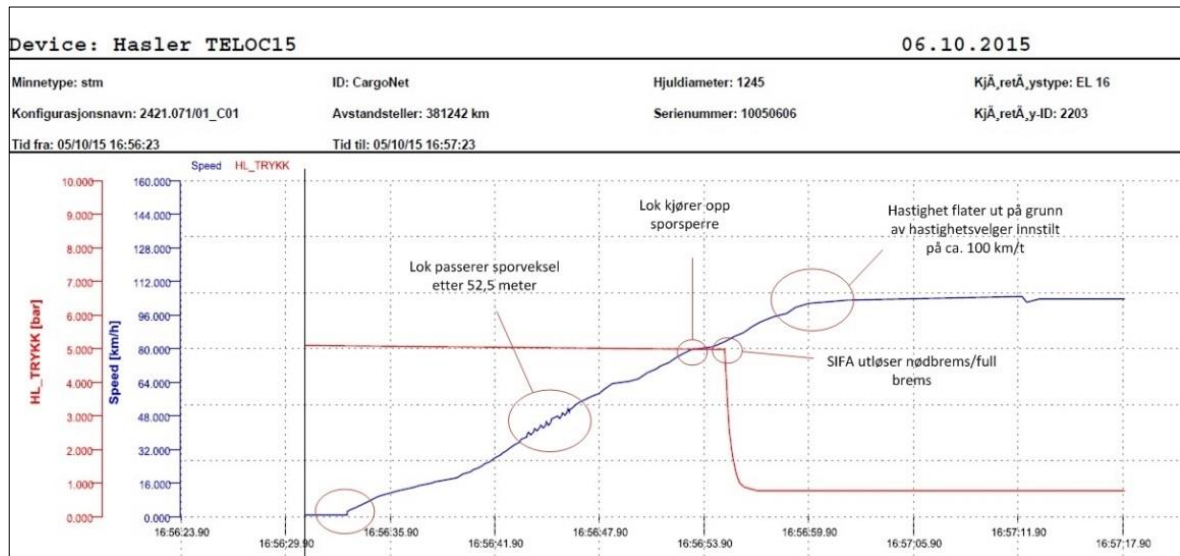
Figur 5: Utskrift fra registrerende enhet¹. Kilde: Lokomotivets registrerende enhet

Ut i fra den registrerende enheten kan man lese at fremføringen av loket startet normalt. Da hastigheten var ca. 20 km/t tilsatte fører lokomotivets direktebrems, noe som skulle ha aktivert traksjonssperren på grunn av registrert sylindetrykk. I stedet fortsatte lokomotivet akselerasjonen til ca. 100 km/t, før hastigheten flatet ut og stabiliserte seg på ca. 103 km/t. Dette kunne skje fordi lokomotivets trekkraft er større enn bremskraften. Hastigheten flatet ut ved 103 km/t fordi hastighetsvelgeren, som fører kan stille inn på maks hastighet, var stilt inn på ca. 100 km/t.

Data fra registrerende enhet og målinger ut fra kart viser at lokomotivet kjørte opp en sporsperre etter 200 meter. Loket hadde da en hastighet på ca. 79 km/t. Hastighetskurven har ved dette punktet uregelmessigheter.

SIFA systemet, som overvåker fører ved at fører må kvittere regelmessig, utløste nødbrems da hastigheten var litt over 80 km/t. Siden loket ble kjørt som løsløk uten vogner, og allerede hadde full direktebrems, gav ikke dette noen effekt for å få ned hastigheten. Den registrerende enhetens klokke viser at strømmen ble frakoblet kl. 16:57:18, og loket hadde da en hastighet på ca. 103 km/t.

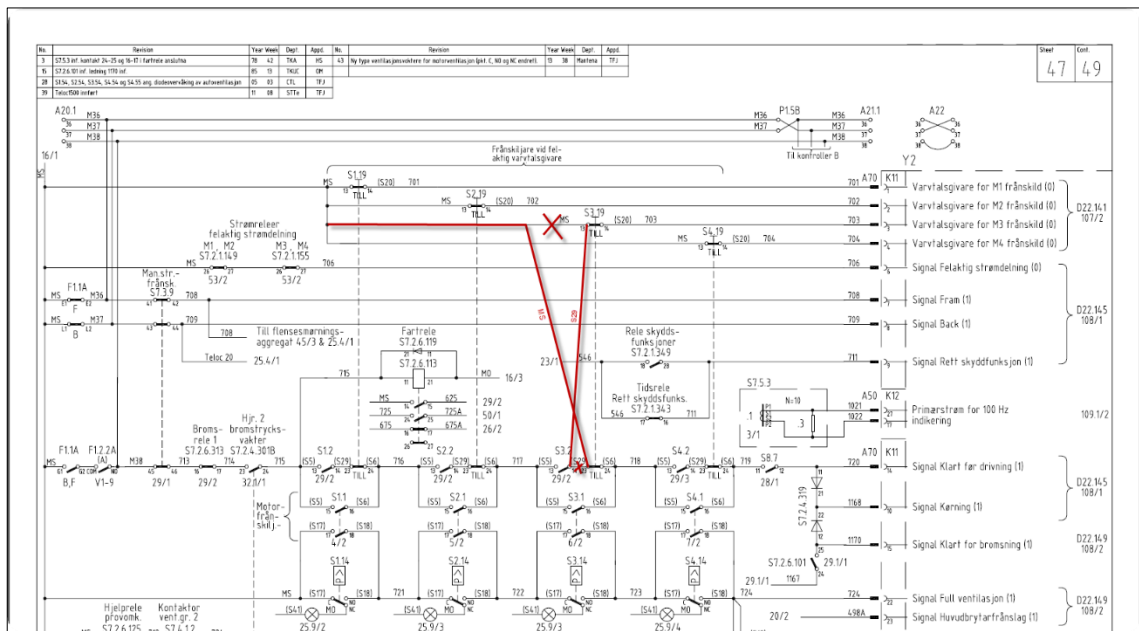
Ved oppbygging av motorskapet ble to kabler koblet feil som medførte at det oppstod en forsinkelse på ca. 0,5 sekunder for når motorbryterne bryter kretsen som gir signal til kjøring. Forsinkelsen oppstår bare i de tilfeller der kjørekontrolleren, vist i figur 4, beveges fra posisjon «V1» til posisjon «B1» uten opphold i posisjon «0». Feilkoblingen gjorde også at man forbikoblet traksjonssperren, se figur 6.

Figur 6: Koblings-skjema med markert feilkobling. Kilde: CargoNet AS

Etter ombygging av skapet ble det gjennomført normal kontroll, av samme person som gjorde jobben. Det ble også gjort en funksjonskontroll av lokomotivet som ikke avdekket feilen.

Ved arbeid som enten er S-merket eller identifisert på A-feillisten vil det utløse krav til mer detaljert kontroll i form av en sidemannskontroll. En sidemannskontroll innebærer at en kompetent ansatt ettergår og kontrollerer arbeidet etter at det er gjort. Dersom sentrale deler av aktiviteten ikke er mulig å kontrollere visuelt etter at for eksempel deksler er montert, skal det også kontrolleres underveis. Sjekkliste for utført aktivitet og kontroll skal signeres av både utførende og kontrollerende. Siden arbeidet med motorskapet ikke var klassifisert som S-merket ble det ikke utført sidemannskontroll.

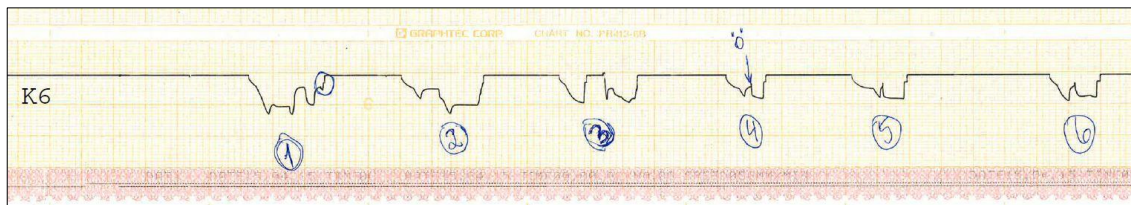
- Feilkoblingen i bryteren for utkobling av turtallsgiver for motor 3 førte til at signalene som kreves for å få pådrag ble opprettholdt i tilfeller der kjørekontrolleren, vist i figur 4, føres fra posisjon «V1» til posisjon «B» uten opphold i nullposisjon på grunn av en forsinkelse på ca. 0,5 sekunder for signalet.

- Traksjonssperre ble forbikoblet av feilkoblingen, fordi relé som skulle bryte fortsatt lå inne så lenge systemet oppfatter at det gis pådrag.
- Denne forsinkelsen, vist ved punkt 1 i figur 7, gjorde at motorstyringen tolket signalet for elektrisk motstandsbrems som signal for pådrag. Ved å føre førerkontrollen ned i «B6» tolket motorstyringen dette som fullt pådrag.

- Ved punkt 4, 5 og 6 viste målingen at lokomotivet fikk pådrag med kjørekontrolleren i posisjon for elektrisk motstandsbrems.

Figur 7: Utskrift fra måleutstyr som viser forsinkelse for nullstilling av pådrag. Kilde: CargoNet AS

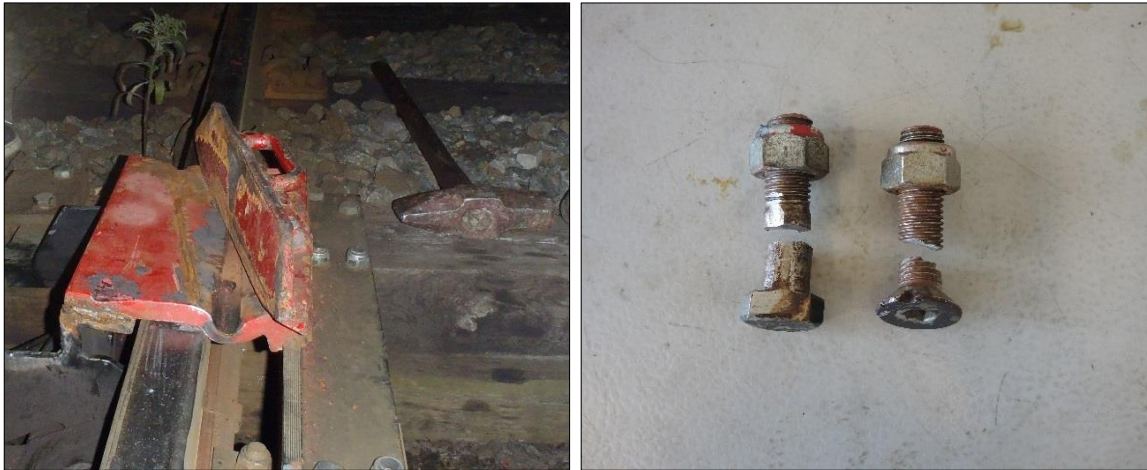
To av boltene som holder den skråstilte delen på toppen av stålplaten hadde knekt, samtidig som stålplaten har blitt bøyd ned av hjulflensen, se figur 8, figur 9 og figur 10.

Jernbaneverkets tekniske regelverk for prosjektering av sporsperreutrustning² stiller funksjonelle krav til sporsperrer, men ingen dimensjonerende krav til hva de skal tåle av påkjenning. På det nasjonale jernbanenettet benytter Jernbaneverket to typer sporsperre. Ved Nyland var det benyttet en standard sporsperre som opprinnelig er dimensjonert for å håndtere toakslede godsvogner. På Gardermoen er det installerte en type sporsperre som er dimensjonert for å håndtere tyngre lokomotiver og vogner.

Figur 8: Oppkjørt sporsperre. Avsporingsvinkel flyttet tilbake til normal posisjon. Foto: SHT

Alternativer til standard sporsperre er enten sporsperre som er dimensjonert for materiell med høyere aksellast og hastighet, eller avledende sporveksel. Avledende sporveksel er blant annet brukt i område syd på Alnabruterminalen for å hindre at materiell triller ukontrollert ut på åpen linje. Ved signal i stopp skal den avledende sporvekselen i område syd føre materiell ut på et spor med en endebutt montert foran en sandgrav. Endebutten skal være med på å ta opp bevegelsesenergien i materialet slik at hastigheten reduseres før det etter planen skal stoppe i sandgraven.

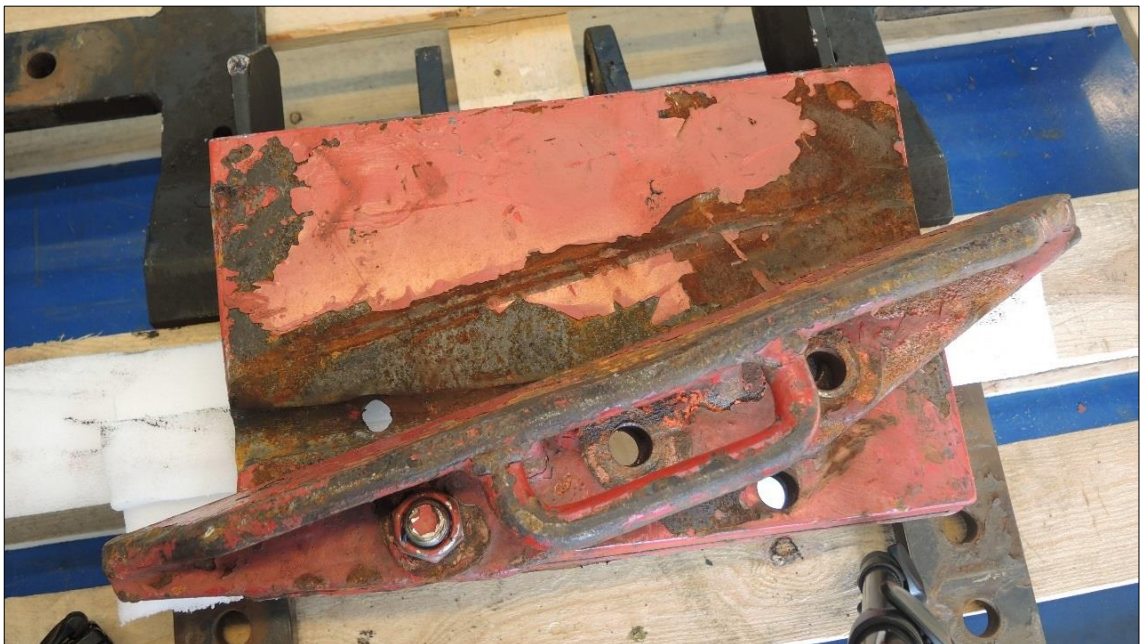
Figur 10: Oppkjørt sporsperre i normal posisjon. Foto: SHT
