RAPPORT

JB 2017/01

RAPPORT OM ALVORLIG JERNBANEHENDELSE, HOVEDBANEN, ALNABRU SKIFTESTASJON 29. APRIL 2016

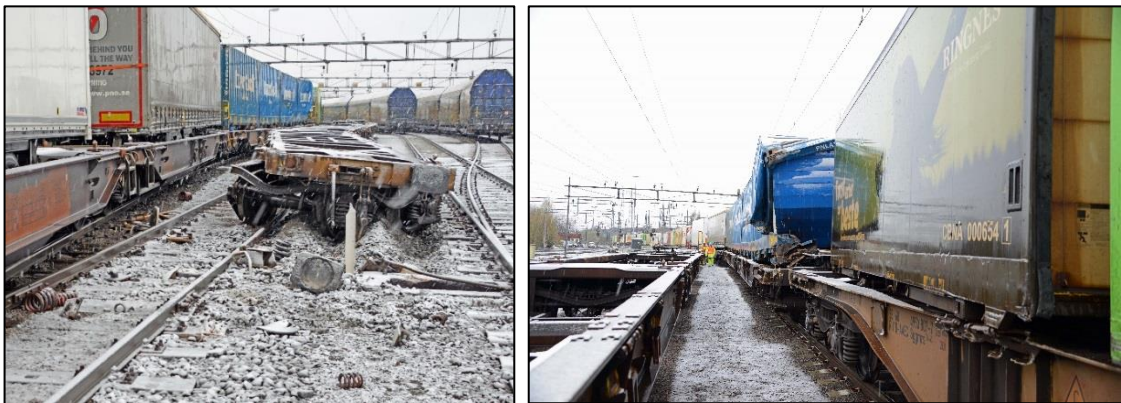
Bakerste vogn (33 68 4954 715-1) i skiftet fikk skader i enden som traff godstoget. Vogn 5 (33 68 4953 807-7) i godstoget fikk mindre skader på vognsiden, vogn 6 (33 68 495 257-3) fikk noe skader i fronten ved bufferen.

Figur 4: Skader på materiell. Foto: SHT

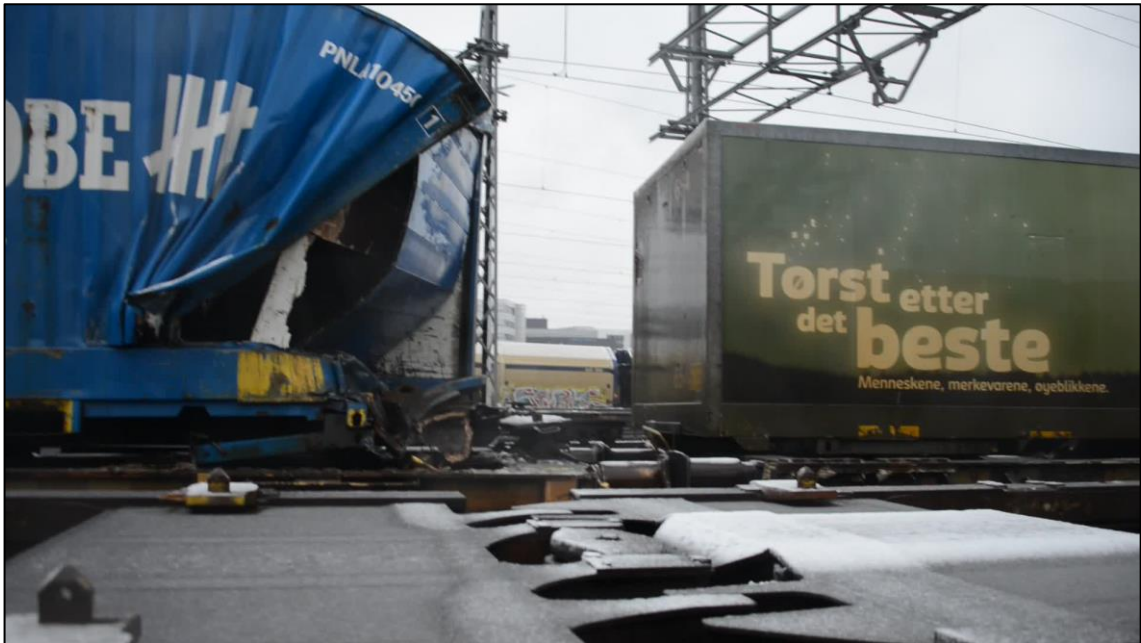
Skadene på containerne er av GreenCargo AB opplyst å beløpe seg til SEK 15.000. Materiellet er ikke reparert i skrivende stund, og kostnadene er derfor ikke kjent.

Figur 5: Skader på containere i godstoget på vogn 5 (grønn) og 6 (blå). Foto: SHT
