JB 2017/02

RAPPORT OM PERSONULYKKE VED SKARPSNO PÅ DOVREBANEN, 8. MAI 2016

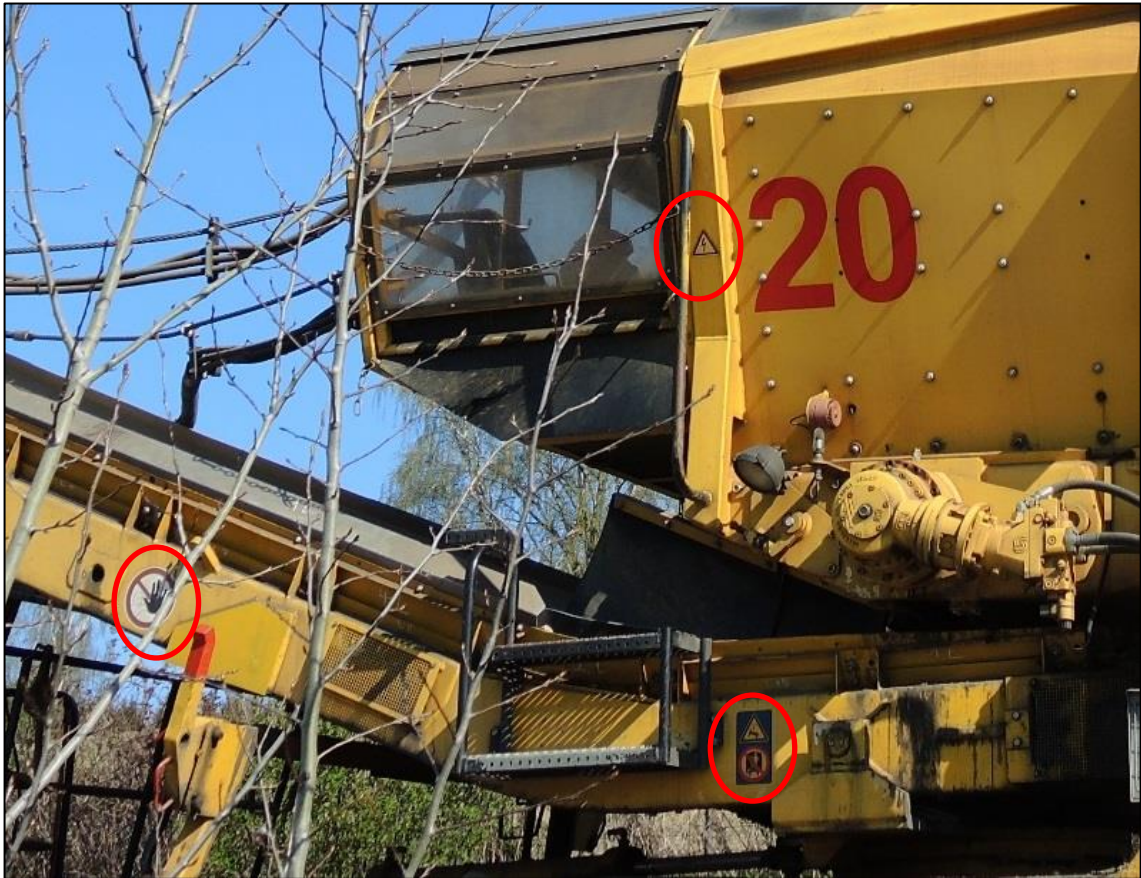
Figur 3: Materiell med skilting av farer ved stigtrinn. Foto: SHT

Materiellet har stigtrinn opp til førerhuset. Ved stigtrinnene er materiellet utstyrt med skilt som viser fare for fall, adgang forbudt og fare for høyspenning som vist i figur 3.

Siden ulykken skjedde på natten var det mørkt, og skiltene var da ikke like synlige som i figur 3.

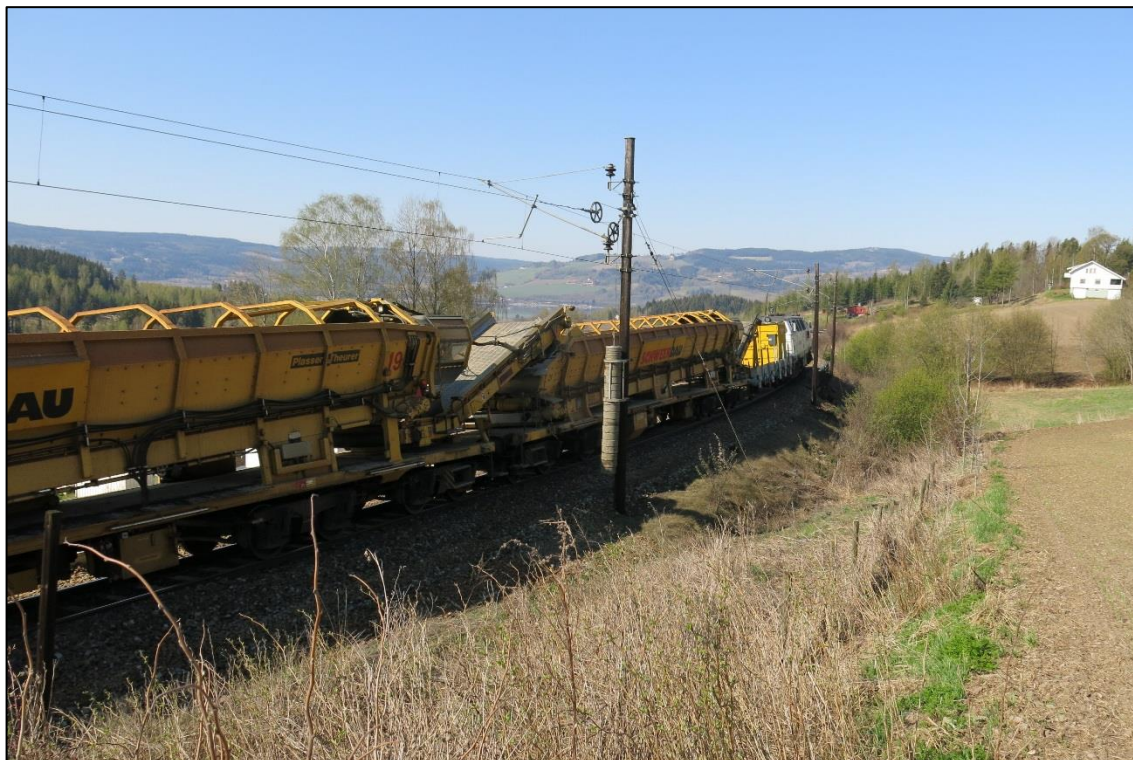
Figur 6: Kontaktledningsmast. Foto: SHT

Jernbanens kontaktledningsanlegg forsyner strøm til tog og lokomotiver på elektrifiserte strekninger. Anlegget består av selve kontaktledningen og de komponenter som kreves for å holde kontaktledningen i riktig posisjon, som master og bæreline. Anlegget har en nominell spenning på 15 000 volt og er delt opp i seksjoner.

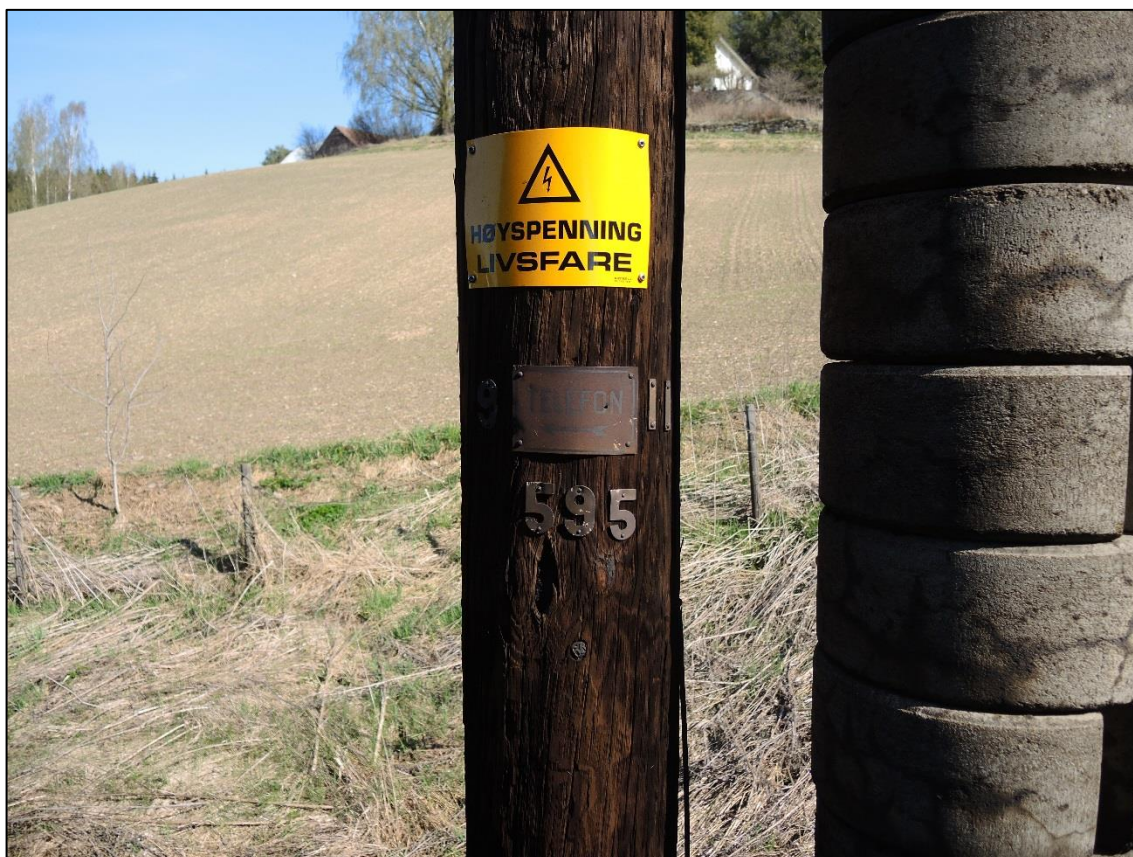
Figur 7: Mast for kontaktledningsanlegg med skilt. Foto: SHT

Høyspenningsanlegg skal merkes med skilt som viser at det er fare for elektrisk støt («Høyspenning livsfare»). På ulykkesstedet vendte skiltene på stolpene inn mot sporet (se figur 7). Stolpene står plassert på motsatt side av sporet i forhold til der det ble klatret opp på toget.
