RAPPORT

JB 2017/03

RAPPORT OM AVSPORING NORD FOR BØN STASJON PÅ HOVEDBANEN 31. MAI 2016

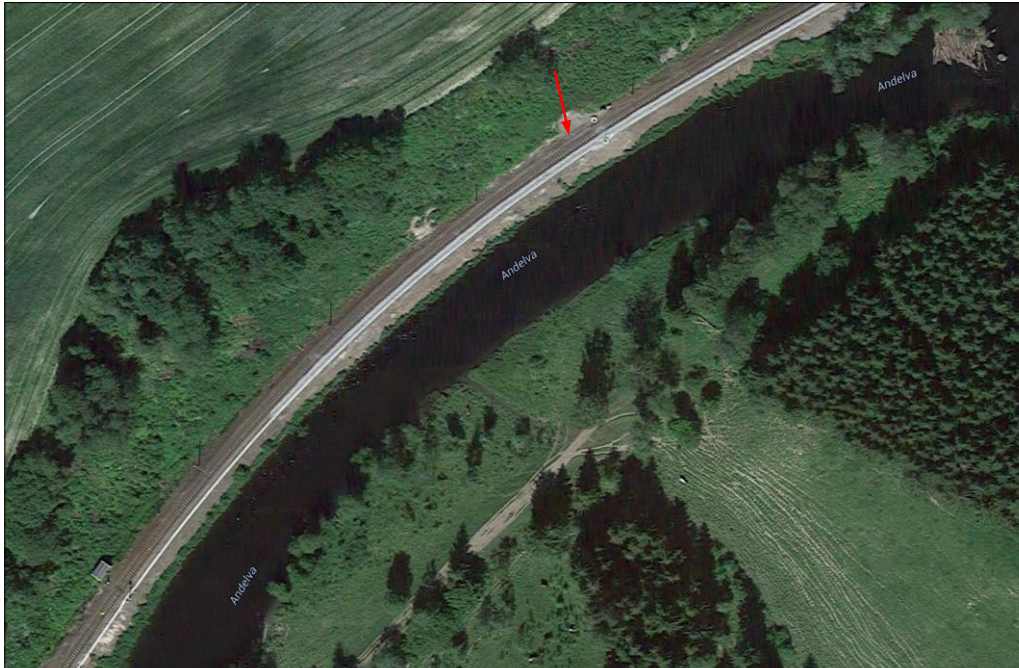
Figur 2: Oversiktsfoto med start for avsporingmerker markert. Foto: Bilder ©2017 Google

Infrastrukturen hadde skader fra avsporingsstedet og frem til stedet der toget stanset etter ca. 2,57 km. De første avsporingsmerkene var ca. 12 meter etter en rørgjennomføring under sporet, mellom to kummer ved km 64,7 (se figur 3 og figur 15).

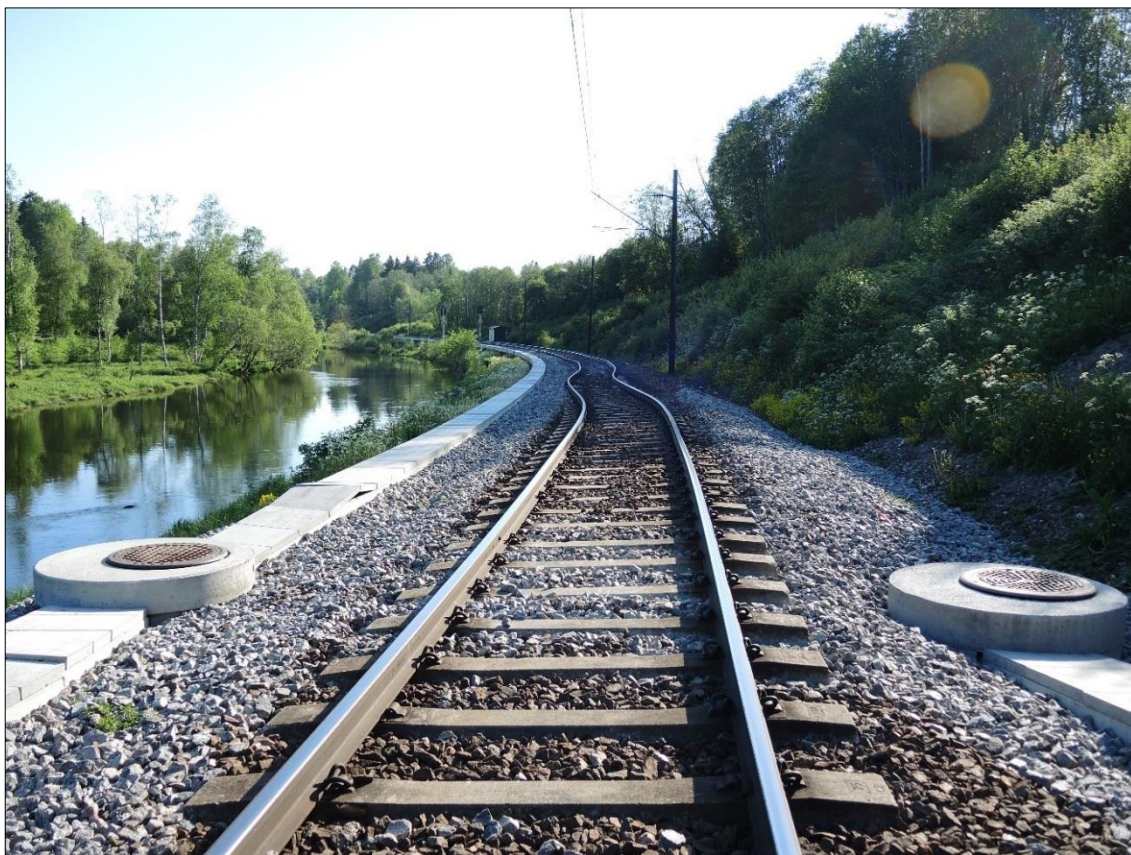
Figur 3: Avsporingsted. Foto: SHT

Ved km 64,7 kunne man observere en solsllyng. De bakre vognene gikk etter denne solsllyngen avsporet i ca. 2,57 km og ødela infrastruktur langs linja. Nes elvebru fikk store skader, og i tillegg knakk flere KL-master og en drivmaskin ble knust.

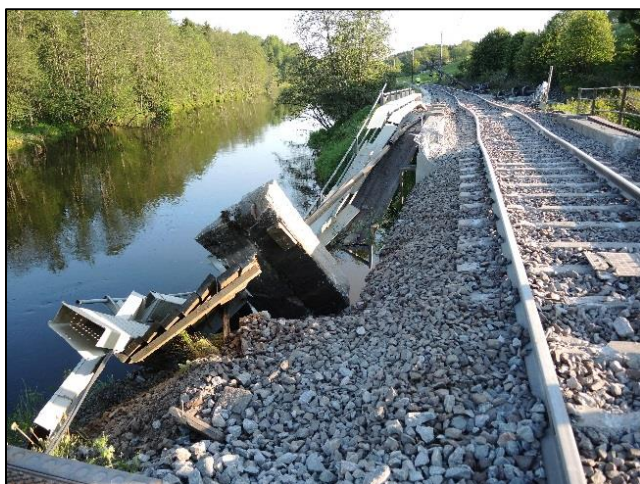
Figur 4: Bro ved innkjør Bøn. Foto: SHT

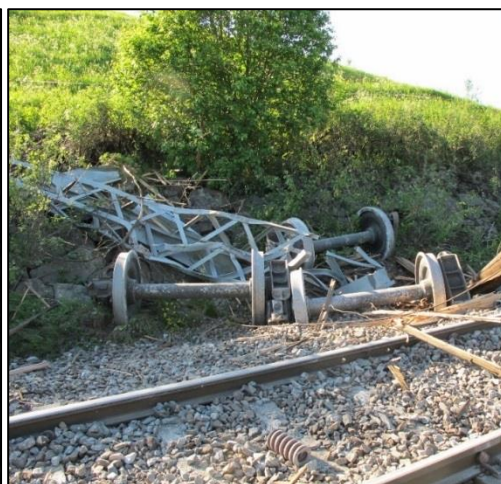
Fire vogner var involvert i avsporingen. To fikk mindre skader og kunne etter reparasjon tas i bruk igjen. De to bakerste ble totalskadet, og spesielt gikk det ut over løpeverk, trykkluft- og bremseanlegg. Green Cargo har estimert kostnadene til ca. 866 389 NOK, i tillegg kom kostnadene for skrotning av de to totalskadede vognene.

Figur 5: Hjul løsnet fra vogn. Foto: SHT

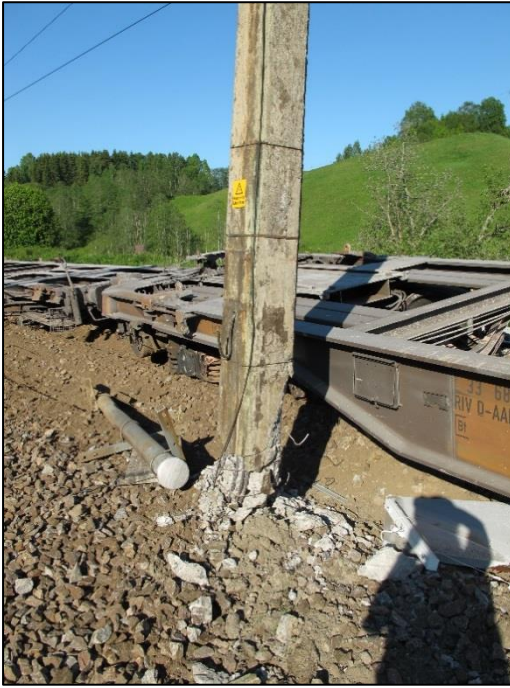
Da toget stanset hadde vogn 12 (bakerste vogn) mistet alle seks hjulganger, og både denne og vogn 11 hadde gått helt avsporet og gravd seg ned i pukken (se figur 6). Vogn 10 hadde sporet av med alle hjulganger, men var mindre skadet enn de to bakerste vognene. Vogn 9 hadde sporet av med fremre og bakre boggi, mens midtre boggi fortsatt var på sporet.

Figur 6: Nest bakerste vogn. Foto: SHT

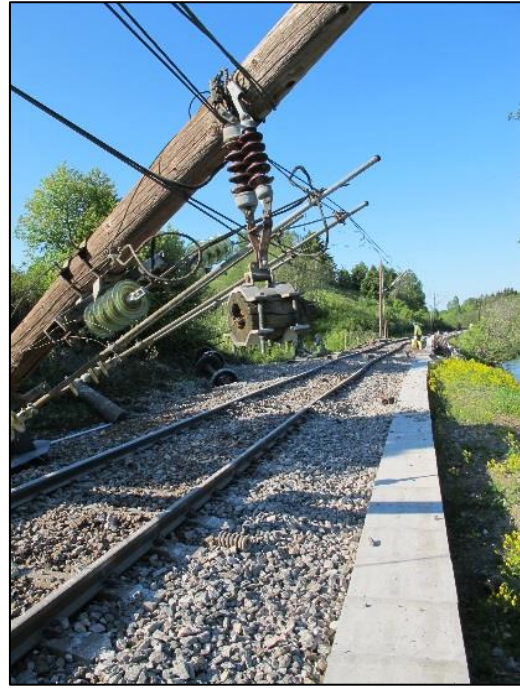
Som følge av avsporingen ble ca. 2 km spor mer eller mindre skadet. Mast til innkjørssignal B Bøn ble knekt, drivmaskinen til sporveksel 2 ble ødelagt. Flere KL-master ble knekt og Nes elvebru fikk omfattende skader. Reparasjonsarbeidet pågikk i fire uker, fra 1. til 29. juni 2016. De estimerte kostnadene for dette arbeidet var 19-20 000 000 NOK.

Figur 7: Skadet KL mast. Foto: SHT

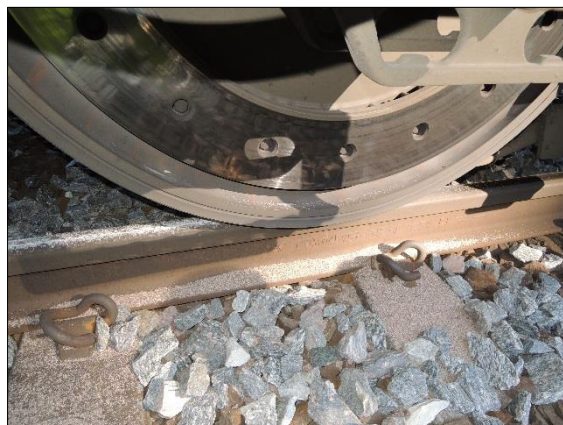
Figur 11: Spor fra sanding for hjul på lokomotiv ifm. nødbrøms. Foto: Bane NOR

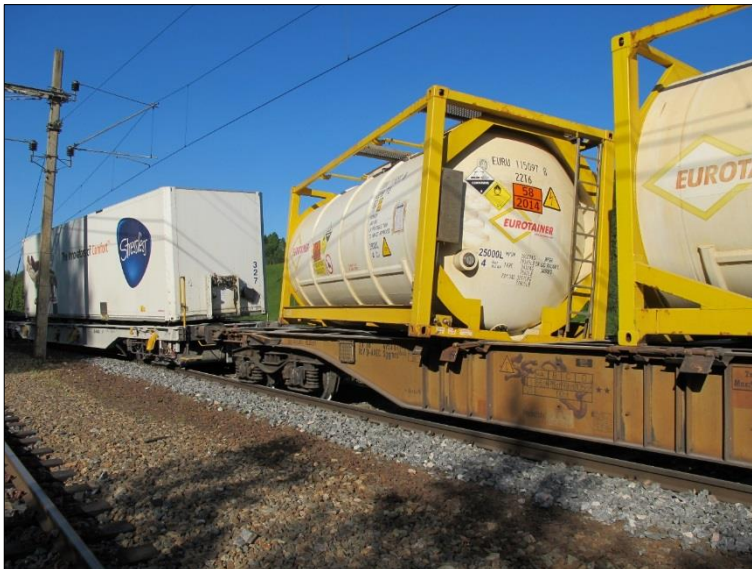
Figur 13: Beholder har forskjøvet seg. Foto: SHT

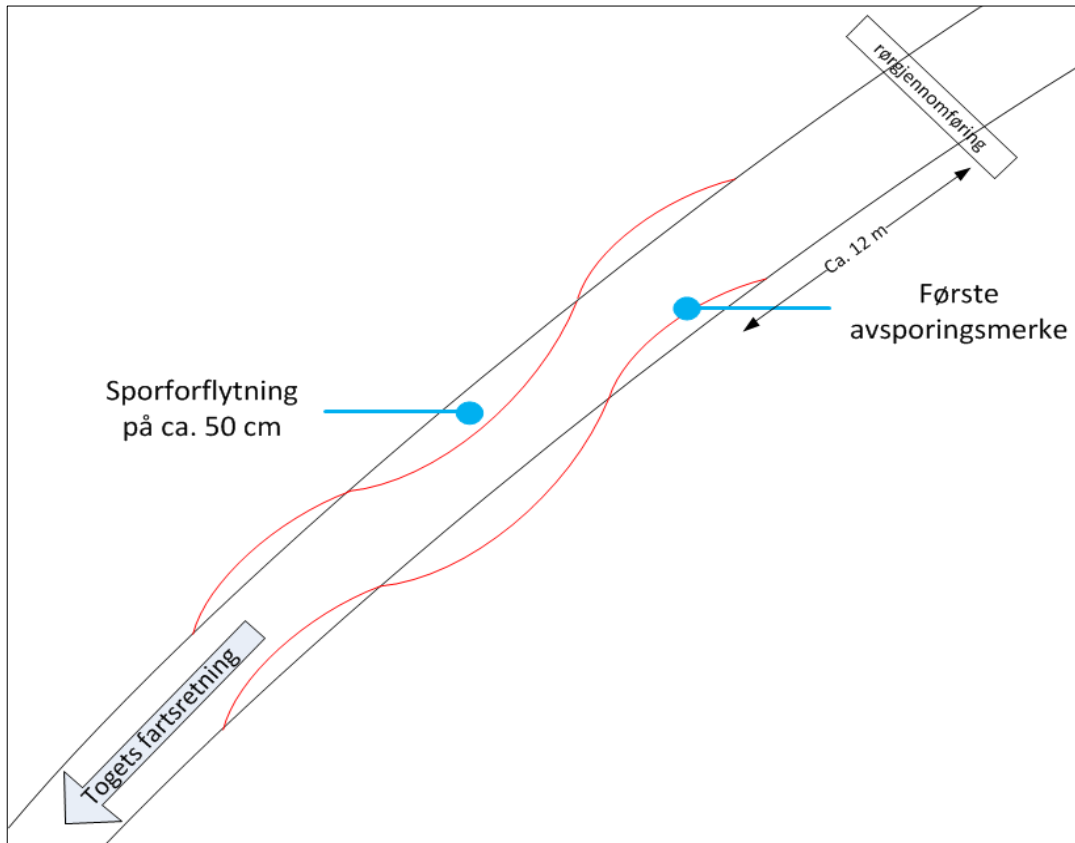
Derfra kunne man observere at sporet hadde forflyttet seg ca. 25 cm mot høyre (se figur 16). Det var minst 3 avsporingsmerker til venstre side og etter ca. 18 meter kunne man se merker på svillene på utsiden av sporet på venstre side. Etter ca. 21 meter kunne det observeres at sporet begynte å forflytte seg mot venstre og hadde på det meste 50 til 60 cm «utknekking» mot venstre. Etter ca. 25 meter var det flere avsporingsmerker (minst 4) til både høyre og venstre side. Sporet hadde så en forflytning på ca. 27 cm mot høyre. I dette området var det flere avsporingsmerker, både mot høyre og venstre.

Figur 16: Skisse over sporets forflytninger og merker. Illustrasjon: SHT

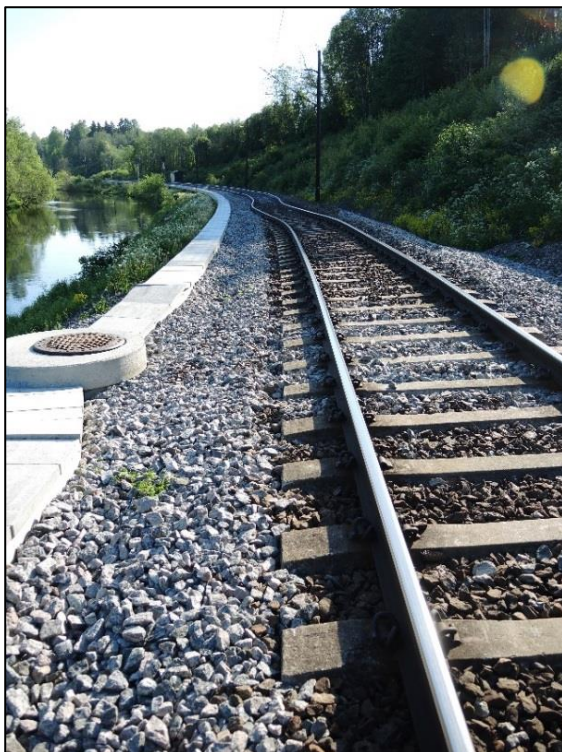
Figur 17: Merker etter sporets forflytning.
Foto: SHT

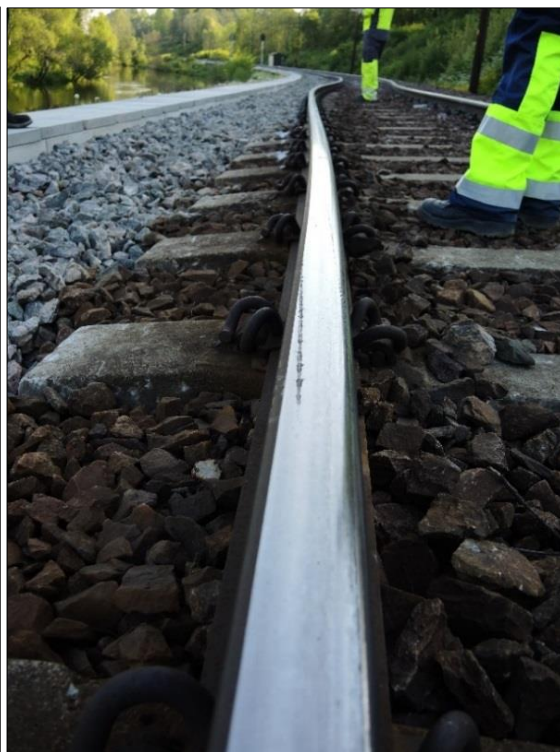
Figur 18: Første avsporingssmerke. Foto: SHT

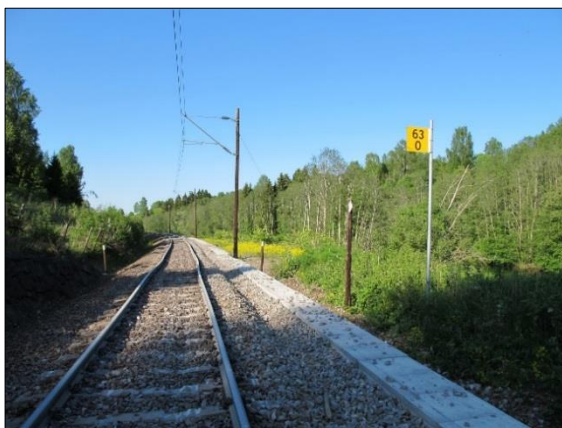
Fra avsporingssstedet (km 64,7) til Nes elvebru (km 62,88) var skadene relativt små, men man kunne se merker etter flere hjulganger på begge sider av sporet (se figur 19).

Figur 19: Merker etter avsporet vogn/vogner rett før Nes elvebru (retning nord). Foto: SHT

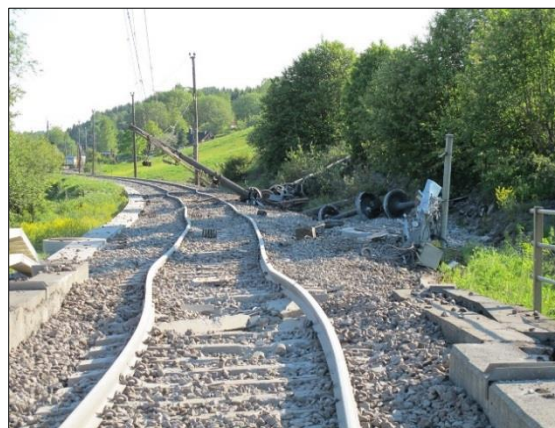
Figur 20: På Nes elvebru (retning syd).
Foto: SHT

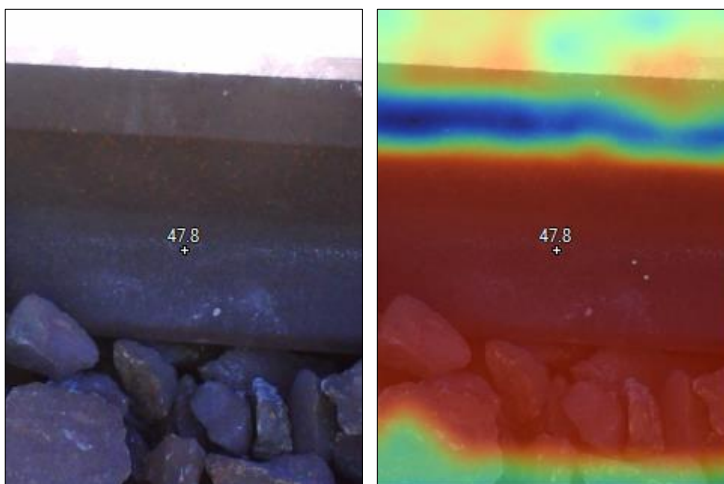
Figur 22 viser ved hjelp av termofoto hvilke deler av skinnen som var varmest da det ble målt 47,8 °C. Skinnetoppen var kaldest, mens skinnefoten og skinnesteget var de varmeste delene.

Figur 22: Termofotografering av skinne. Foto: SHT

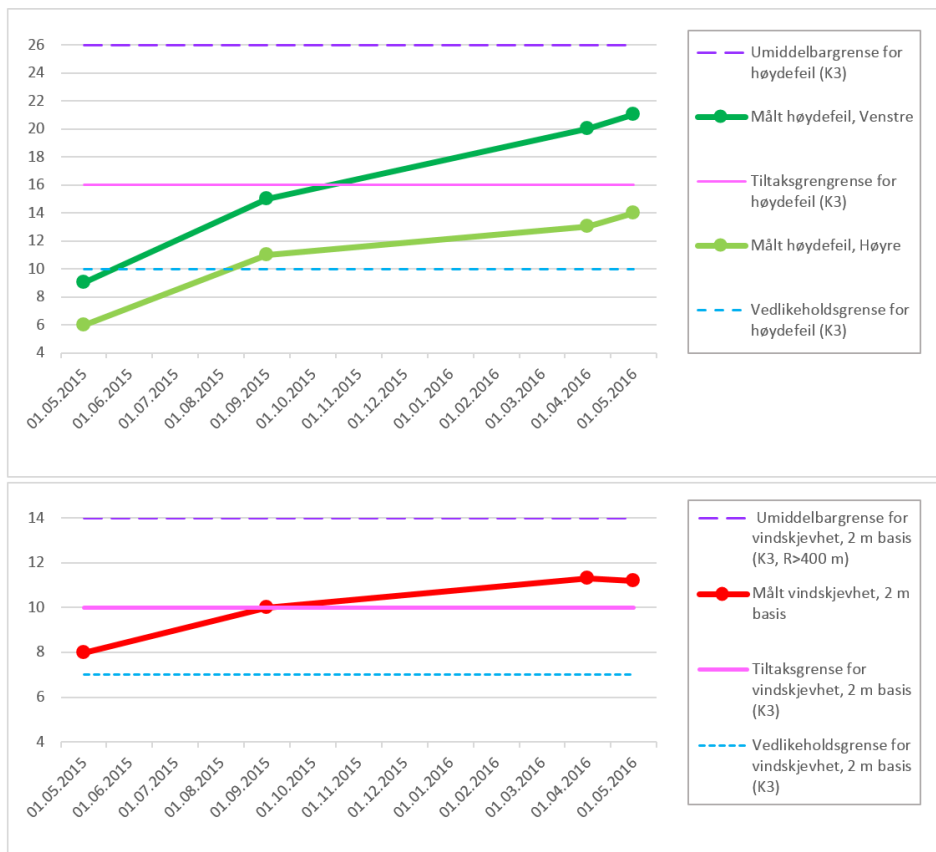
skinnestreng og 5 mm over for venstre. Utviklingen i sporfeil med grenseverdier er vist i figur 23.

Figur 23: Utvikling av sporfeil over tid, målt med målevogn. Kilde: Bane NOR

I følge Bane NOR var det bestilt pakkmaskin i tidsrommet 8. til 10. juni 2016 som skulle justert sporfeilene, dvs. 8 dager etter avsporingen.

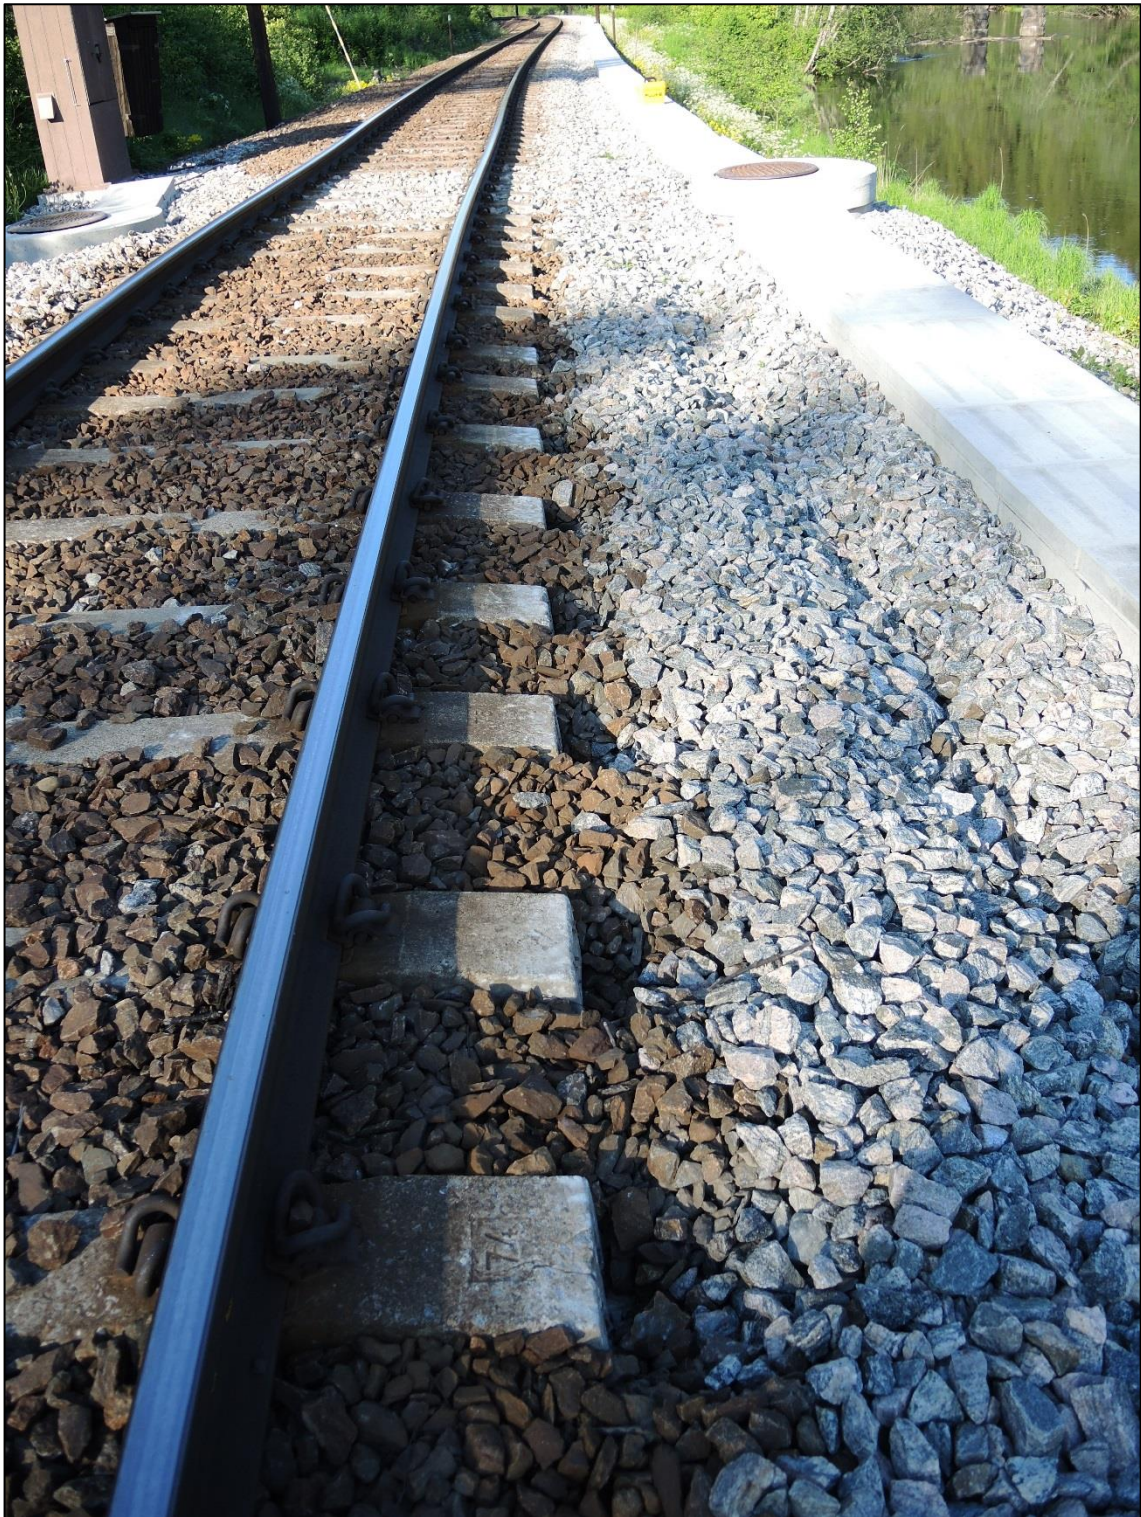
Figur 24: Setning mellom kummene før solslyng (tatt i retning mot nord). Foto: SHT

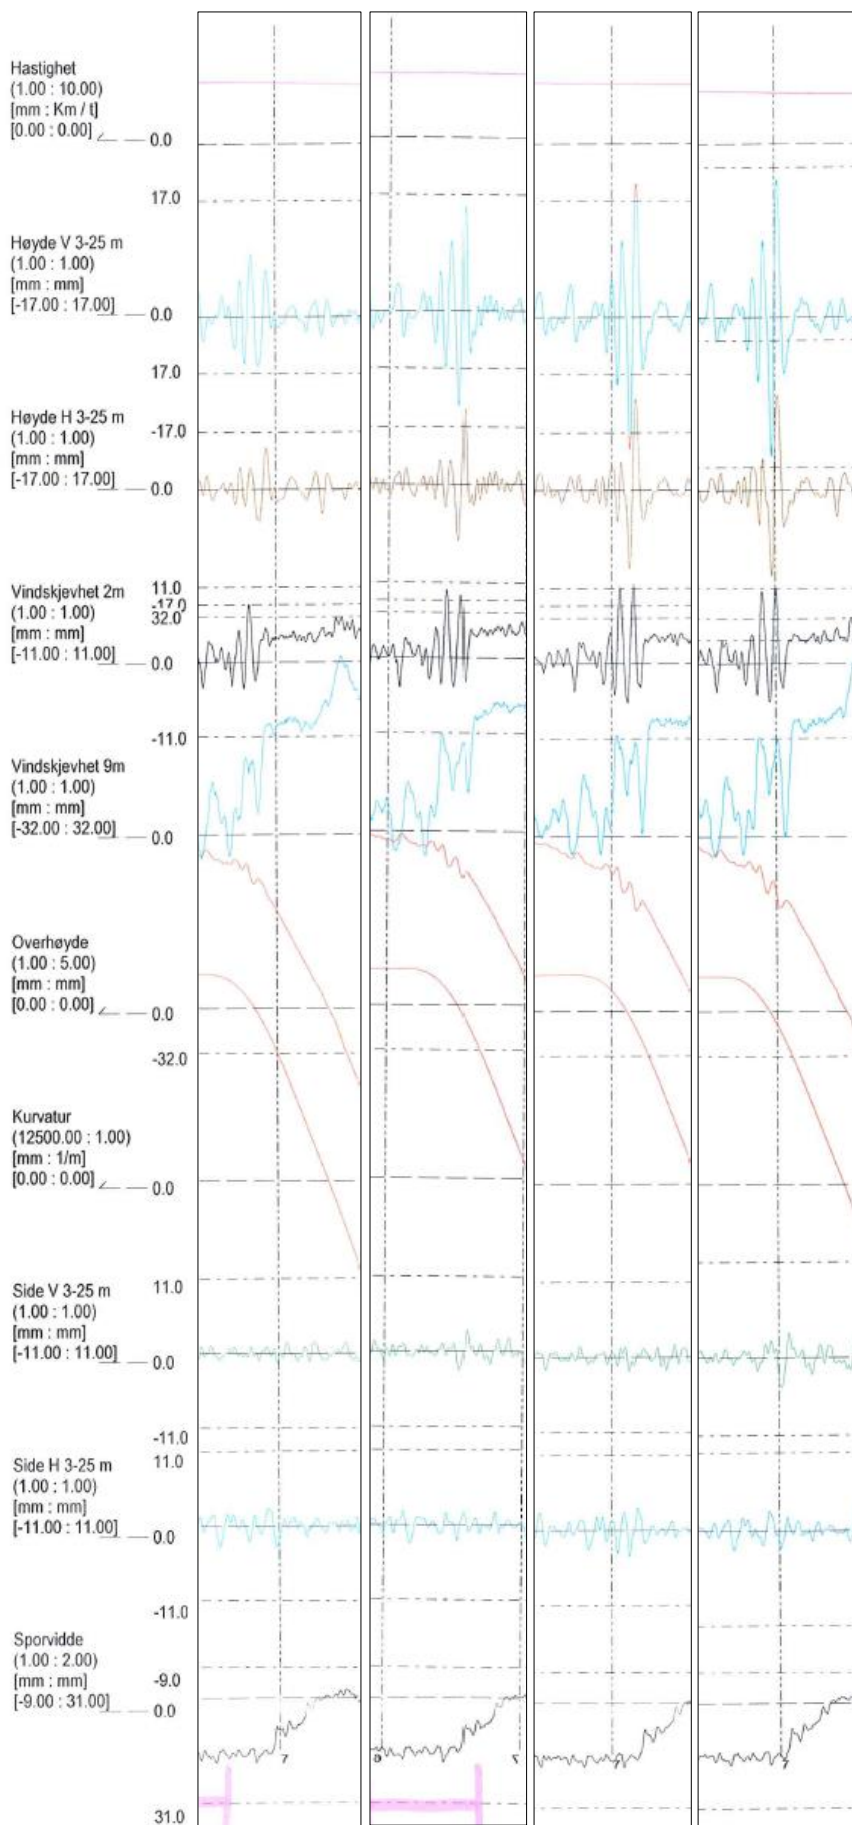
Kilometer som er angitt i spormålinger fra målevogn kan merke punktet for sporfeil på feil sted dersom målingene ikke er nøyaktig synkronisert med kilometerangivelser langs linja. De fire spormålingene, som alle er gjort innenfor et år og vist i figur under, er eksempler på dette, da de viser samme mønster for sporfeilene, men angitt med litt forskjøvet kilometer.

Figur 1: SHTs sammenstilling av spormålinger a), b), c) og d). Kilde: Bane NOR
