RAPPORT

JB 2017/04

RAPPORT OM AVSPORING PÅ GULLERÅSEN T-BANESTASJON, HOLMENKOLLBANEN 2. OG 3. SEPTEMBER 2016

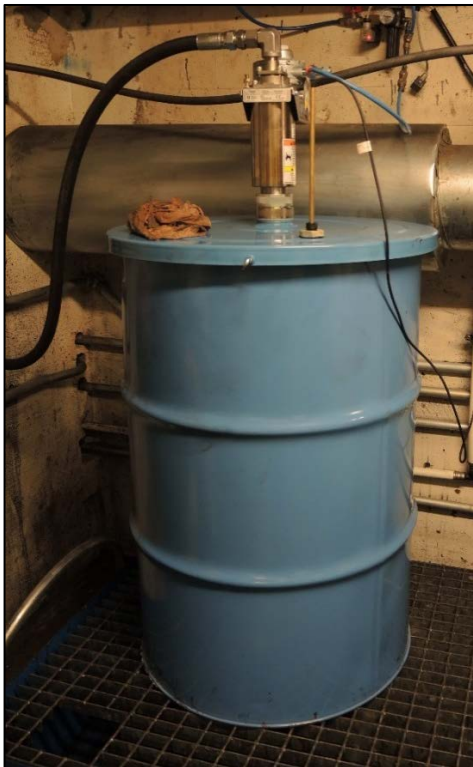
Sporveien T-banen AS har to anlegg for påfylling av flensefett på togene. Et er plassert på verkstedet på Ryen, mens det andre er plassert på verkstedet på Avløs. Anleggene består av fat med smørefett, pumpe og automatisk omrøring av smørefettet slik at det ikke skiller seg ved lagring, se figur 7.

Ifølge Sporveien T-banen AS hadde anlegget på Ryen vært ute av drift siden midten av juli 2016, mens utstyret for omrøring av smøremiddel i anlegget på Avløs hadde vært frakoblet på grunn av støy. Anlegget på Ryen hadde var ute av drift på grunn av at pumpen montert på fatet hadde blitt forlatt i luftstilling. Dette hadde ført til at smørefettet sprutet ut i rommet.

Da smøreanlegget på Ryen verksted var ute av drift, ble det ikke fylt smørefett på togene som gikk ut i trafikk etter vedlikehold. Dette førte til at færre tog enn planlagt gikk med virksomme flensesmøreanlegg. Dette fører over tid til at smørefilmen blir gradvis tynnere på skinnene. Utkobling av utstyr for omrøring kan føre til at smøremiddelet skiller seg ved at faststoffet synker ned i fatet. Smøremiddelet som fylles på togene kan da ha andre egenskaper slik at det smører dårligere.

Figur 7: Sentralanlegg for påfylling av flensefett på Ryen verksted. Foto: SHT

I en periode fra slutten av juli har sentralt anlegg for påfylling av hjulflenssmøring vært ute av drift på Ryen verksted. Sentralanlegg for påfylling har ikke vært knytte til en funksjon eller rolle i organisasjonen, og stans i anlegget har ikke blitt fulgt opp.

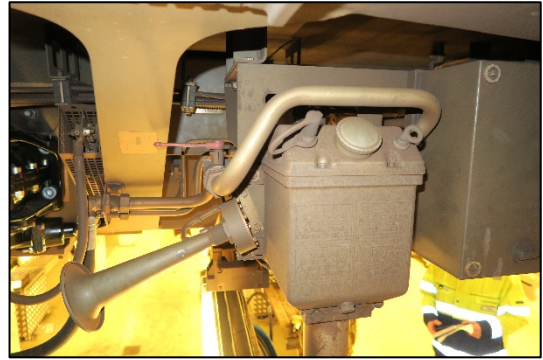
Figur 13: Beholder for smørefett. Foto: SHT

Smørefettet etterfylles i en beholder som er plassert i fronten på togsettet. Beholderen rommer ca. 8 liter. Det skal dekke behovet mellom hver kontroll og etterfylling.

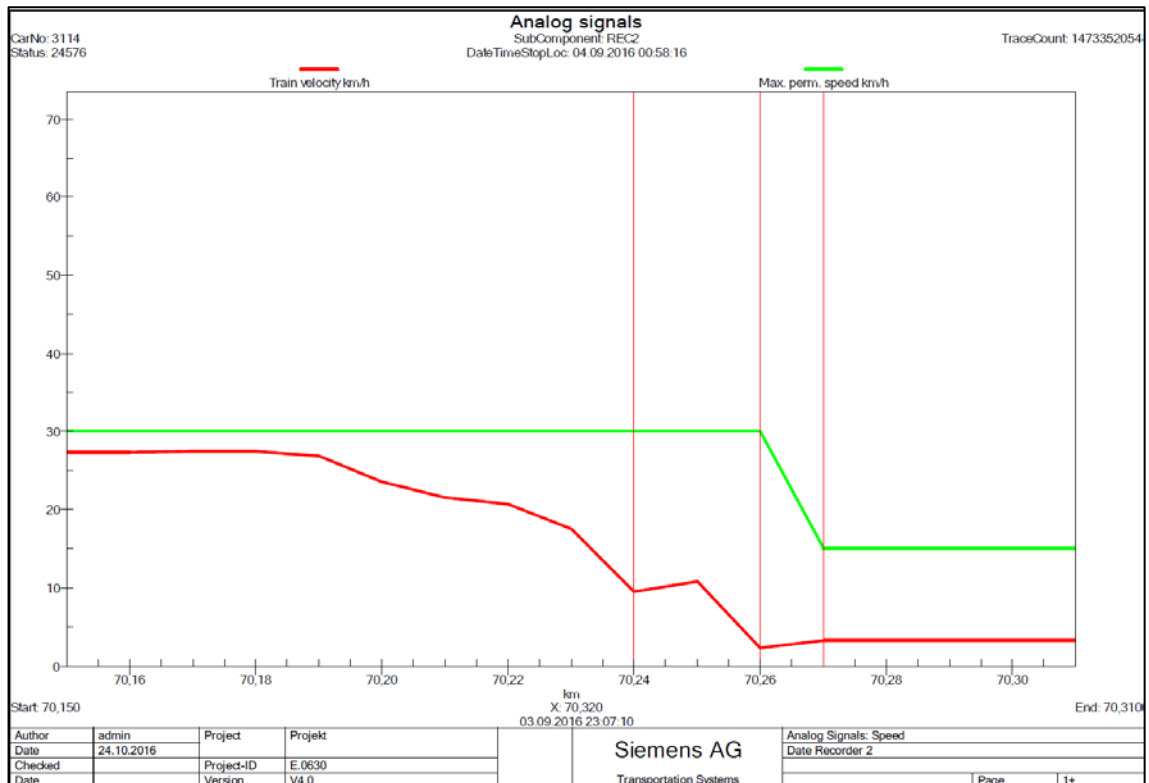
Informasjon om hastighet ble hentet ut fra registrerende enhet på T-banetoget som sporet av 3. september, vist i figur 14. Dataene viser at toget hadde en hastighet på mellom 8 - 10 km/t på avsporingstidspunktet.

Figur 14: Utskrift fra registrerende enhet fra tog 3014. Illustrasjon: Sporveien T-banen AS
