RAPPORT

JB 2017/05

RAPPORT OM SAMMENSTØT MELLOM TOG 474 OG STEINRAS VED BJERKA STASJON KM 472,25 NORLANDSBANEN 3. OKTOBER 2016

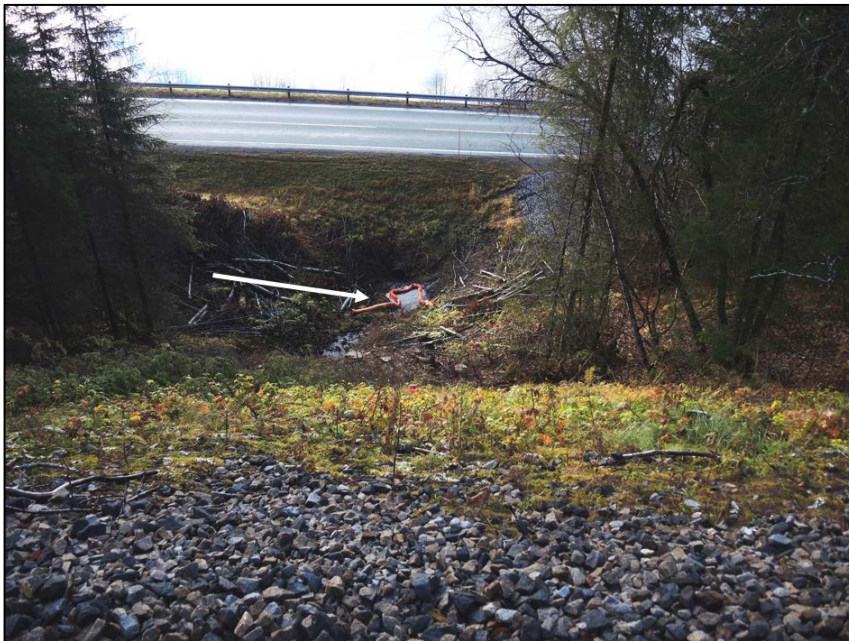
ulykkesstedet. Figur 2 viser linsen som ble lagt ut i bunnen av bekkefaret nedenfor sporet for oppsamling av diesel.

Figur 2: Skråningen ned mot E6 fra stedet hvor togsettet stoppet. Pilen viser linsen som ble lagt ut. Foto: SHT

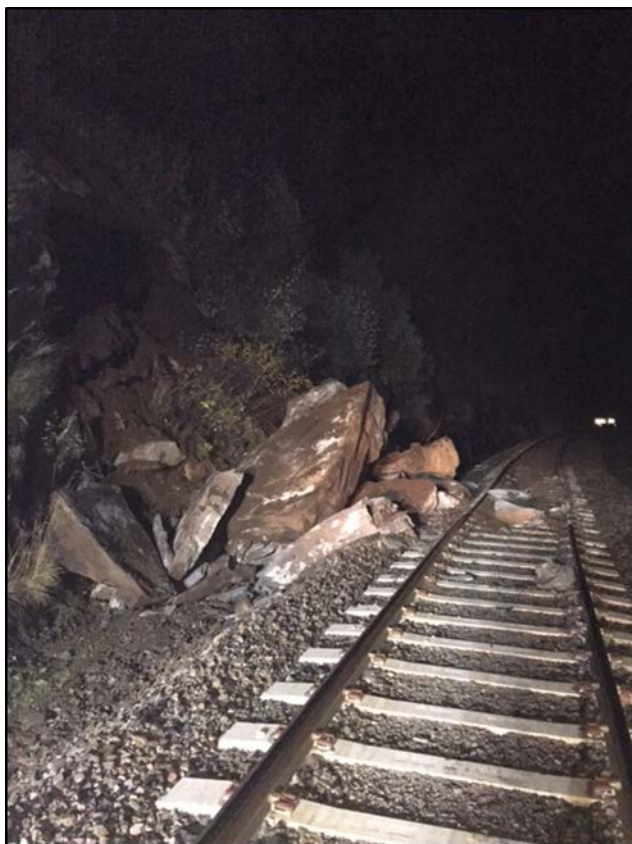
Mye av steinspranget havnet i fanggropen som var etablert ved sporet, men noen av steinene havnet i sporet. Som følge av steinspranget og den påfølgende avsporing fikk sporet så betydelige skader at det måtte byttes ca. 400 sviller.

Figur 3: Utraste steinblokker. Foto: NSB Teknikk, Berging og Beredskap

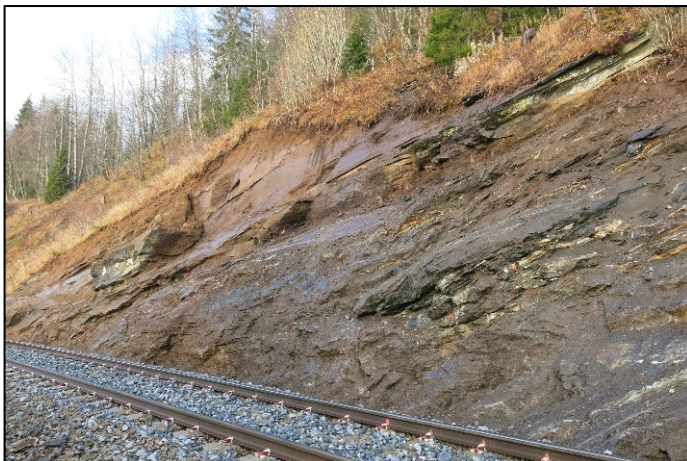
steinspranget rensket Bane NOR rasfeltet inn til fast berggrunn. Ifølge Bane NOR ble det totalt fjernet ca. 150 m³ masse. Risikoklassen ble satt til R3 for etterkontroll etter ett år med tanke på mulig utvasking av masser.

Figur 4: Rasstedet etter at det er rensket og ryddet. Foto: SHT

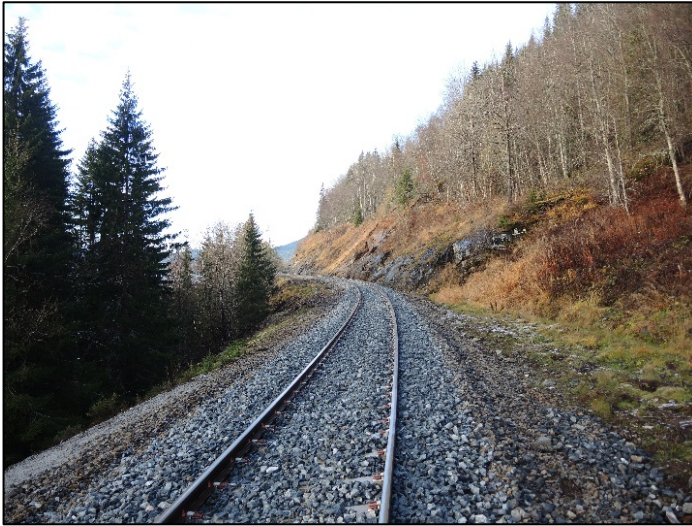
I følge geolog fra Norconsult viser berggrunnskart fra Norges geologiske undersøkelser (NGU) at berggrunnen i området hovedsakelig består av bergarten glimmergneis. Et tynt sjikt med bergarten kalkspatmarmor går gjennom bergmassen i området ovenfor jernbanen. Berget er grovt oppsprukket, og enkelte svakhetssoner kan observeres på strekningen. Langsgående sprekker/slepper¹ langs skjæringen kan være medvirkende årsak til utfall av masser. Terrenget er relativt sidebratt ovenfor sporet, men terrenget er kledd med blandingskog, gran og lauvtrær.

Figur 5: Terrenget i området. Foto: SHT

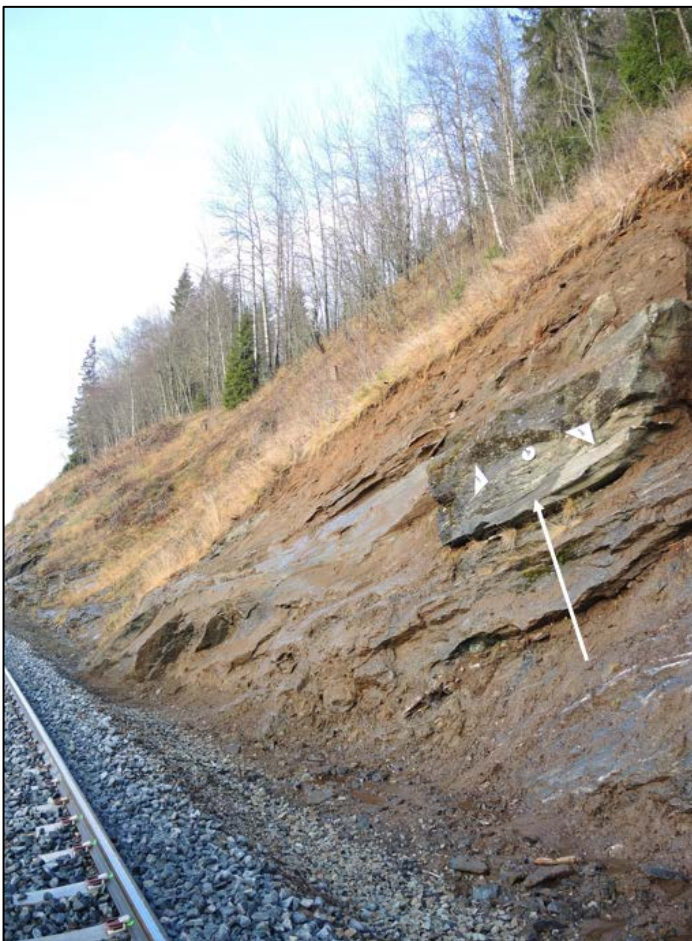
Figur 6: Sikring av sideterrenget. Foto: SHT

På rasstedet og i rasområdet var flere partier av sideterrenget sikret med bolter. Geologen vurderte ikke rasstedet som spesielt rasutsatt, utover de sikringstiltakene som Bane NOR har iverksatt med periodisk fjellrensk, etablering av fanggrop, periodiske kontroller og bolting av fjellet.

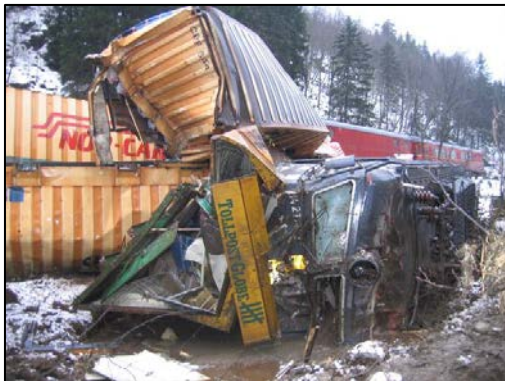
Den 23.12.2005 gikk det et ras ved km 401,00 mellom Bulken og Evanger stasjoner på Bergensbanen (Rapport JB 2007/01). Dette inntraff rett før tog 5505 skulle passere stedet, og toget kjørte inn i en stor steinblokk som stammet fra raset. Sammenstøtet førte til store materielle skader på involvert materiell og infrastruktur (figur 7). Ingen personer ble skadet i sammenstøtet.

Figur 7: Tog 5505 etter sammenstøtet mellom Bulken og Evanger. Foto: SHT

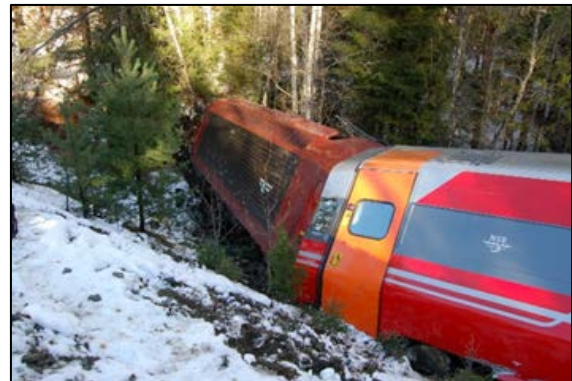
Figur 8: Det avsporet lokomotiv og første vogn i tog 605 ved Flå. Foto: SHT

Den 6. november 2006 kjørte NSB AS' nattog 605 fra Oslo til Bergen inn i et steinras på ca. 10 m³ og sporet av (Rapport JB 2008/01). Ulykken inntraff ved vestre tunnelåpning til Nøbb tunnel (mot Bergheim stasjon) mellom Flå og Bergheim stasjoner på Bergensbanen (figur 8).

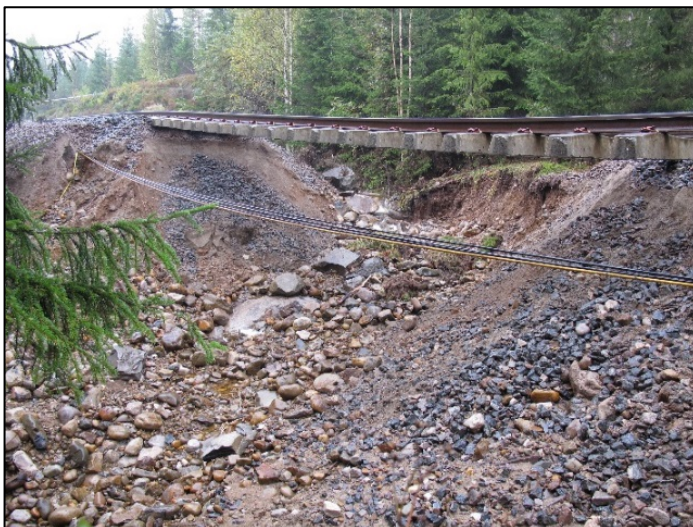
Den 5. september 2011 kjørte tog 2378 inn i et rasområde og sporet av ved km. 217,045 nord for Opphus stasjon på Rørosbanen (Rapport JB 2012/06). Kraftig regn i området i forkant av ulykken hadde ført til en situasjon hvor sporets underbygning var blitt vasket bort (figur 9).

Figur 9: Utvasket spor ved Opphus, Rørosbanen. Foto: SHT

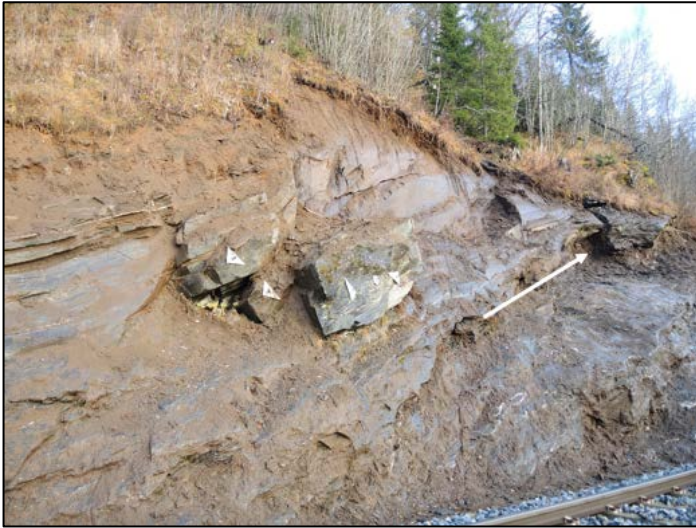
Steinspranget var jord og steinmasser som hadde løsnet fra skråningen ovenfor sporet der Bane NOR hadde sikret enkeltblokker med bergbolter. De blokkene som var boltet fast satt igjen i skjæringen. I den sørlige kanten av skjæringen hadde en blokk begynt å sige ut fra sin opprinnelige posisjon (figur 10).

Figur 10: Steinblokk som er i ferd med å bli presset ut. Foto: SHT
