RAPPORT

JB 2017/06

RAPPORT OM PERSONULYKKE PÅ ROMSÅS T-BANESTASJON 10. OKTOBER 2016

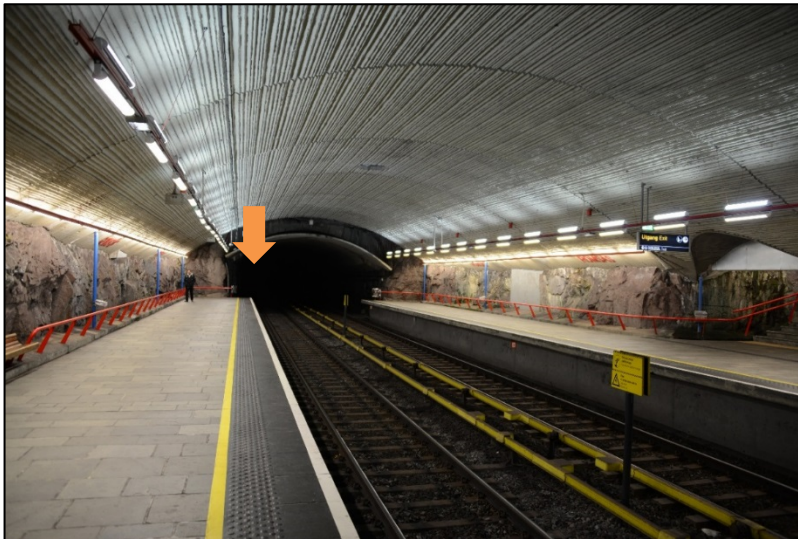
Figur 1: Romsås T-banestasjon, ulykkesstedet er markert i enden av plattformen. Foto: SHT

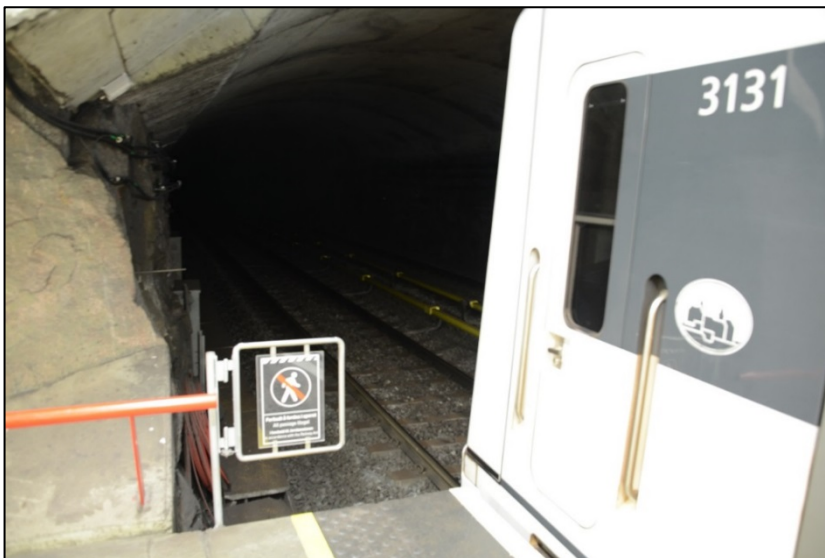
Figur 3: Hendelsessted (toget på bildet er ikke ulykkestoget, men viser normal stopposisjon for et 6-vognstog). Foto: SHT

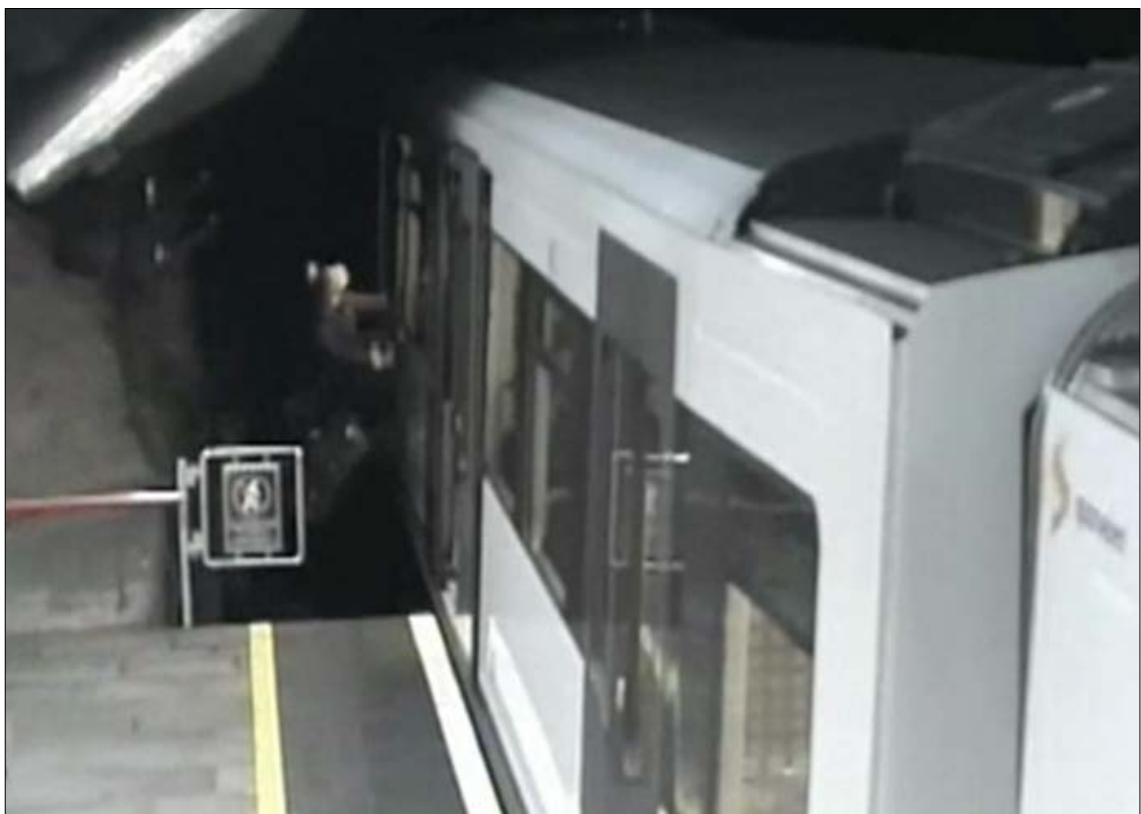
Figur 4: Rullestol faller ut av bakre dør. Kilde: Overvåkingskamera hos Sporveien T-banen AS

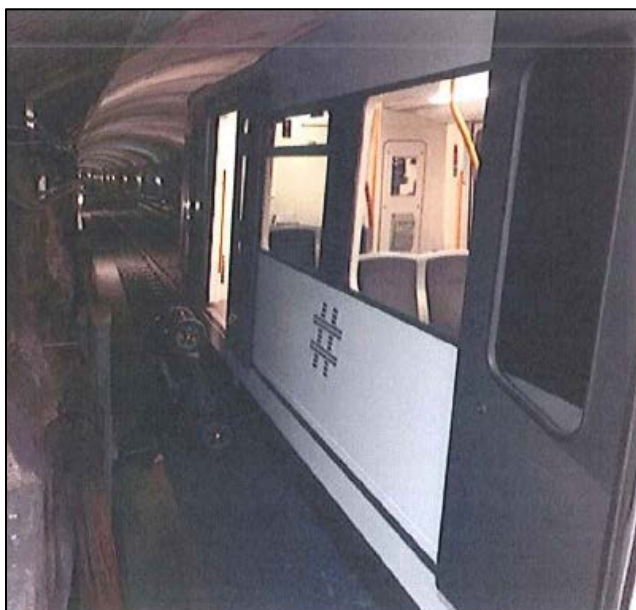
Den 10. oktober 2016 rygget en rullestolbruker ut av bakerste dør i et T-banetog som var delvis utenfor plattform på Romsås stasjon. Rullestolen med personen falt ned i mellom sporet og tunnelveggen, og personen ble lettere skadet. En passasjer som ville hjelpe til fikk strømskader etter å ha tatt på rullestolen som sansynligvis lå inntil togets strømførende komponenter.

Figur 5: Rullestol slik den endte ned i sporet, lent opp mot vognsiden. Foto: Politiet

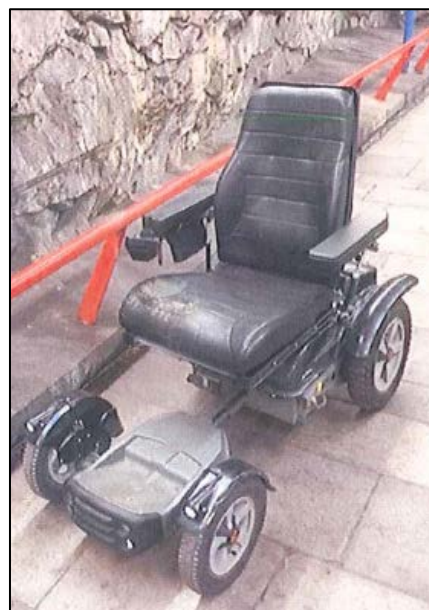
Figur 6: Rullestol etter at den er hentet opp. Foto: Politiet

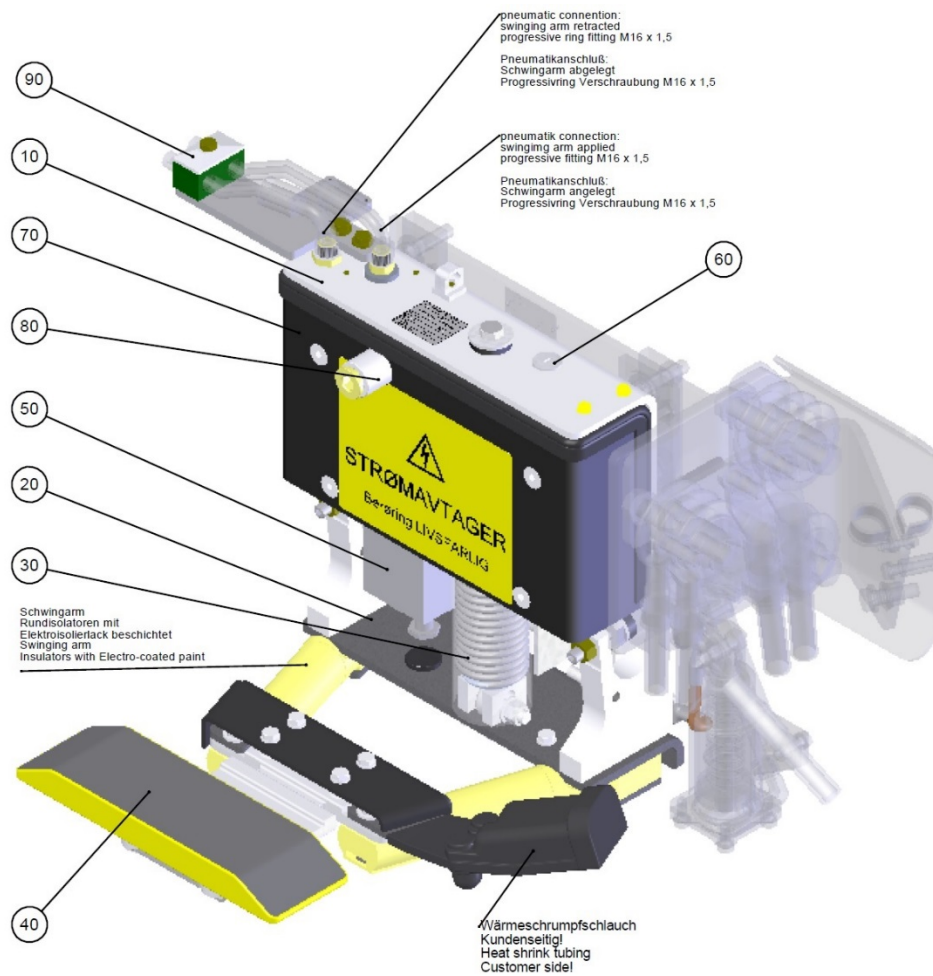
Et 3-vognstog har åtte strømvaktakerer, fire på hver side (figur 10). Strømvaktakerene er festet på boggiene, nedenfor døråpningen i hver ende av MC1 og MC2. Alle strømvaktakerer på en vogn er sammenkoblet. Dersom én strømvaktaker har kontakt med strømskinnen, vil alle på denne vognen være spenningsatt. Plasseringen på boggiene, rett under dørene, er gunstig for å få god kontakt med strømskinnen. Strømskinnen er spenningsatt med 750 V og er normalt plassert midt mellom sporene.

Figur 10: Strømvtager. Kilde: Sporveien T-banen

I opplæringen er det hovedsakelig fokus på at man ikke må komme nær togets strømvtagere eller strømskinnen som står i sporet. Togets strømvtagere er plassert under dørene der passasjerer går av og på (se figur 8). Det er ikke vanlig å koble ut (legge ut) spenning i området dersom det skjer noe uforutsett. Årsaken er ifølge Sporveien at det får store driftsmessige konsekvenser å legge ut strøm for et større område, siden man må

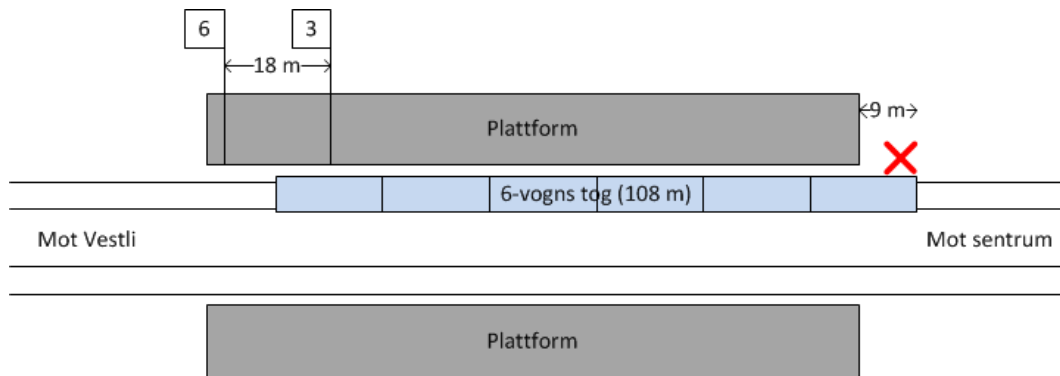
Basert på hvor stor del av bakerste vogn som var utenfor plattform er det mulig å anslå hvor togets front var i forhold til stoppmerkene. Skissen i figur 14 viser at toget stanset midt i mellom stoppmerkene for 3-vognstog og 6-vognstog.

Figur 14: Posisjon til tog, ulykkespunkt er markert. Illustrasjon: SHT

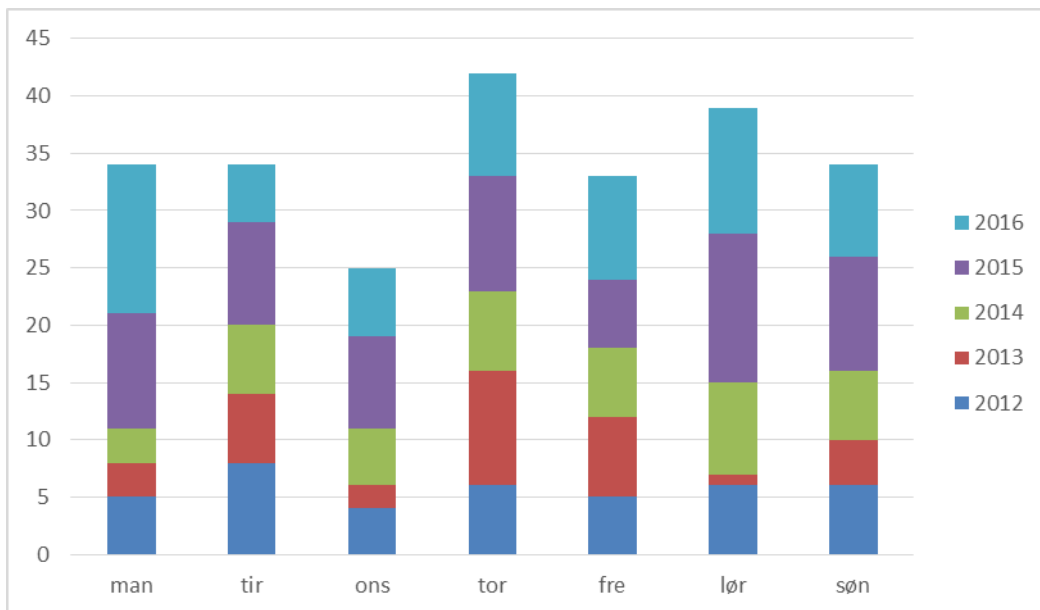
Sporveien T-banen følger opp og registrerer tog som stanser feil i forhold til angitt stopposisjon (figur 16). Statistikken er i stor grad basert på egenrapportering fra førere og viser at det skjer jevnlig. I de fleste tilfeller medfører det ikke alvorlige hendelser, men Sporveien T-banen har registrert et liknende uhell i 2009. Sporveien T-banen mener 3-vognstog oftere stopper upresist enn 6-vognstog, siden togfører da vet at hele toget er innenfor plattform med god margin.

Figur 16: Tilfeller der tog stopper med dører utenfor plattform. Kilde: Sporveien T-banen
