JB 2017/07

RAPPORT OM AVSPORING VED MARNARDAL STASJON PÅ SØRLANDSBANEN 27. OKTOBER 2016

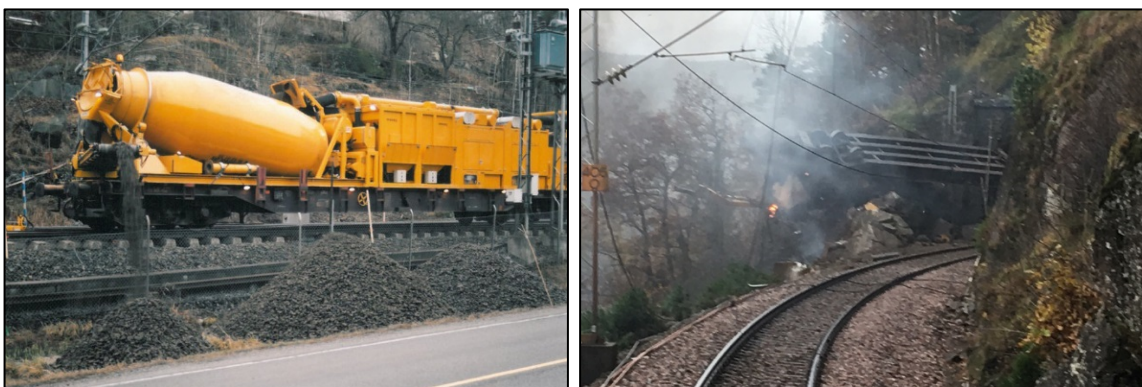
Figur 2: Pukksugeren før og etter ulykken. Foto: Norsk Jernbanedrift AS

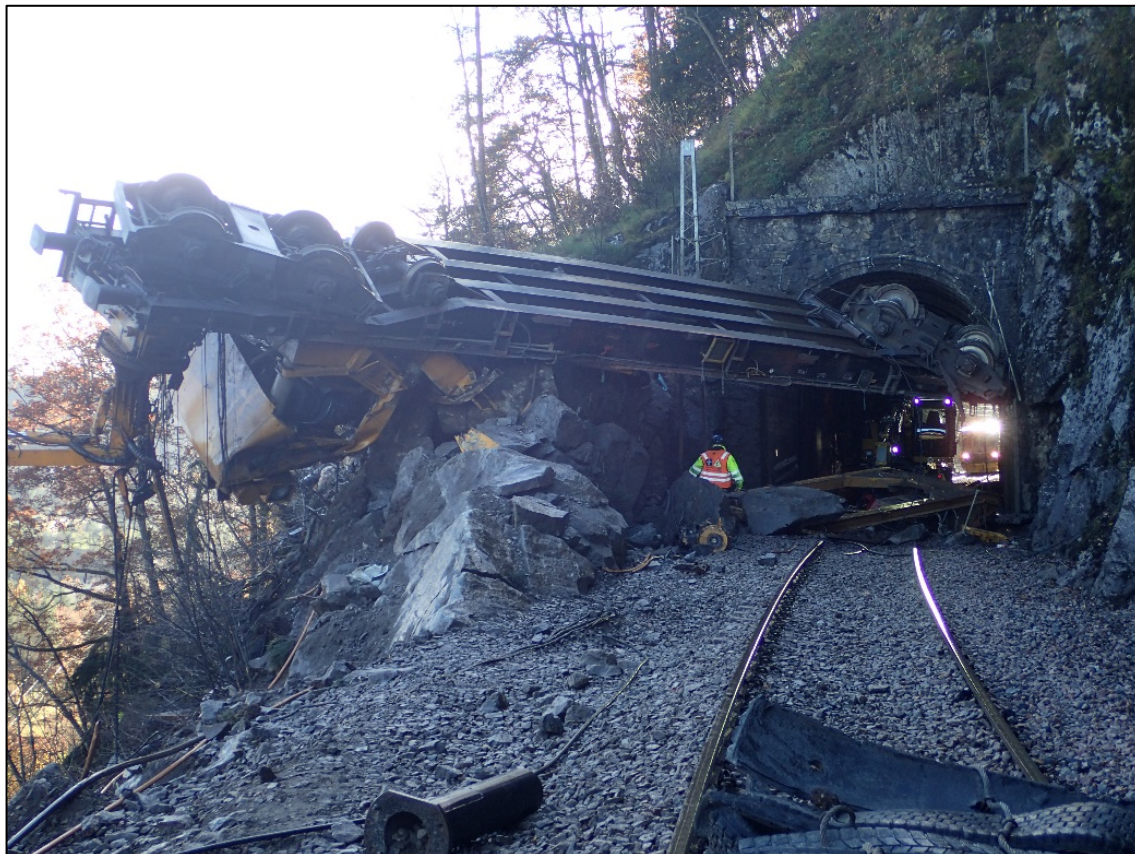
Pukksugeren, vakuumsugevogn Railvac 17000 MVS 11 med registrering 31 76 3933 105-5, ble totalskadd i avsporingen. Maskinen hadde veltet av skinnene, og lå opp ned foran en tunnel ca. 5.6 km fra arbeidsstedet hvor mannskapene mistet kontroll. Deler av det påmonterte utstyret ble spred over et stort område, og det ble skader på vegetasjonen hvor delene hadde truffet. Brannvesenet samlet opp ca. 150 liter diesel fra en 1000 liters tank, men det antas at flere hundre liter rant ut i naturen. Det er usikkert hvor mye som hadde vært på tanken ved avsporingen.

Figur 3: Pukksugeren etter avsporingen. Foto: SHT

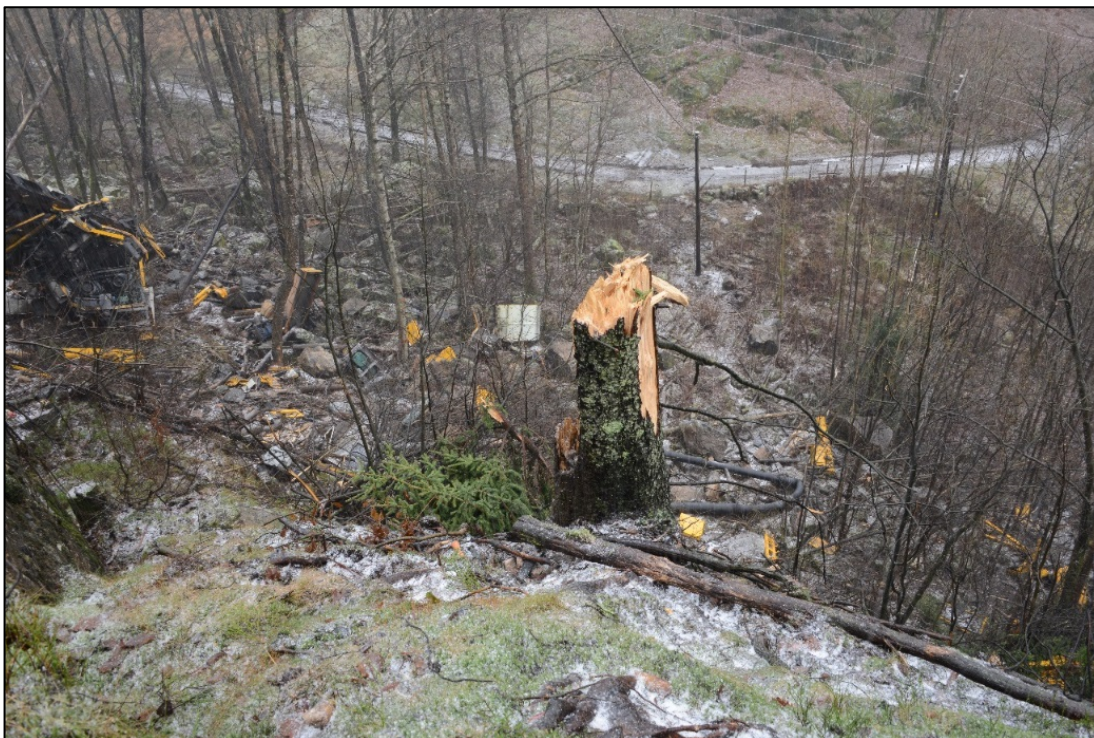
Figur 4: Spredning av vrakdeleer og utslipp av diesel. Foto: SHT

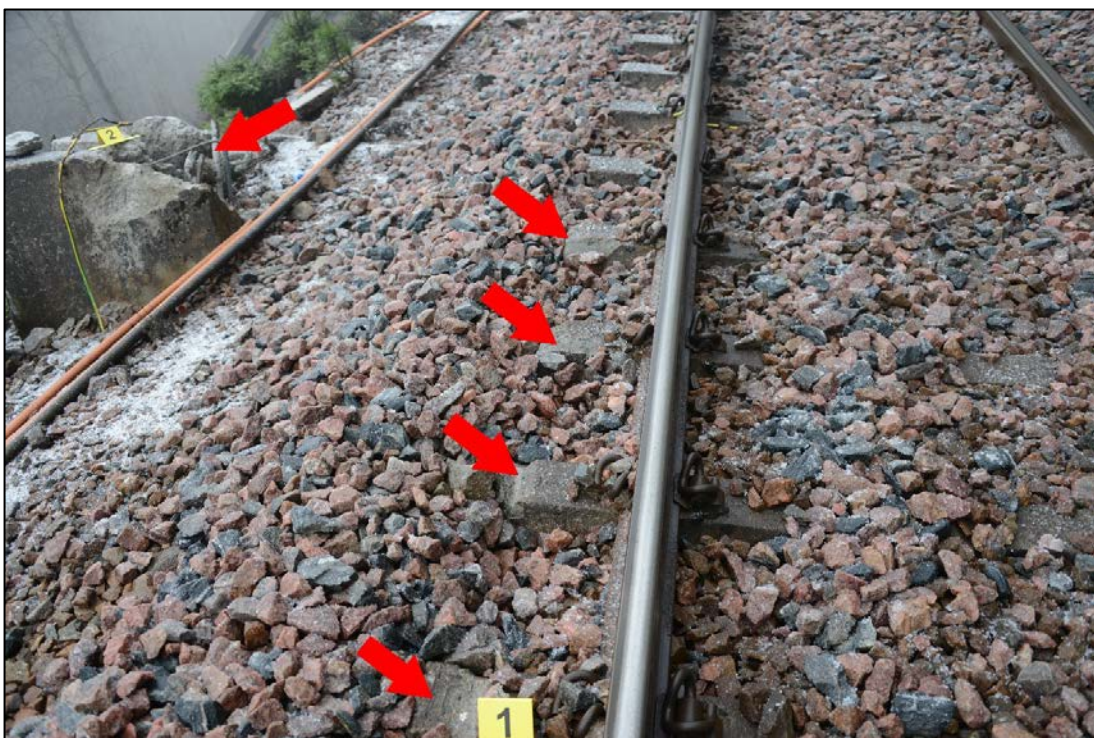
Under avsporingen rev pukksugereren ned en kjøreledningsmast og et elektronikkskap. Det var merker i ytterkant på fire sviller i området hvor kjøreledningsmasten ble revet ned. Det ble ikke funnet avspøringsmerker på skinnene.

Figur 5: Skader på infrastrukturen ved avspøringsstedet. Markør 1 viser skader på sviller og markør 2 er fundamentet til KL-mast. Foto: SHT

Det ble ikke funnet avspøringsmerker på skinnene, men det var spor på ytterkanten av fire sviller og en KL-mast var revet. Dette indikerer at hastigheten har vært høy.

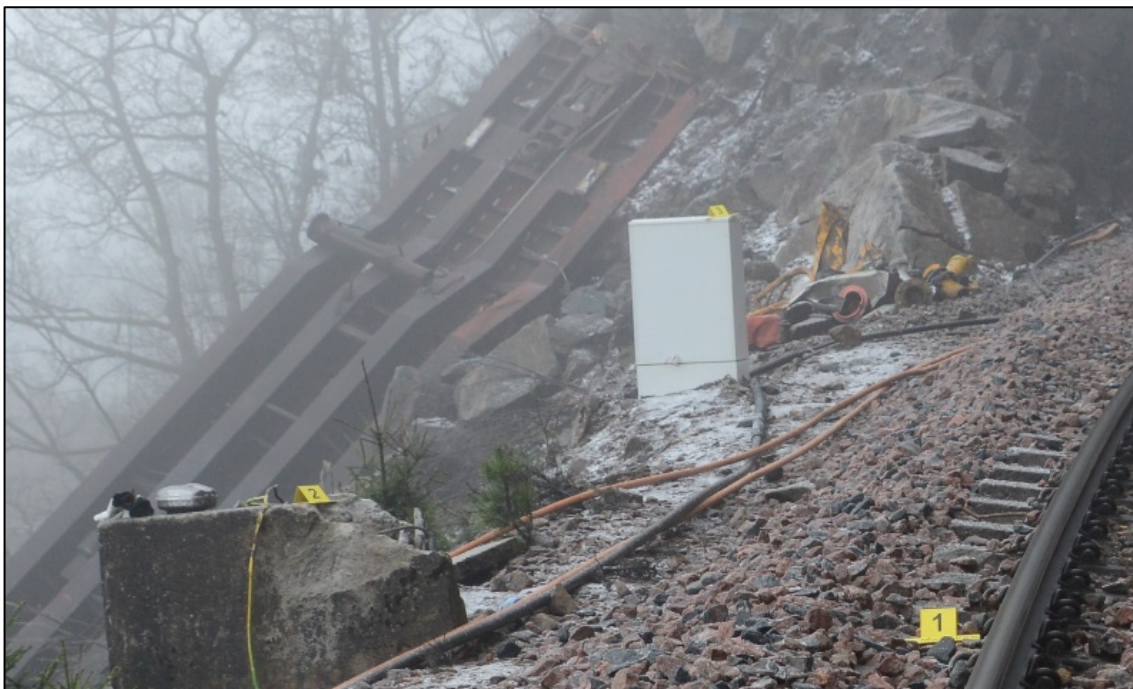
Figur 6: Skapet som ble ødelagt ble erstattet kort tid etter ulykken. Foto: SHT

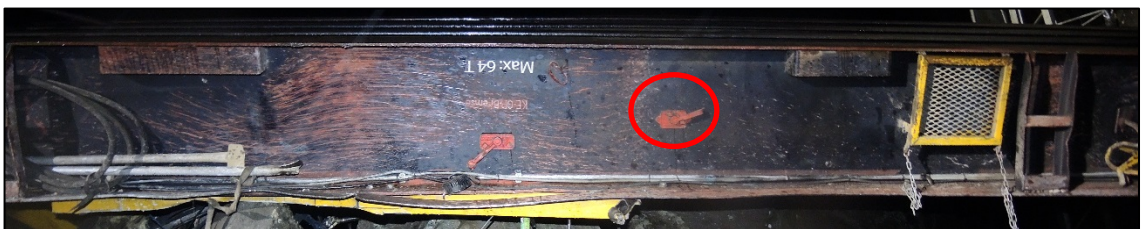
Undersøkelse av materiellet på avspøringsstedet ble utført ca. 9-10 timer etter ulykken. Håndtak for automatisk virkende bremses var i avstengt stilling, og vil i operativ drift medføre at disse bremsene ikke fungerer. Det var synlige skrapemerker på denne delen av pukksugerer, som kan bety at håndtaket ble slått over i stengt stilling i forbindelse med avsporingen. Det var skade på parkeringsbremsen, og deler fra denne hadde løsnet. På avspøringsstedet ble det observert at parkeringsbremsen var delvis tiltrukket. Bremsetterstillere var slitt ut fra trekkstenger, men det var ingen synlige skader utover det. Det var ingen tegn til varmeutvikling eller smelting på bremseklosser eller hjul.

Figur 10: Håndtak (rød ring) i steng stilling og synlig skrapemerker på pukksugereren. Foto: SHT

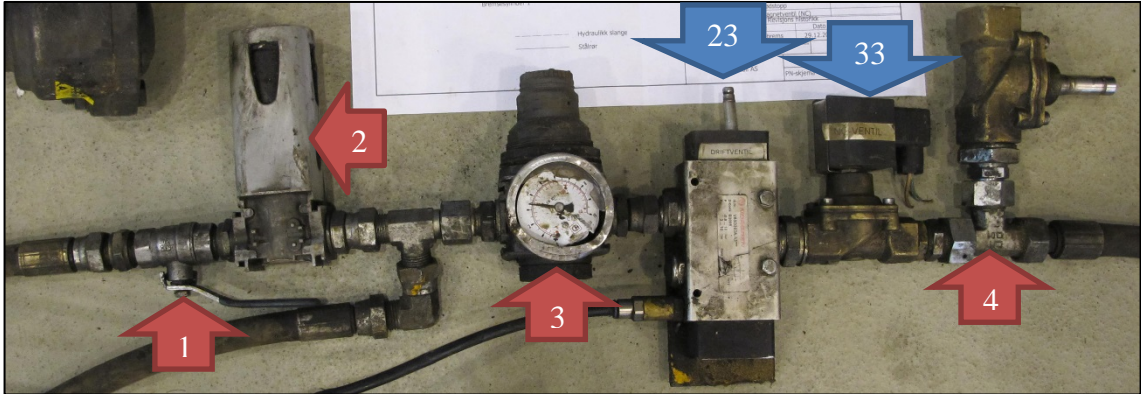
Undersøkelse av vogna viste flere komponenter som ikke var inntegnet i dokumentasjonen av bremsesystemet. Komponentene var montert som en del av

direktebremssystemet (vist med pil 1, 2, 3, 4 i figur 11). Komponent 23 og 33 var tegnet inn i PN-skjemaet (Se figur 12).

1. Stengekran ved utløpet til aggregatene.
2. Vannutskiller.
3. Reduksjonsventil med manometer.
4. Avluftingsventil.

Figur 11: Komponenter tilhørende direktebremssystemet. Foto: SHT

Stengekranen er merket Biltema, og ble ifølge NJD Railvac AS montert som følge av en feil på den opprinnelige stengekranen. Avluftingsventilen er ikke merket med produsentnavn, og ble installert for å slippe ut luften raskere i direktebremssystemet. Før denne ble installert tok det lengre tid før direktebremsen løste ut, og drivhjulene ble stående og spinne. Dette medførte skader på skinnegangen og erstatningskrav fra Bane NOR.

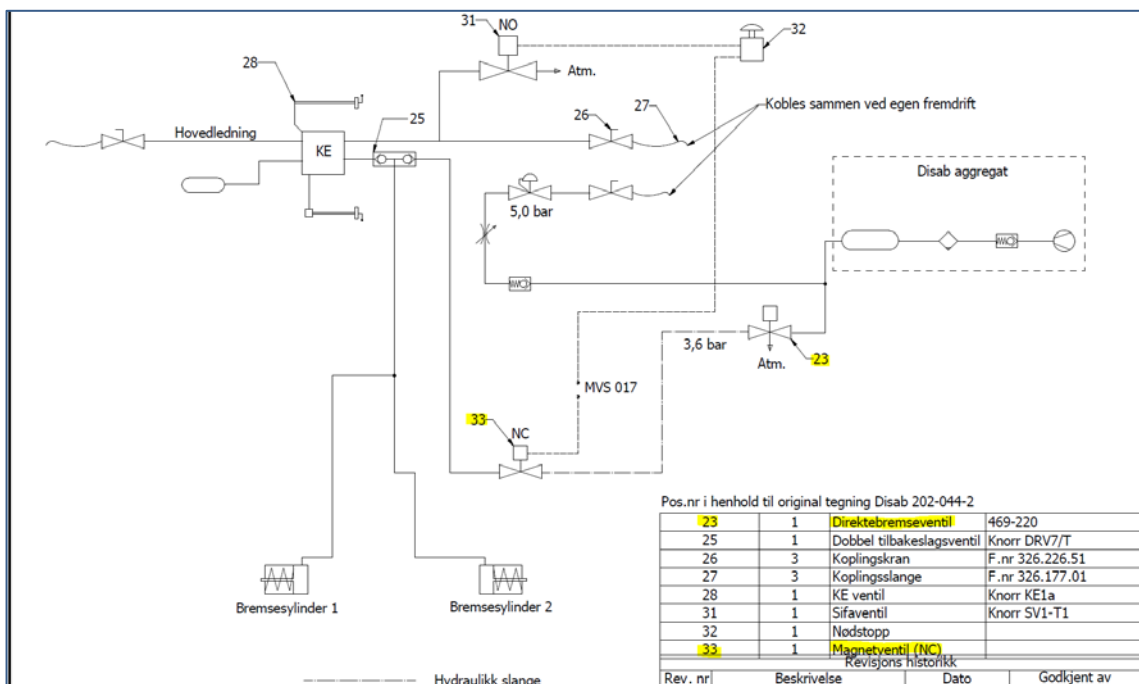
PN-skjemaet, som ble oversendt av NJD, med beskrivelsen av luftsystemet til direktebremsene viste seg å ikke være korrekt. Se vedlegg C for sammenligning av oversendt PN-skjema og oppdatert korrekt PN-skjema.

Figur 12: PN-skjemaet mangler flere komponenter som er vist i figur 11. Kilde: NJD Railvac AS

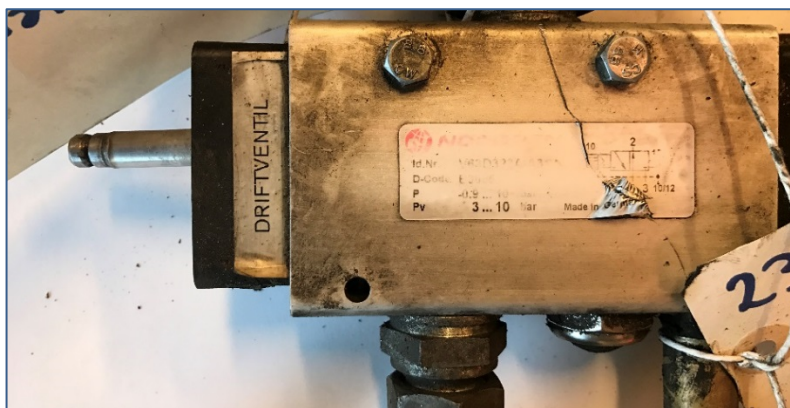
Driftsventilen, av merket Nordgren, til direktebremsen er ikke tiltenkt brukt i bremsesystem på tog. Ventilen tilfredsstiller ikke kravene til vibrasjon og kulde som «Railway applicated» komponenter fra Nordgren leveres med.

Figur 13: Direktebremseventil (nr. 23 på tegningen i figur 12). Foto: SHT

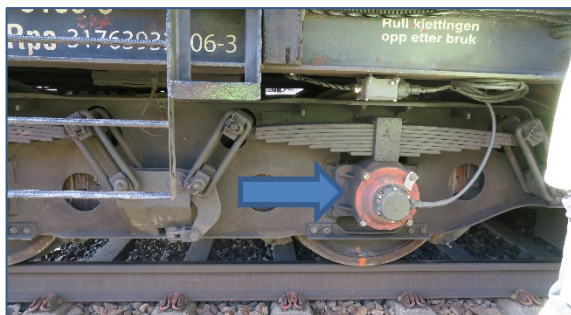
Figur 21: Rullevakt. Foto: SHT

Etter ulykken har Norsk jernbanedrift AS innført tekniske tiltak og gjort endringer i sine prosedyrer. Det er montert rullevakt som skal aktivere nødbrems om maskinen ruller mer enn 2 km/t uten at operatør har betjent dødmannsbryter på fjernkontrollen. Rullevaktsystemet forbikobles ved utkobling av direktebrems. Ved utgivelsen av rapporten er denne foreløpig ikke godkjent og aktiv.

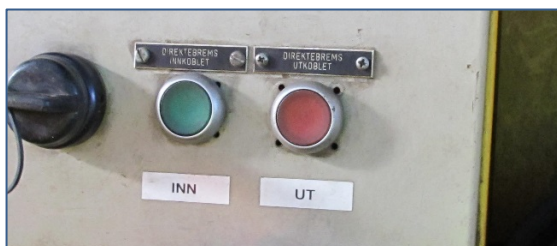
Figur 22: Gamle knapper. Foto: SHT

For direktebremsen er det byttet betjeningsknapper med synlige signallamper for innkoblet og utkoblet direktebrems.

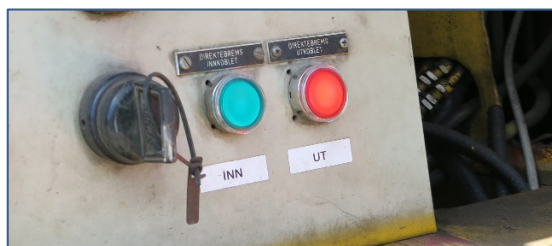
Figur 23 Nye knapper med indikering. Foto: SHT

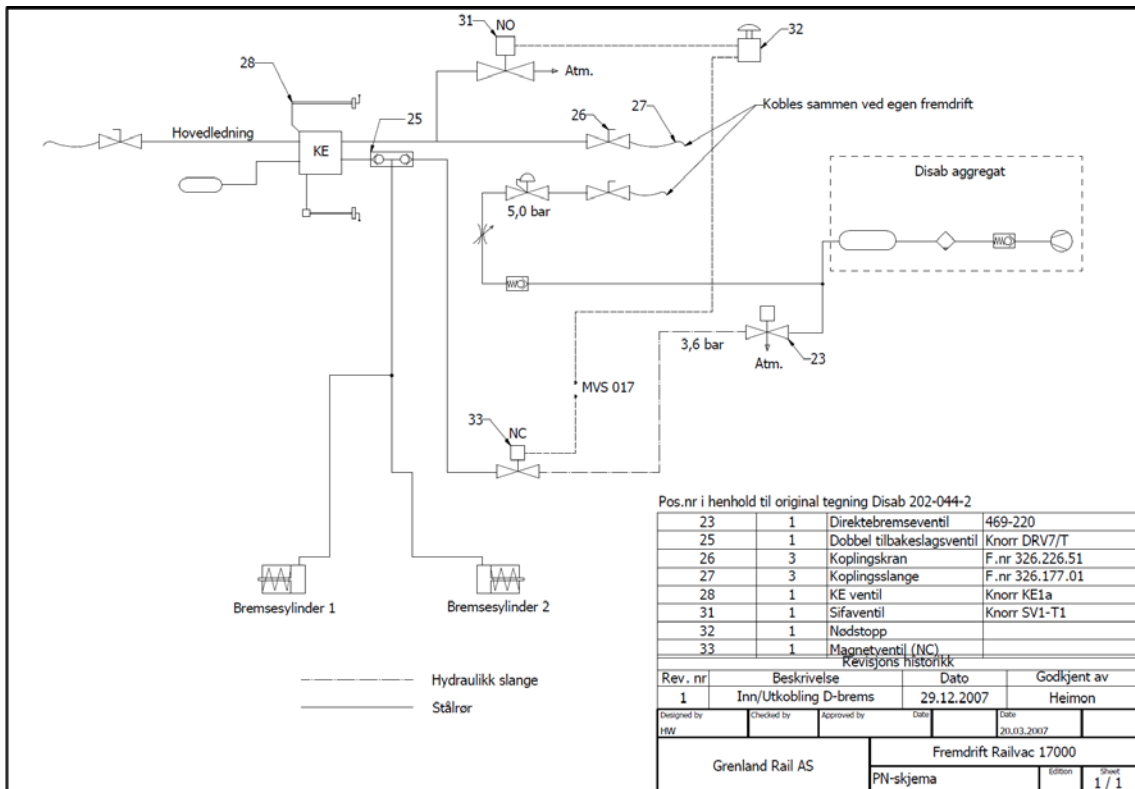
Oversendt PN-skjema inneholdt flere mangler i beskrivelsen av bremsesystemet.

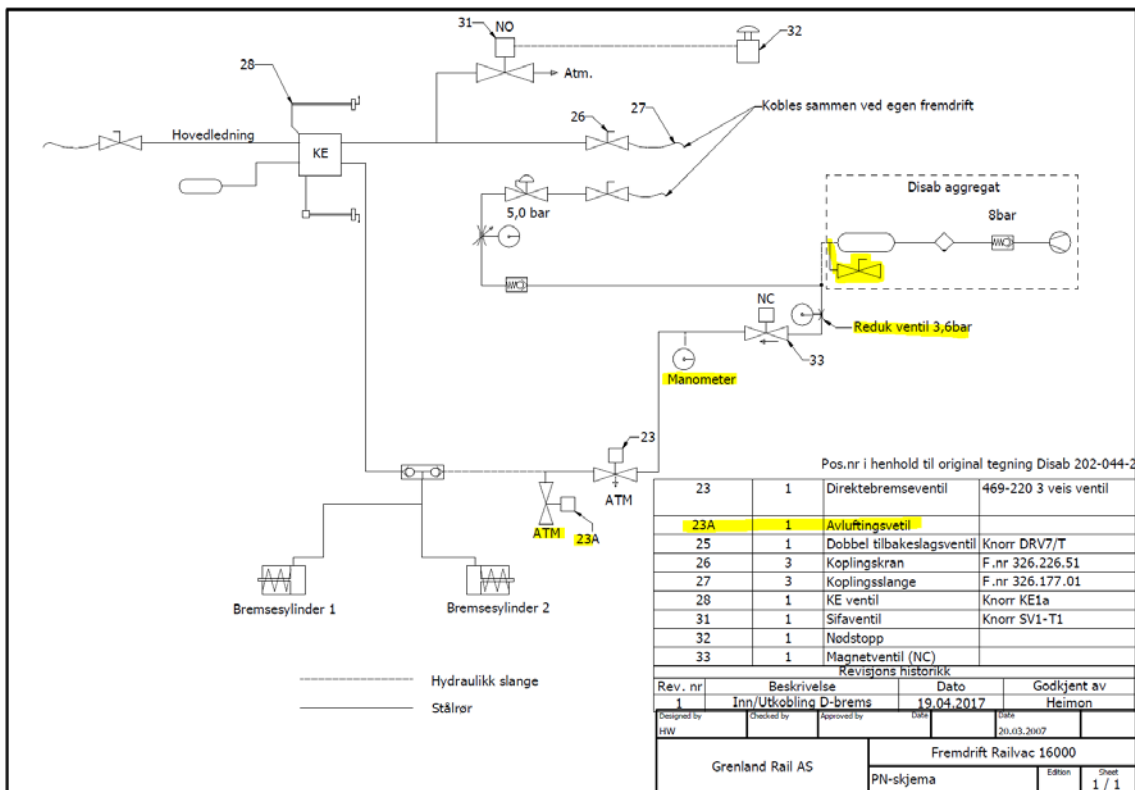
Oppdatert PN-skjema av Railvac 16000 viser et mer korrekt bilde av hvordan bremsesystemet til Railvac 17000 var konstruert.
