# RAPPORT

JB 2017/08

## RAPPORT OM SAMMENSTØT MELLOM TOG OG SKINNEGÅENDE GRAVEMASKIN VED DALLERUD PÅ DOVREBANEN 11. MARS 2017

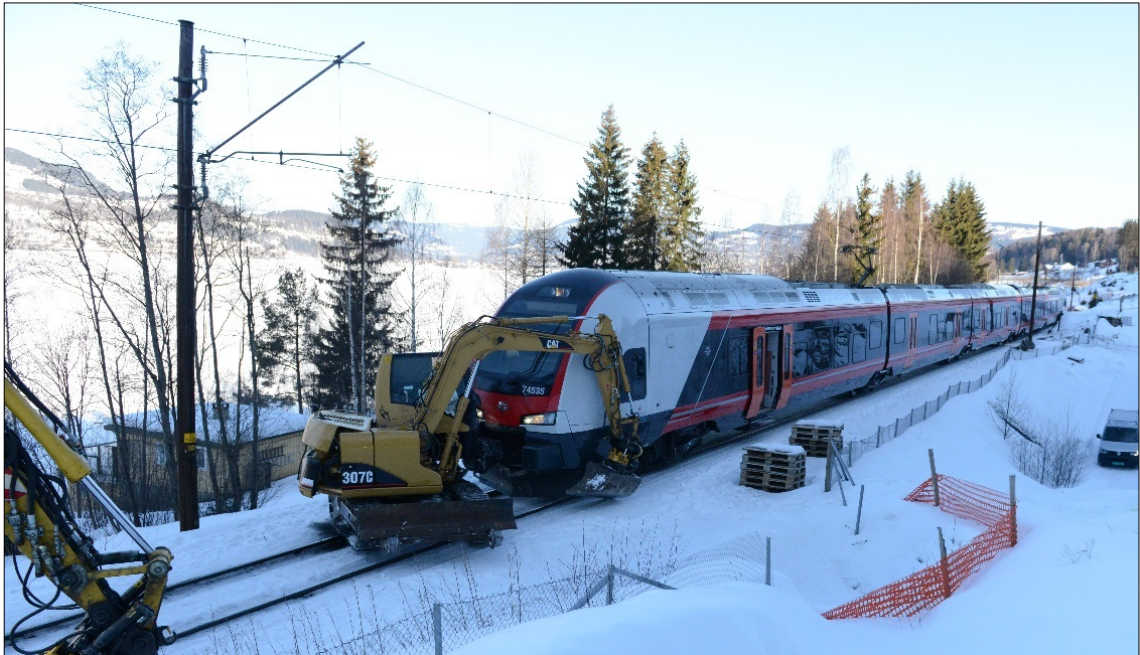
Figur 2: Gravemaskinen ble skjøvet foran toget etter sammenstøtet. Foto: SHT

Gravemaskinføreren oppdaget toget og klarte å hoppe ut før toget traff gravemaskinen. Det oppstod dermed kun materielle skader. I sammenstøtet traff toget gravemaskinen bak, slik at denne snurret rundt og ble skjøvet foran toget i ca. 145 meter. Gravemaskinen ble totalskadet, en kontaktledningsmast ble revet ned, og strekningen ble stengt til kl. 1700 samme dag. Togsettet kunne kjøres etter sammenstøtet.

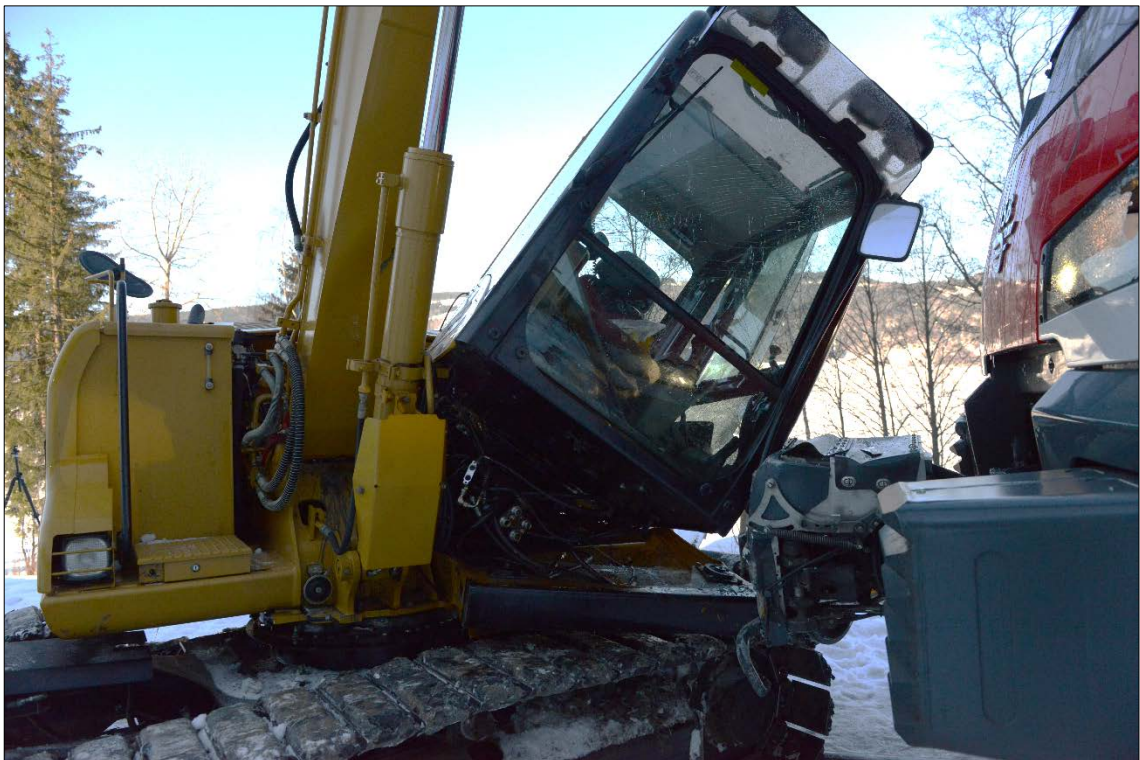
Figur 3: Hytta på gravemaskinen. Foto: SHT

Involvert 2-veis skinnegående gravemaskin Catepillar 307C, 8 tonn ble totalskadet i sammenstøtet.

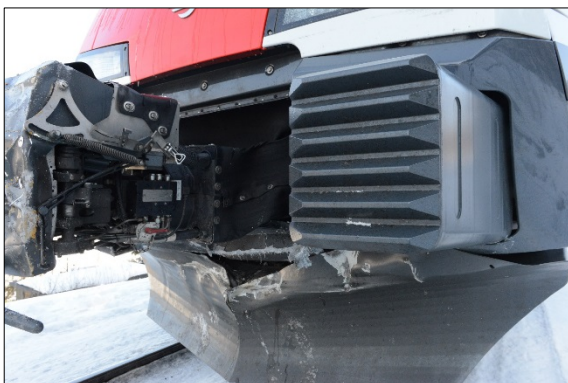
Toget tilhørte NSB AS, og var et dobbeltsett type 74 med registrering 74535 og 74526. Toget var kjørbart etter sammenstøtet, men reparasjon av skadene i fronten av toget kom på ca. 6 000 000 kr.

Figur 4: Skader i fronten på toget. Foto: SHT      Figur 5: Inntrykket buffer. Foto: SHT

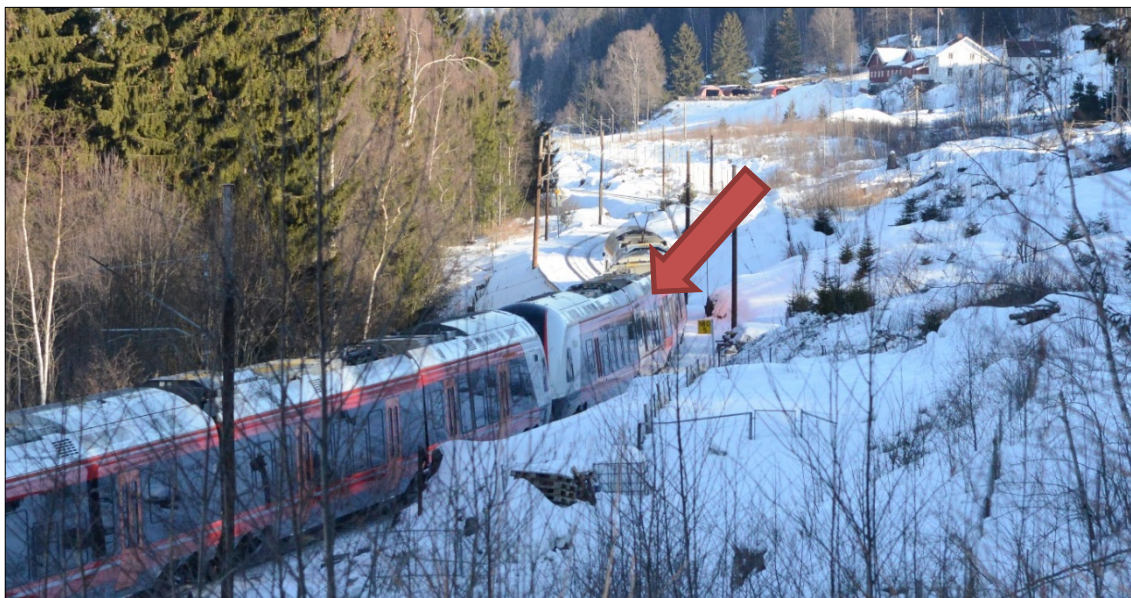
I sammenstøtet ble gravemaskinen totalskadet. De ble truffet i bakkant og flyttet ca. 145 meter fremover langs sporet.

Figur 6: Pil viser hvor gravemaskin stod, banens kurvatur vises i bakgrunnen. Foto: SHT

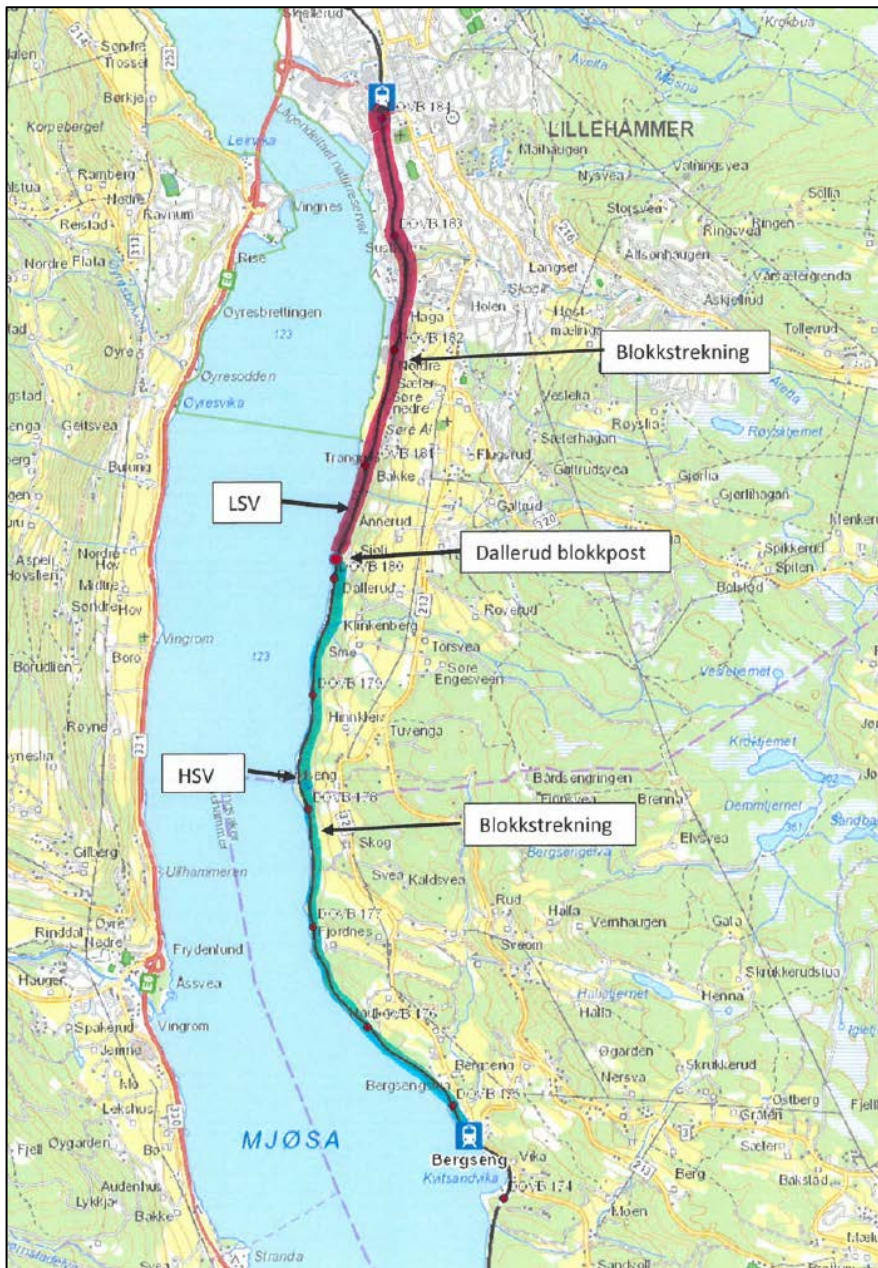
HSV og LSV arbeidet på hver sin blokkstrekning. Arbeidene pågikk mellom Bergseng stasjon km. 174,7 og Lillehammer stasjon km. 184,1. Strekningen er delt av Dallerud blokkpost ved km. 180,5. HSV arbeidet ved km 178,3, mens LSV arbeidet ved km 180,5.

Figur 7: LSVs og HSVs posisjoner med Dallerud blokkpost og to blokkstrekninger. Kilde: Bane NOR SF kartvisning.
