# RAPPORT

JB 2018/04

## RAPPORT OM PLANOVERGANGSULYKKER PÅ RØROSBANEN, VED KROKEN 24. JUNI 2017 OG VED AUMA 5. JULI 2017

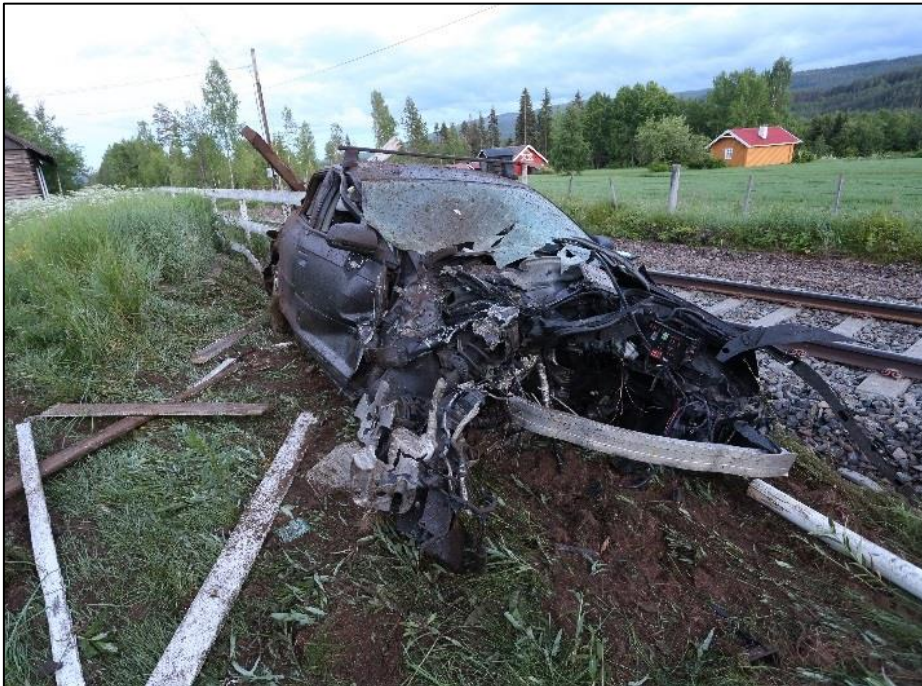
I sammenstøtet roterte bilen langs togsiden før den ble kastet fremover og ble liggende på siden av sporet, ca. 15 meter fra planovergangen. Bilføreren ble obdusert, og obduksjonsfunnene tyder på at livløshet har inntruffet like før kollisjonen. Vedkommende ble funnet utenfor bilen. Bilen ble påført store skader i ulykken.

*Figur 2: Bilens skader og posisjon etter kollisjonen. Foto: Politiet*

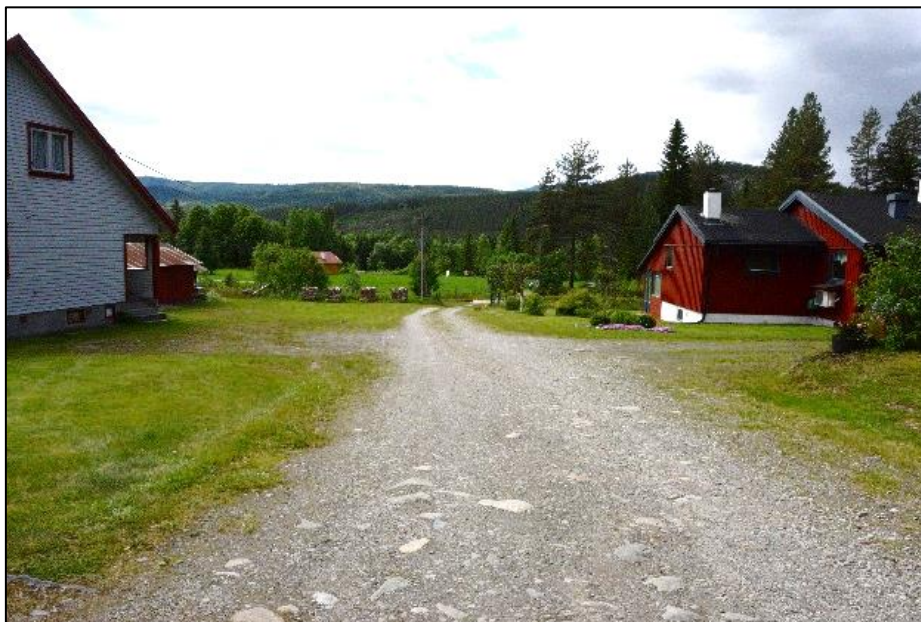
Figur 4: Adkomstvei til Kroken planovergang. Foto: SHT

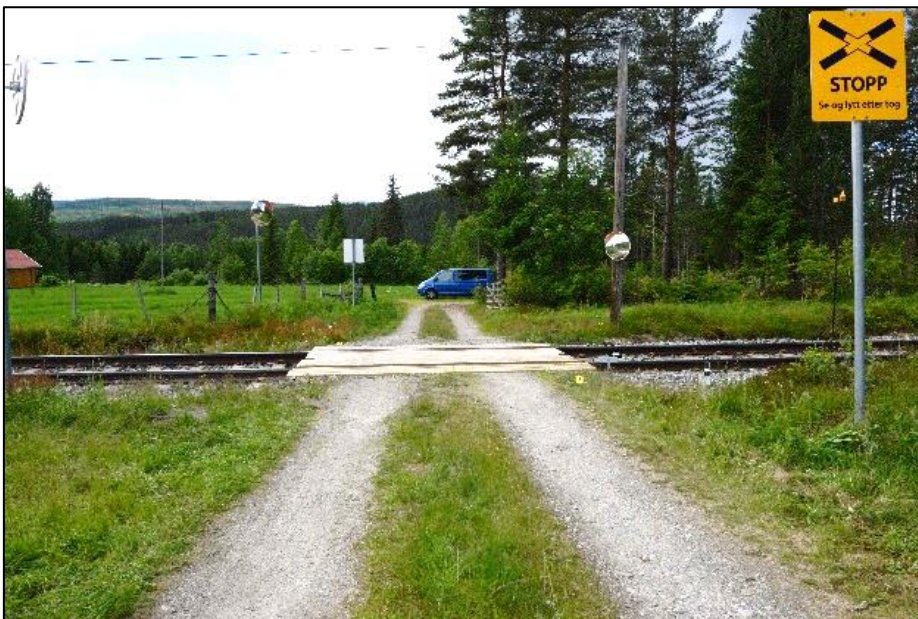
Figur 5: Kroken planovergang. Foto: SHT

Ved Kroken planovergang ble siktlinjene mot nord målt til 360 meter, og mot syd godt over 1000 meter. Minstekravet for denne overgangen, beregnet på personbiler, er 170 meter. På grunn av vegetasjon på østsiden av planovergangen på ulykkestidspunktet måtte trafikantene langt frem mot planovergangen for å se begge veier når en kom fra fylkesveien. Det er derfor satt opp speil ved overgangen. Dette er ikke noen sikring i seg selv, men et verktøy for å bedre sikten for trafikantene.

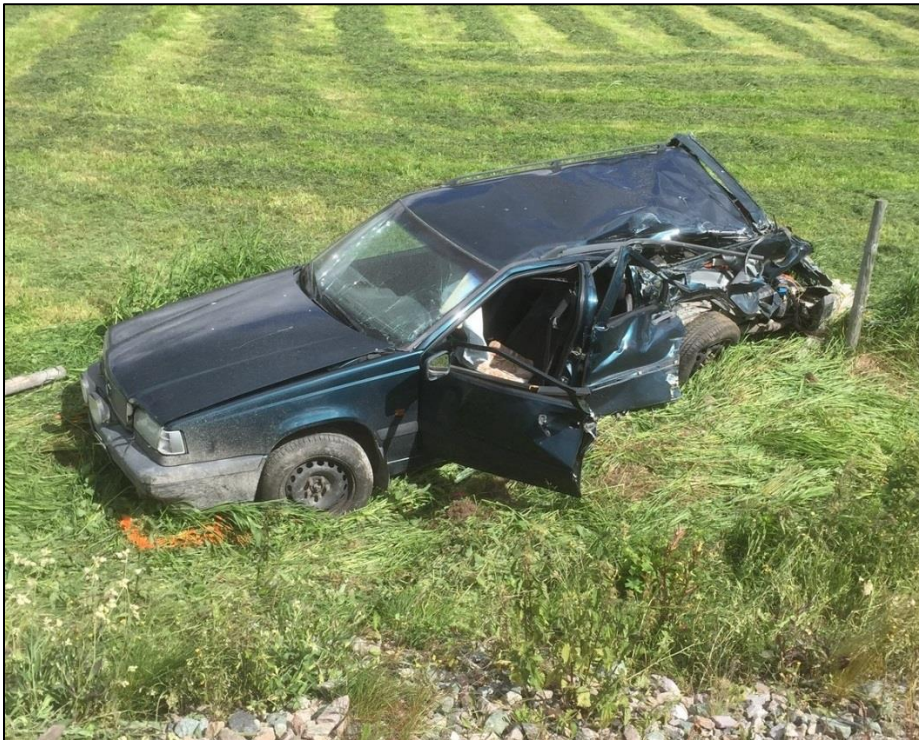
Bilen kom fra en tilstøtende gård på vestsiden av jernbanelinjen, og kjørte mot fylkesvei 681 på østsiden. Den ble truffet rett bak venstre bakhjul og kastet til side, og ble stående ca. 10 meter fra jernbanelinjen. Bilføreren ble kritisk skadet i ulykken og fløyet til sykehus, men vedkommende døde to dager etter ulykken.

Figur 6: Bilens posisjon etter kollisjonen. Foto: Bane NOR SF

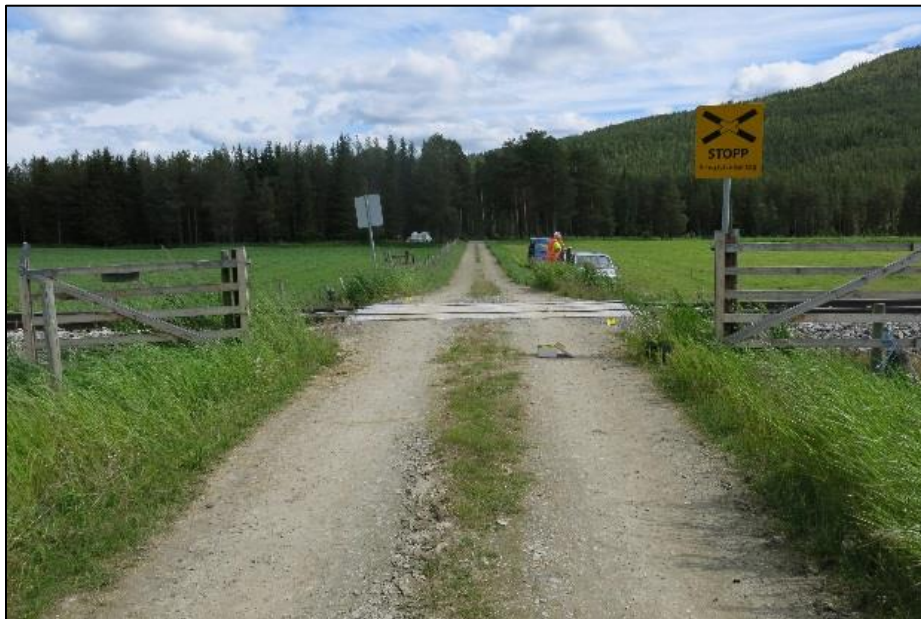
Figur 8: Strømsøyen planovergang. Foto: SHT

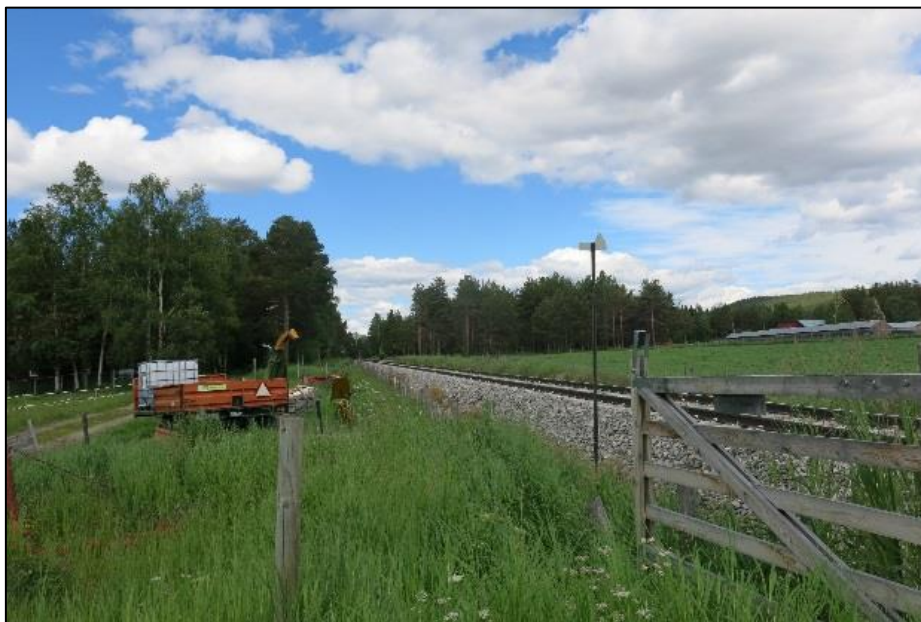
Figur 9: Siktlinje mot nord fra Strømsøyen planovergangen. Foto: SHT

Ved Strømsøyen planovergang målte Havarikommisjonen siktlinjene til over minstekravet på 440 meter begge veier for traktor m/henger etc. fra begge sider av overgangen. Dette angir en kryssingstid på minst 12 sek. for landbrukskjøretøyer.

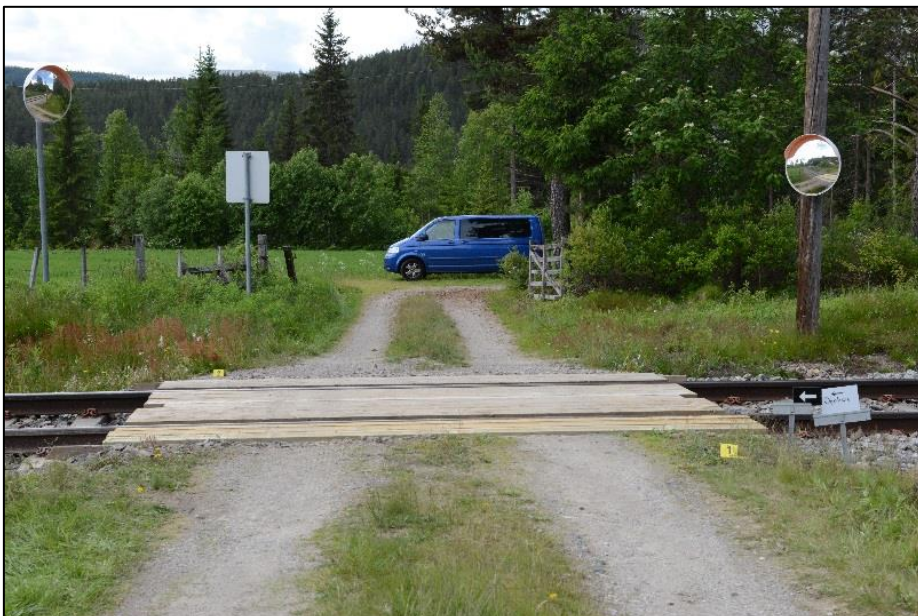
Figur 11: Speil ved Kroken planovergang. Foto: SHT

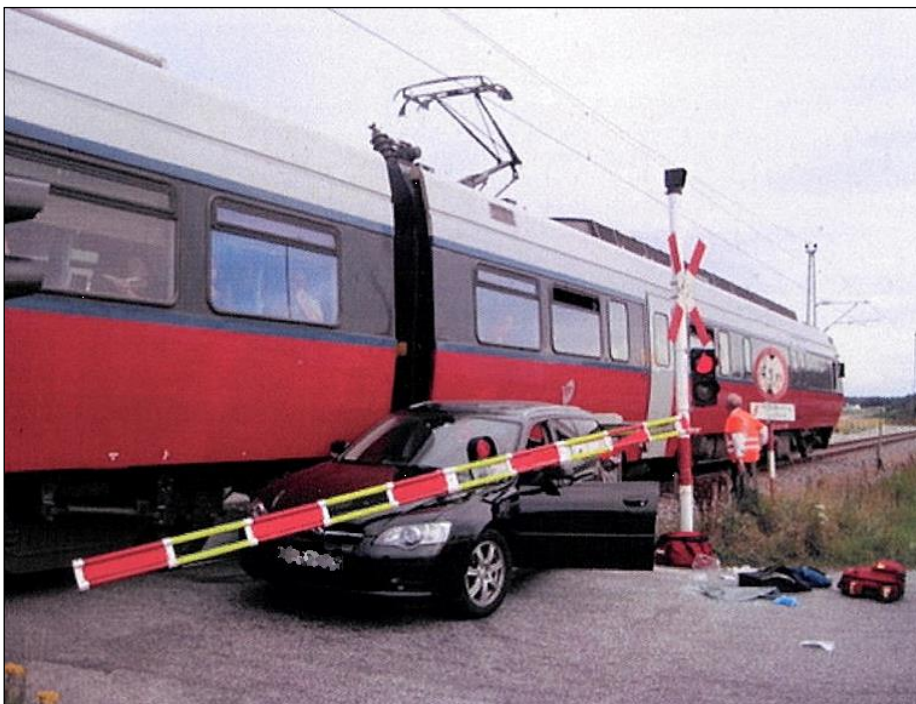
[JB RAP 2014/05](#) omhandler sammenstøt mellom tog og bil på Enebekk planovergang. Planovergangen er utstyrt med veisikringsanlegg. Her ble en personbil sperret inne mellom bommene da disse gikk ned, og toget fikk dermed klartsignal til å passere planovergangen. Fører så at noe var galt og tilsatte nødbrems, slik at toget hadde lav hastighet i sammenstøtet. Bilføreren ble lettere skadet i ulykken.

Figur 15: Tog og bil etter sammenstøtet. Foto: Politiet
