RAPPORT

JB 2018/05

RAPPORT OM LØPSK MATERIELL PÅ DRIFTSBANEGÅRDEN I STAVANGER 18. JUNI 2017

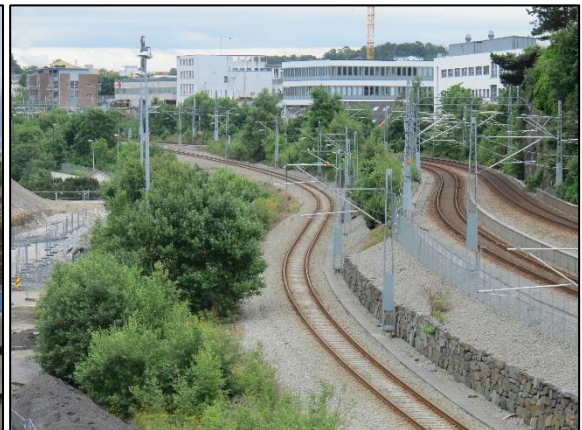
Figur 10: Fall fra Kvaleberg ned mot driftsbanegården. Foto: SHT

Deler av strekningen fra driftsbanegården og opp til Kvaleberg har 25 ‰ stigning. På det flate partiet før Kvaleberg stoppet fører og koblet av to MFS-vogner i området ved de nye vekslene, se figur 7. Planen var at disse etterpå skulle skyves ned i et annet spor på driftsbanegården. Vognene ble avbremsset og sikret med bremsesko på grunn av fallet ned mot driftsbanegården. Deretter kjørte føreren sammen med signalgiveren opp til svingskiva med lokomotivet, manøver- og flatvognen.

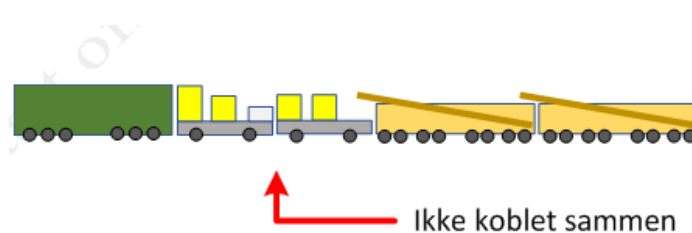
Figur 12: Skiftet når det skyves mot driftsbanegården. Illustrasjon: SHT

Pakkmaskinen kjørte bort, og lok og manøvernøgn bakket inn til flatvogna under veiledning av signalgiver. Føreren gikk ikke av lokomotivet, da han mente at personell utenfor bisto med koblingen. Flere av de som skulle bistå med å snu retningen til vognene hadde nødvendig kompetanse, men det ble ikke inngått en tydelig avtale om hvem som skulle gjøre hva. Det oppstod dermed en misforståelse om hvem som skulle gjøre dette, og koblingen ble følgelig ikke utført. Deretter bakket lokomotivet og de to dekningsvognene «ukoblet» inn til MFS-vognene i en hastighet på mellom 6 og 9 km/t. Signalgiver veiledet igjen fører. Deretter gikk fører av lokomotivet, koblet sammen vogn to og tre og fjernet bremsesko, men oppdaget ikke at det *ikke var* koblet mellom vogn en og to, se figur 12.

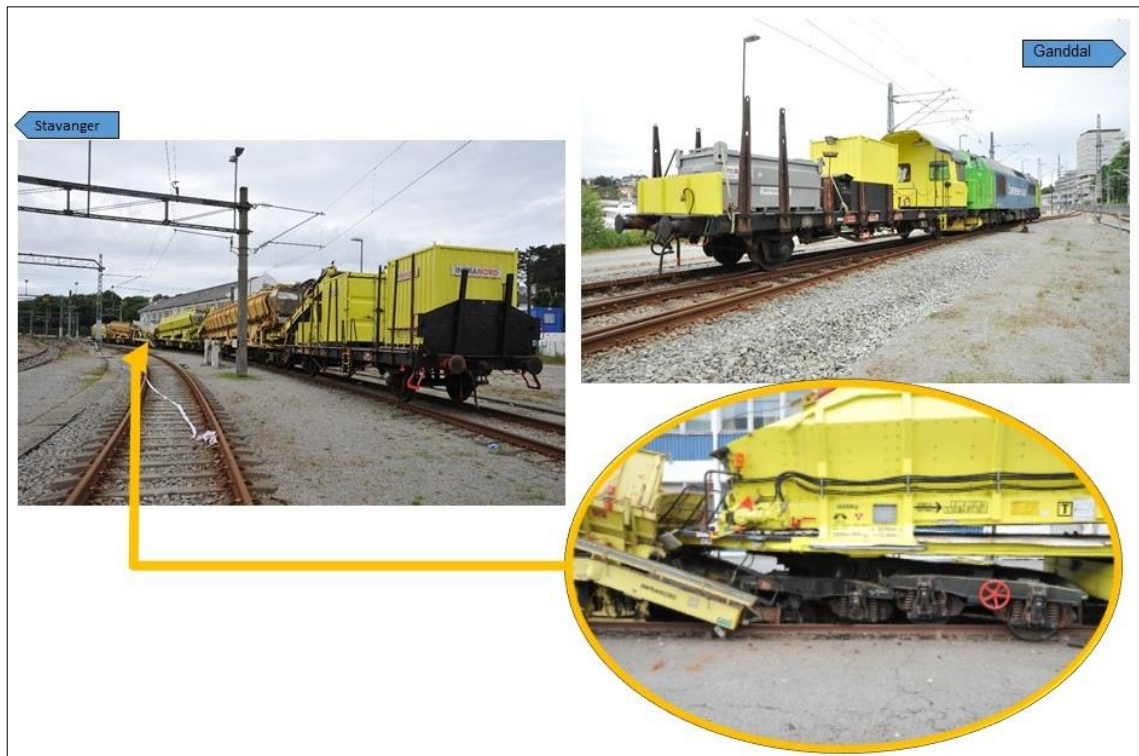
Figur 13: Punktet for sammenstøt. Foto: SHT

Skiftingen ble utført med innkoblede bremsere på vognene. Da fører skulle starte å bakke, så han at manometeret til bremsesyndleren på lokomotivet viste 0 bar, hovedledningstrykket viste 5 bar og hovedluftbeholderen viste ca. 7 bar. Dette indikerte at hovedledningen var koblet og trykket stabilisert på 5 bar. Fører satte lokomotivet i bevegelse for å bakke ned til driftsbanegården, men merket at bremsene måtte være tilsatt på en eller flere av vognene. Fører gikk ut igjen og så at bremsene var tilsatt på de bakerste vognene. Dette var noe han hadde opplevd tidligere ved skifting med denne typen vogner. Han antok at det var et overtrykk og dro i utløserventilene slik at trykket ble utlignet, og bremsene løste ut på vognene. Fører sprang så inn på lokomotivet igjen og begynte på nytt å «trykke» bakover. Underveis holdt føreren og signalgiveren kontakt med hverandre via mobiltelefon.

Da skiftet kom ned mot sporvekselen informerte signalgiveren at «nå må vi begynne å slakke av», noe føreren også gjorde. Da signalgiveren på nytt ga beskjed om «å slakke av» fordi det kun var 40 meter frem til sporvekselen, hadde lokomotivet så lav hastighet at det nesten stanset. Fører skjønnte at noe var galt, kikket ut og så at de bakre vognene var «borte».

Signalgiveren forstod at noe var galt da de nærmet seg vekselen uten at hastigheten avtok. Vedkommende hadde vært på driftsbanegården før, og kjente derfor til et område hvor det lå sand mellom sporene. Da skiftet kom frem til dette området hoppet han av. Signalgiveren anslo at hastigheten på dette tidspunktet var opp mot 50–60 km/t.

Fører bakket lokomotiv og manøर्वogn ned mot ulykkesstedet. Etter å ha sikret og avbremsset lok og manøर्वogn løp føreren bort til signalgiveren for å bistå. Vognene kolliderte med tre hensatte vogner inne på driftsbanegården.

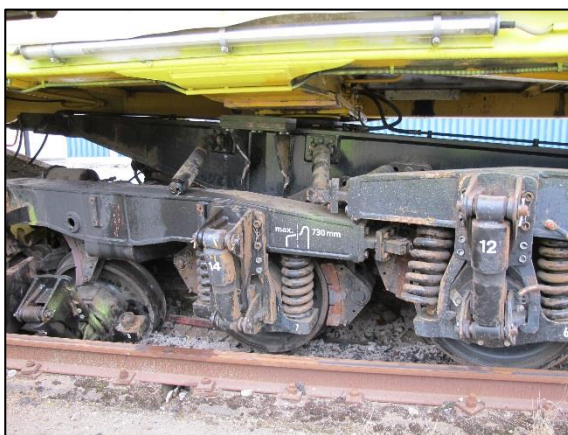
Figur 14: Skader. Foto: SHT

1.6 Skader på involvert materiell

- Infranord AS: ca. 300 000,- NOK relatert til økt rigg og drift.
- Infranord AB: ca. 8 000 000,- NOK relatert til innleie av alternative maskiner, omlegging av arbeidsmetodikk og økt bemanning.
- Infranord AB Maskinenhet: ca. 5 500 000,- NOK relatert til materiellbergning, transport og reparasjon.
