# RAPPORT

JB 2018/06

## RAPPORT OM PERSONULYKKE PÅ FETSUND STASJON, KONGSVINGERBANEN 22. FEBRUAR 2018, TOG 1015

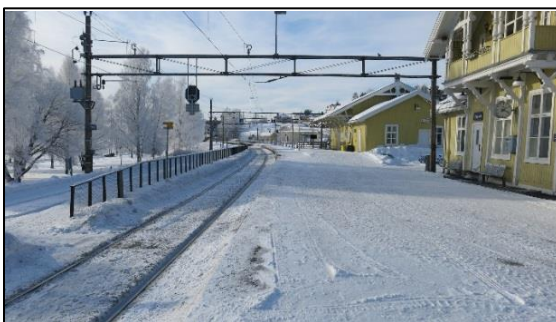
Figur 2: Fetsund stasjon sett mot Lillestrøm.  
Foto: SHT

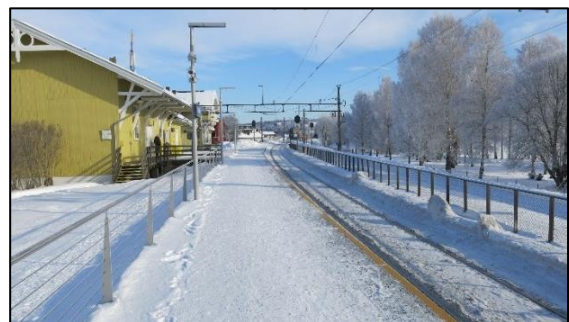
Figur 3: Fetsund stasjon sett mot Kongsvinger.  
Foto: SHT

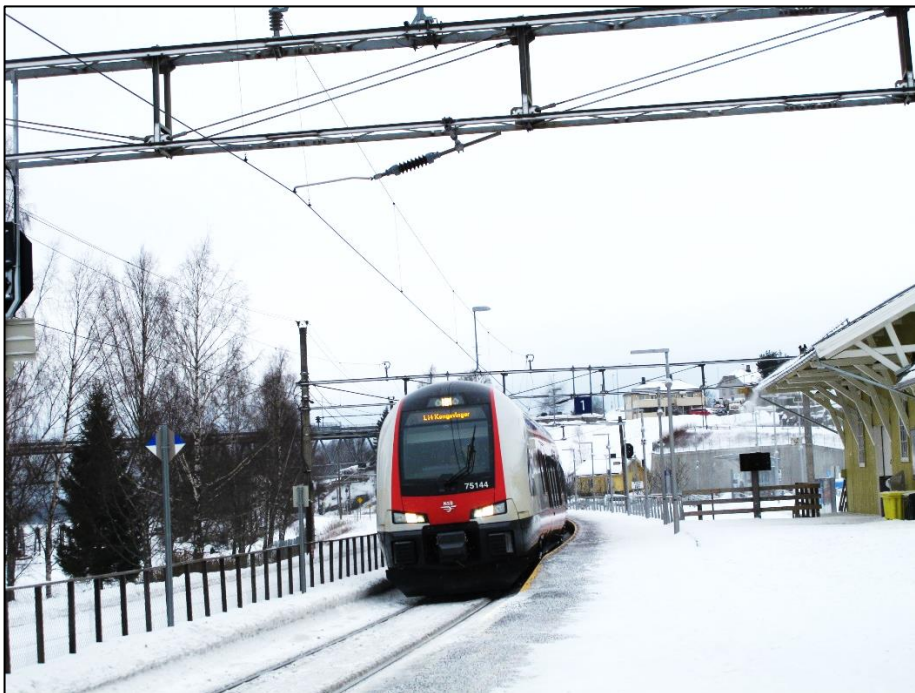
Figur 4: Lokaltog som har stoppet i spor 1. Foto: SHT

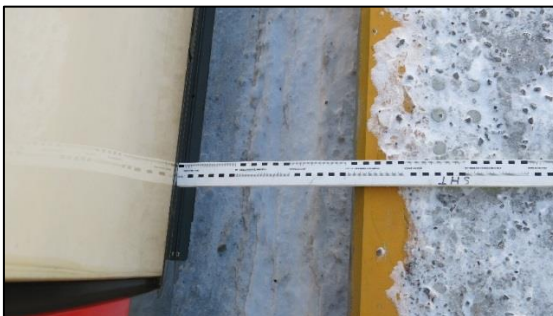
Figur 5: Avstand mellom togsiden og plattform 1 på Fetsund stasjon. Foto: SHT

Avstanden mellom togsiden på togtype 75 og plattform til spor 1 på Fetsund stasjon er 34 cm (figur 5) i området hvor vedkommende falt ned mellom togsiden og plattformen. Dette gapet dekkes av trinnene som går ut når den enkelte døren åpnes. I den østlige enden av plattformen, mot stasjonsbygningen, reduseres plattformhøyden gradvis til lav plattformhøyde. Det var i dette området den forulykkede ble liggende etter ulykken.

En person som støtter seg mot togsiden når toget settes i bevegelse, kan lett falle ned langs togsiden. Gapet på 34 cm kan være tilstrekkelig til at deler av kroppen til en voksen person kommer ned mellom togsiden og plattformen. Det er da lett att man blir sittende fast i komponenter på toget og bli dratt med videre. Gapet som er mellom togsiden og plattform er nødvendig og ett frirom som må være der for at toget skal gå klar av plattformen. Faren for å falle ned i dette frirommet er en av grunnene til at det er forbudt å forsøke å komme med ett tog som er i bevegelse.

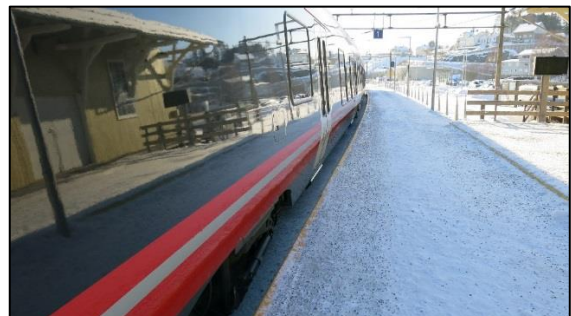
Figur 6: Avstanden mellom togsiden og plattform. Foto: SHT
