RAPPORT

JB 2018/07

RAPPORT OM AVSPORING VED SVORKMO STASJON PÅ THAMSHAVNBANEN 3. OKTOBER 2017

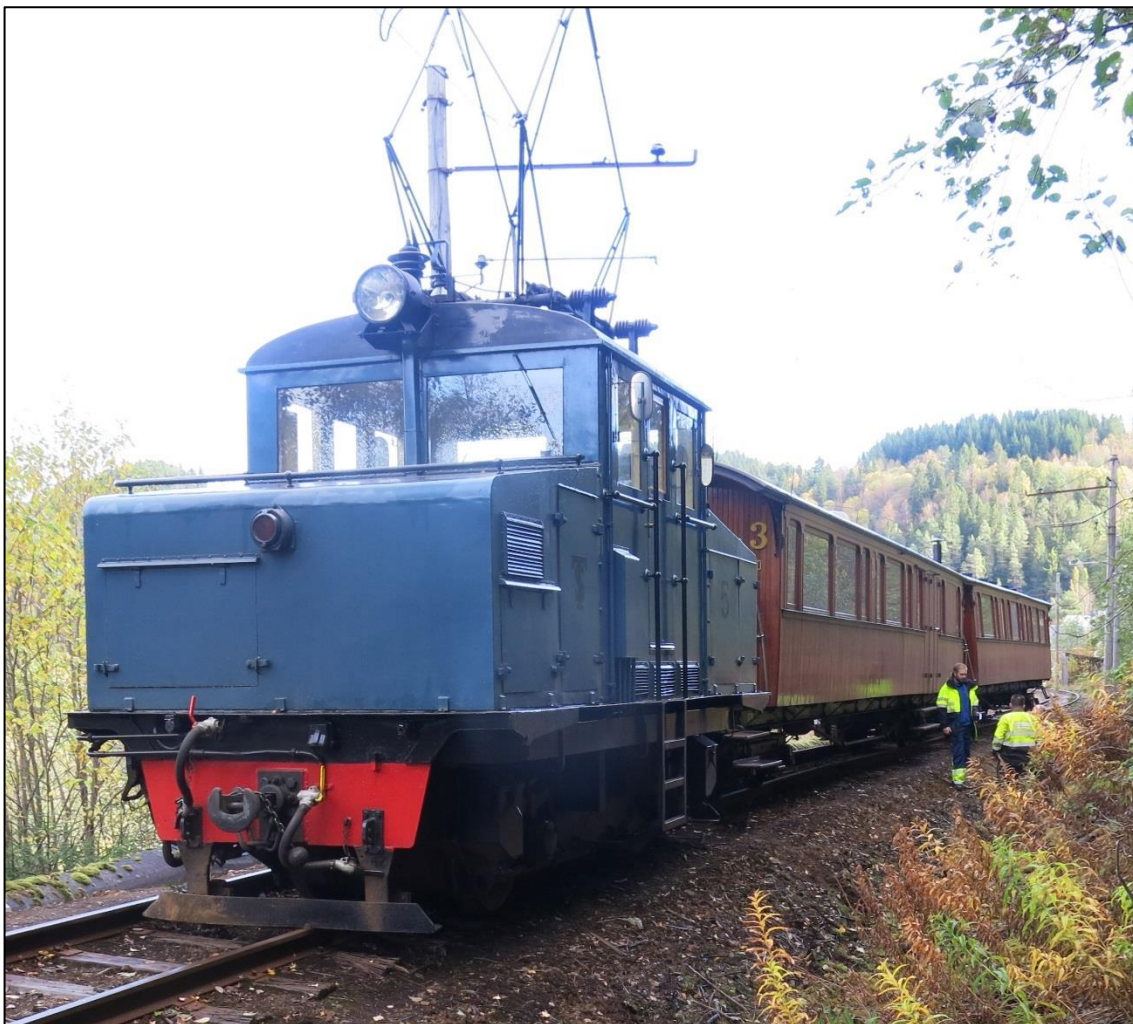
Figur 4: Tog 344 avsporet. Foto: SHT

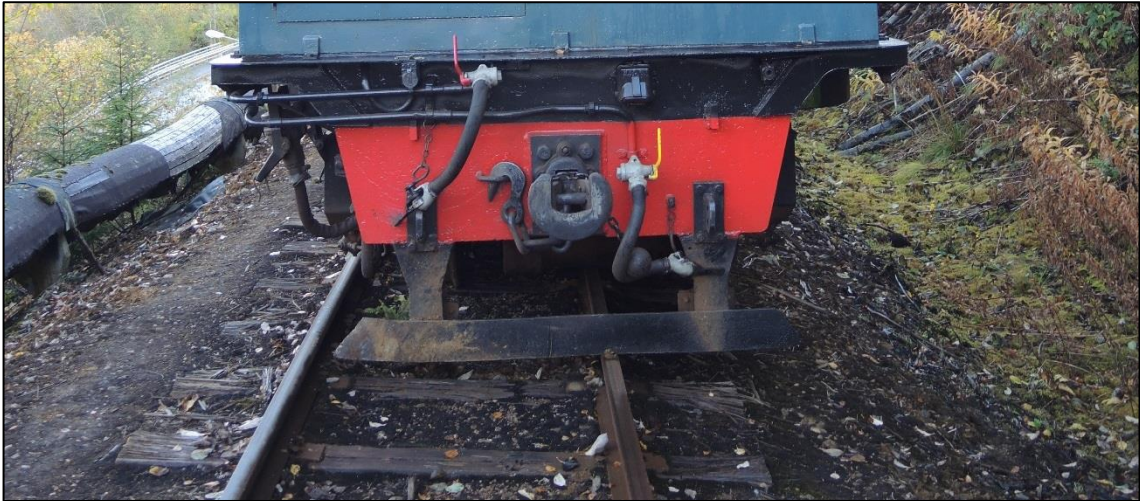
Undersøkelse på avspøringsstedet viste at lokomotivet hadde sporet av mot venstre med begge akslingene. Det ble skader på begge avspøringsvernene. Det ble ikke registrert andre skader på materiellet.

Figur 5: Skadet avspøringsvern. Foto: SHT

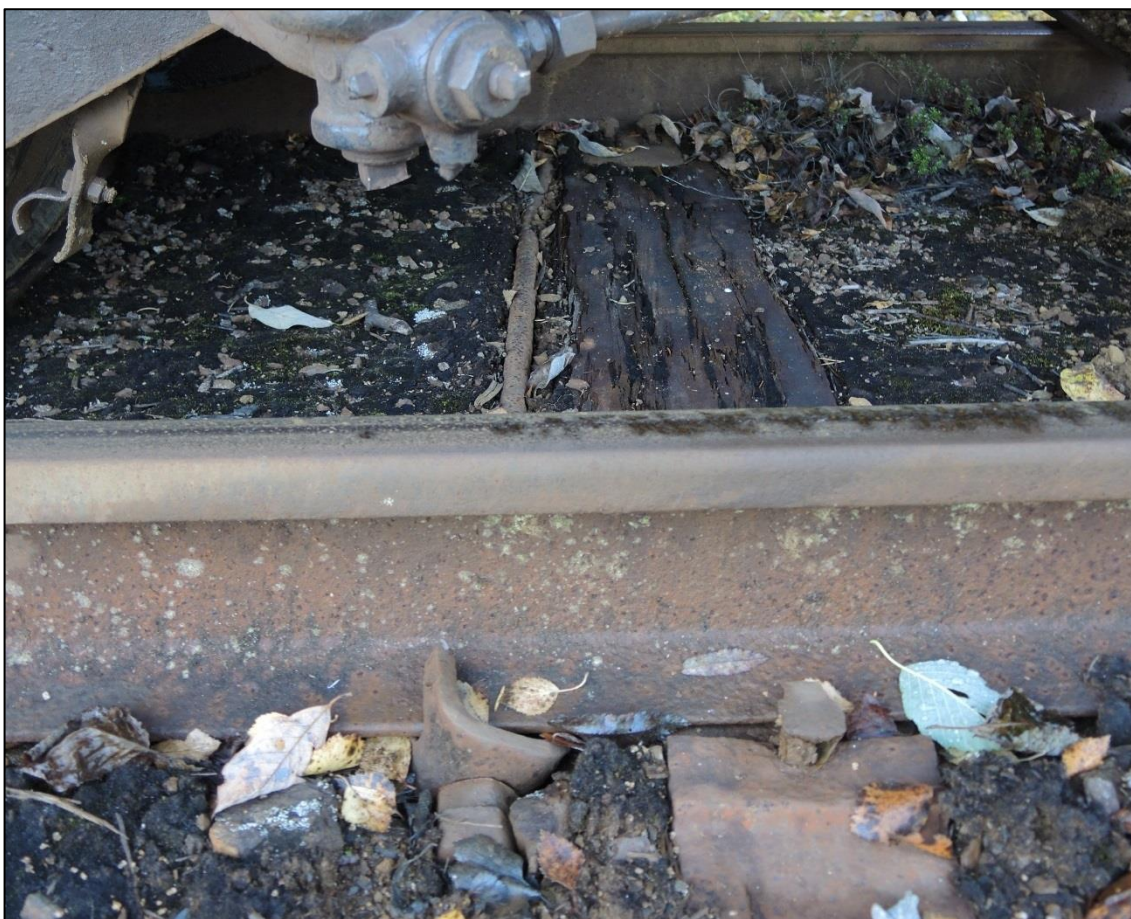
Sporet er på enkelte steder sikret med strekkbolter. Det ble observert strekkbolter i sporet under lokomotivet, under første avsporede vogn og videre gjennom kurven. Strekkboltene har vært der fra det gikk ordinær trafikk på banen. Undersøkelsen har vist at en strekkbolt under første vogn var knekt.

Figur 9: Sporet sikret med strekkbolt. Foto: SHT

Under lokomotivet var skinnegangen sikret med strekkbolter. En strekkbolt var knekt av lokomotivet som hadde kjørt over den. Sporvidden gikk sammen igjen mot 1000 mm der den var sikret med strekkbolter. Havarikommisjonen mener lokomotivet har sporet av med begge hjulganger mellom skinnene slik at det har landet ned på avsporingssvernet. Når lokomotivet nådde frem til der sporvidden var sikret med strekkbolter knakk første strekkbolt. På grunn av kurvatur og lokomotivets vinkel har det så klatret over skinnene før det stanset. Sporutvidelse er nærmere beskrevet i kapittel 3.3.

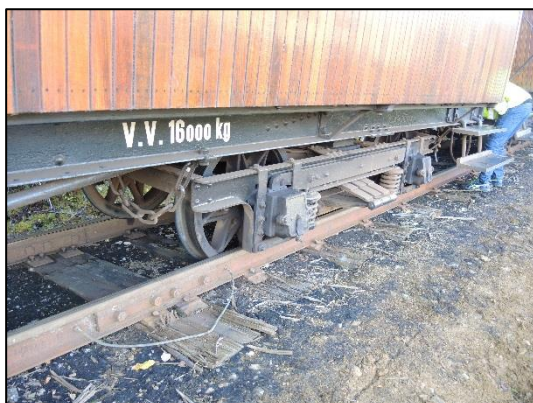
Figur 12: Avsporet boggi bakre vogn. Foto: SHT

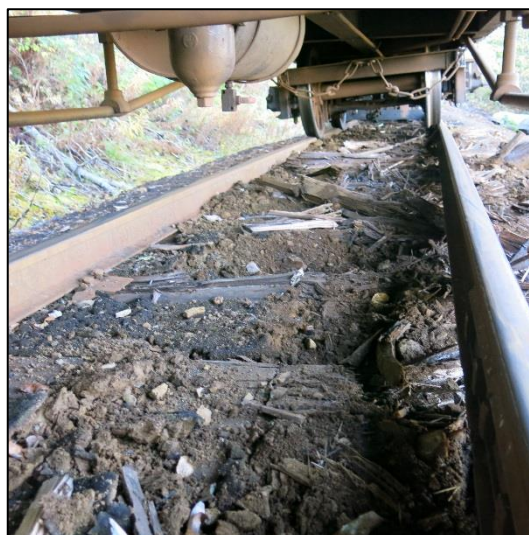
Figur 13: Avsporet fremre vogn. Foto: SHT

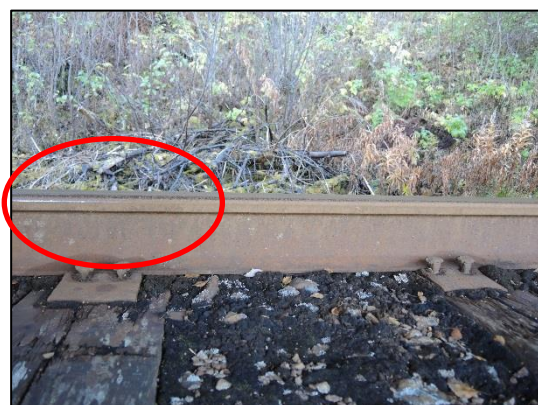
På innsiden av skinnehodet på venstre skinnestreng ble det observert merker. Det ble også observert skrapemerker på toppen av skinnehodet på både venstre og høyre skinnestreng.

Figur 14: Merker på innsiden av skinnehodet. Foto: SHT

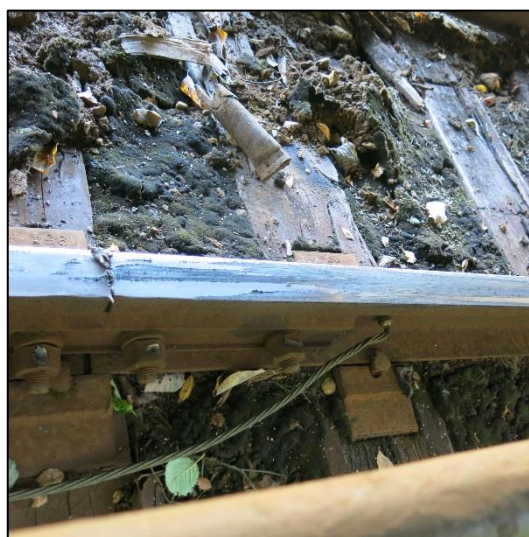
Figur 15: Skrapemerker på toppen av skinnehodet. Foto: SHT

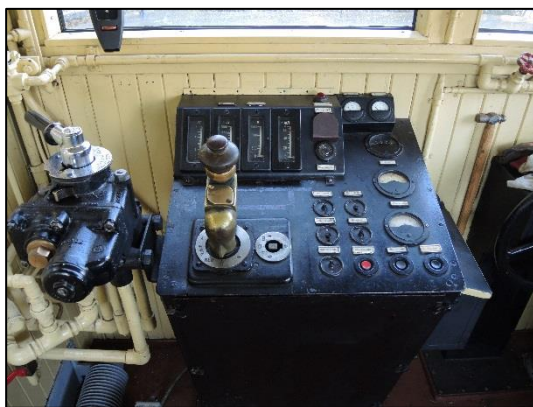
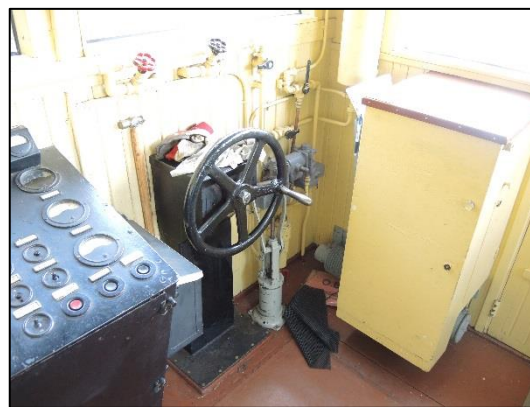
Ved fremføring i stigning der det er behov for sanding må fører benytte begge hender for å betjene sandingsanlegg og kjørekontroller, se figur 16 og figur 17. Dette fører til at lokføreren må strekke seg frem for å rekke håndtak for betjening av togbrems, noe som kan øke reaksjonstiden ved bremsing.

Figur 16: Førerpanel med kjørekontroller og førerbrems håndtak. Foto: SHT

Figur 17: Parkeringsbrems lokomotiv. Foto: SHT
