# RAPPORT

JB 2018/09

## RAPPORT OM ALVORLIG JERNBANEHENDELSE VED FINNEID BRU PÅ NORDLANDSBANEN 23. NOVEMBER 2017

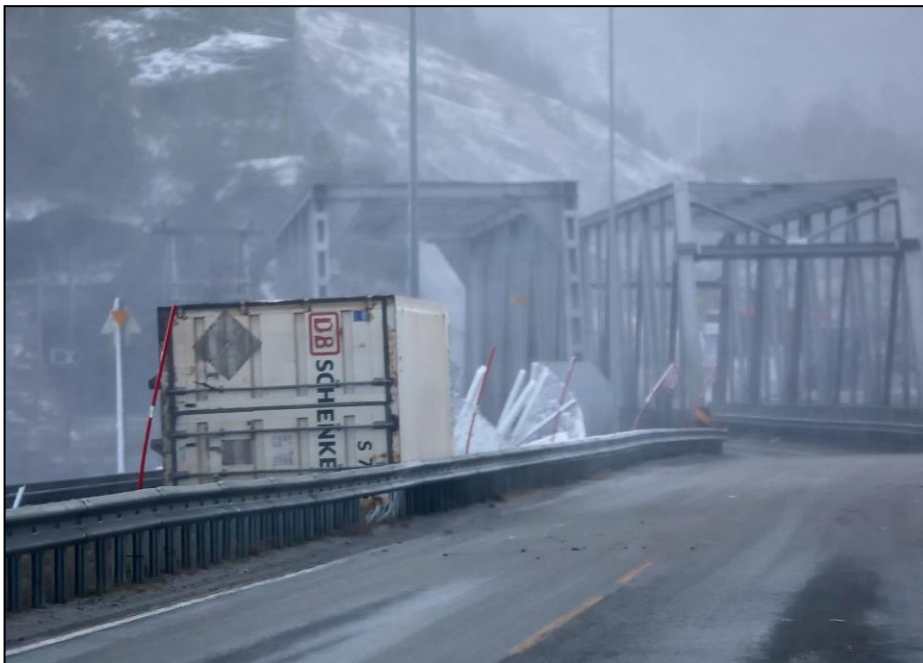
På grunn av stormen Ylva blåste det kraftig vind fra øst denne dagen, opp til orkan i kastene. Selv om vekselsbeholderen var tom, veide den 3,3 tonn. Til alt hell ble den liggende mellom jernbanelinjen og E6 uten å gjøre vesentlig skade. Føreren ble varslet av togleder like etter hendelsen med beskjed om at han skulle stoppe toget umiddelbart.

Figur 1: Vekselsbeholderen sett fra nord. Foto: Tom Melby

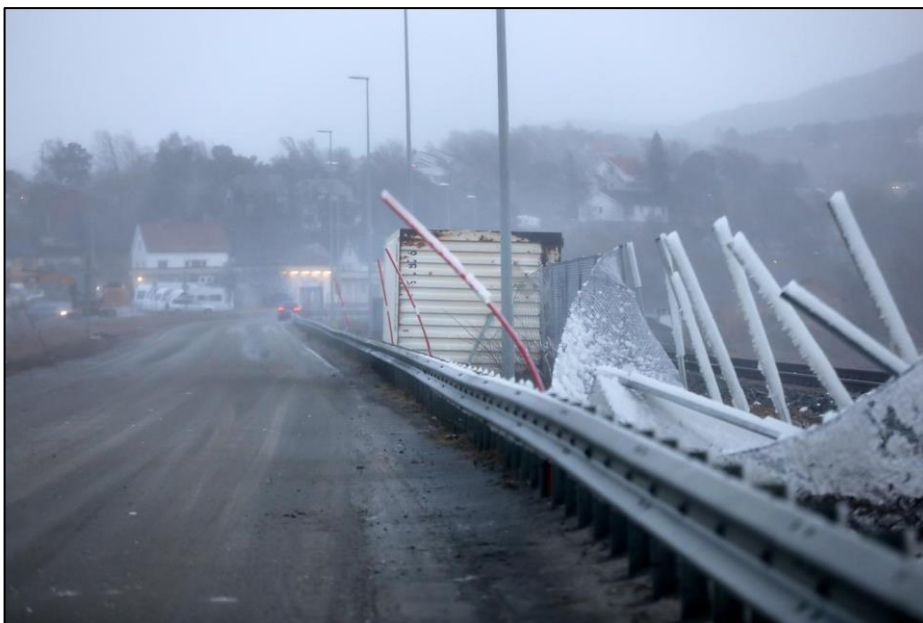
Figur 2: Vekselsbeholderen sett fra syd. Foto: Tom Melby

Det ble skader på gjerdet mellom E6 og jernbanelinjen ved Finneid bru (figur 2).

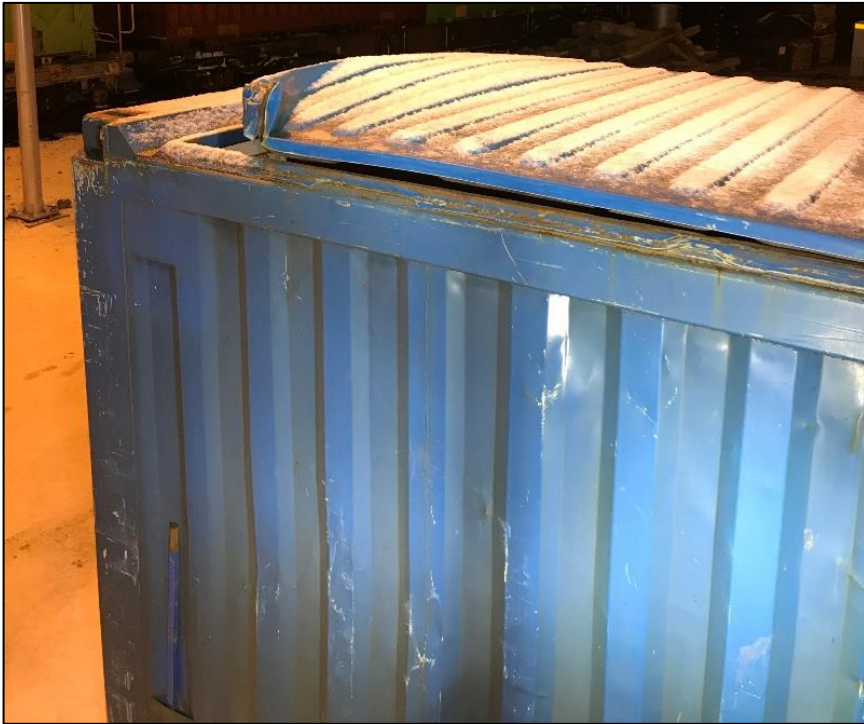
Figur 5: Skader containertak. Foto: SHT

Posten Norges vekselbeholder PNLA3000340 fikk skader på selve taket, takets opplagring og hengsler samt løftehydraulikken. Vekselbeholderen ble bygget om til fast tak etter hendelsen og er satt tilbake i drift.

Ved undersøkelse av den involverte vekselbeholderen var hydraulikksystemet revet løs og ødelagt. Vekselbeholderen var lastet på vognen slik at hengslingen av taket var mot vest. Vinden var fra øst. Det var i ettertid ikke mulig å fastslå om det hadde oppstått en feil i hydraulikksystemet i forkant av hendelsen, og om taket hadde vært helt lukket da vekselbeholderen ble lastet på toget i Bodø.

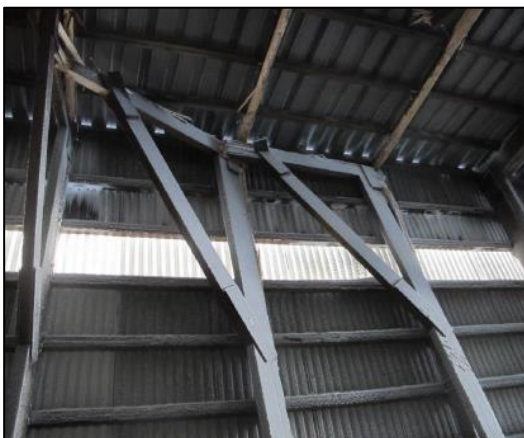
Bane NOR SFs (Bane NOR) visitasjon i forbindelse med uværet viste at rammene i Stokkalia snøoverbygg var skadet. Det var alt fra små hakk i en bjelke til at hele rammeverket var flyttet ut av posisjon og slått inn til sideveggen. Stokkalia snøoverbygg ligger på Saltfjellet nord for Bolna stasjon. Skadene tydet på at lasten på et sydgående tog hadde skadet bjelkelaget i snøoverbygget. Rester av bjelkene i den ene vognen i tog 5790 knyttet toget til hendelsen, og skadene på det hevbare taket til vekselbeholderen viste at

I Stokkalia snøoverbygg ble samtlige av rammene i varierende grad skadet. Dette varierte i alt fra hakk i bjelkene til at rammer ble slått helt ut av posisjon.

Figur 7: Ramme slått ut av posisjon.  
Foto: Bane NOR

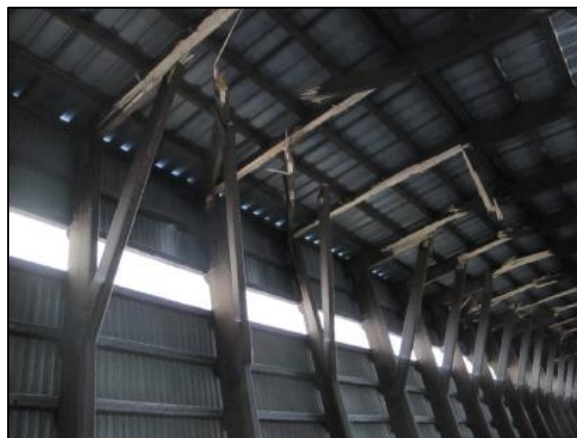
Figur 8: Skadet ramme til snøoverbygg. Foto:  
Bane NOR

Da toget kjørte gjennom Stokkalia snøoverbygg, ødela det hevbare taket på en vekselbeholder mye av rammeverket i snøoverbygget. Havarikommisjonen mener at taket ikke var ordentlig lukket ved avreise fra Bodø. Den sterke vinden har på et tidspunkt fått tak og revet opp taket og ødelagt hydraulikksystemet, noe som førte til at taket ble helt uten låsing. Inne i snøoverbygget har undertrykk åpnet taket, før vinden blåste taket helt opp slik at det slo inn i og rev løs deler av rammeverket til snøoverbygget. Skadene krevde omfattende reparasjoner på hele snøoverbygget.

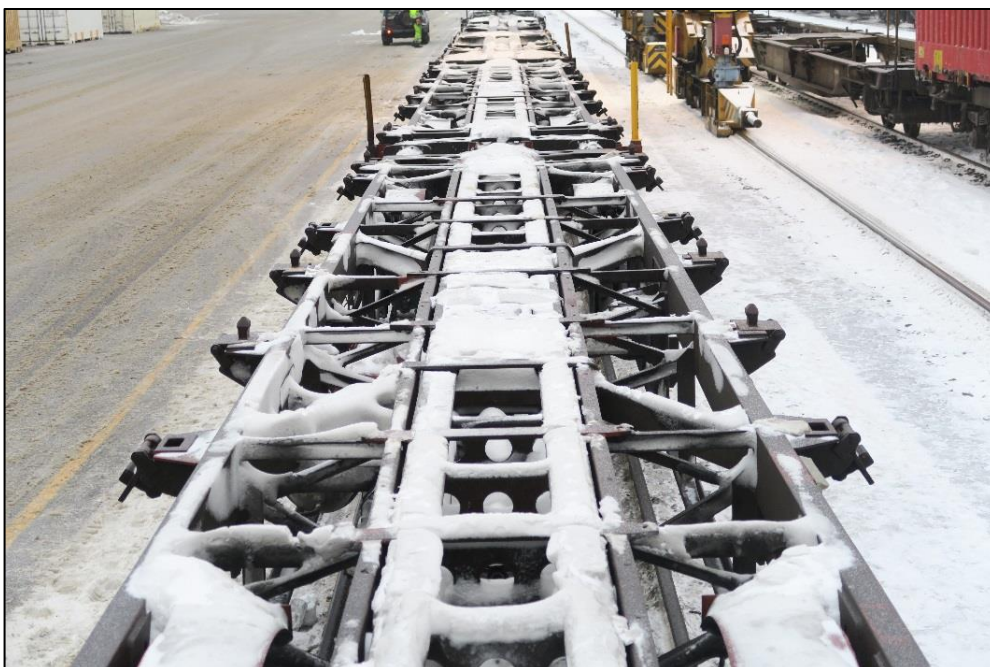
Figur 11: Vognramme 2-akslet containervogn Lgns 4432 sett ovenfra. Foto: SHT

CargoNets tekniske avdeling målte tverrmålene mellom containerpiggene på den involverte vognen. Ett av tverrmålene er 2 mm større enn byggekravet. Dette avviket gir ikke redusert virkning med tanke på sikring av vekselbeholdere. De gjorde også kontrollmålinger på piggene som kan ha vært i inngrep med vekselbeholderen. Det ble ikke funnet slitasje på containerpiggens hals utover kriteriene, og heller ikke avvik på containerpiggens breddemål. Det ble funnet noe avvik på vinkelen mellom hals og hode på enkelte pigger, men for de piggene som kan ha vært i inngrep med den aktuelle vekselbeholderen gjelder dette bare 1 av de 4 piggene.

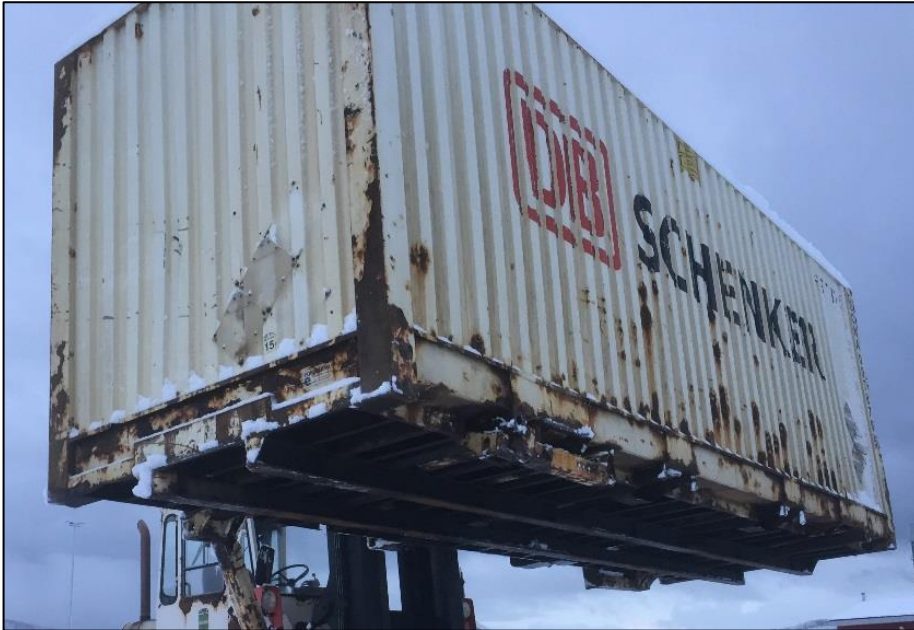
DB Schenkers vekselbeholder SCNA0078765 fikk skader på en sidevegg, samt at det bakre venstre benet/labben i kjøreretningen ble revet av. Det er ikke mulig å si om dette ble revet av da vekselbeholderen veltet av vognen eller om det falt av da den landet på bakken. Vekselbeholderen ble kondemnert etter hendelsen.

Figur 12: 25 fots vekselseholderen som falt av toget. Foto: CargoNet AS

Vekselbeholderen ble liggende mellom to lyktestolper til E6, uten at disse ble skadet. Dette tyder på at hendelsen inntraff ganske momentant. Venstre bakre ben ble revet av vekselbeholderen i hendelsen. I følge personene fra Railcombi som kom til stedet og sikret containeren, hadde benet falt av i forbindelse med at vekselbeholderen falt av vognen. Labben tilhørte venstre, bakre side av vekselbeholderen.

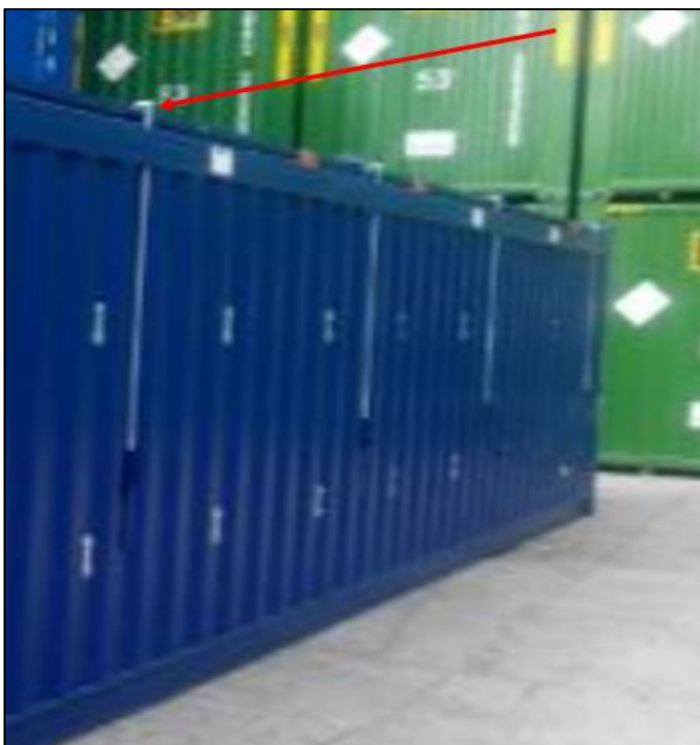
Figur 15: Ny type låsing av hevbart tak på soft-top containere. Foto: PostNord

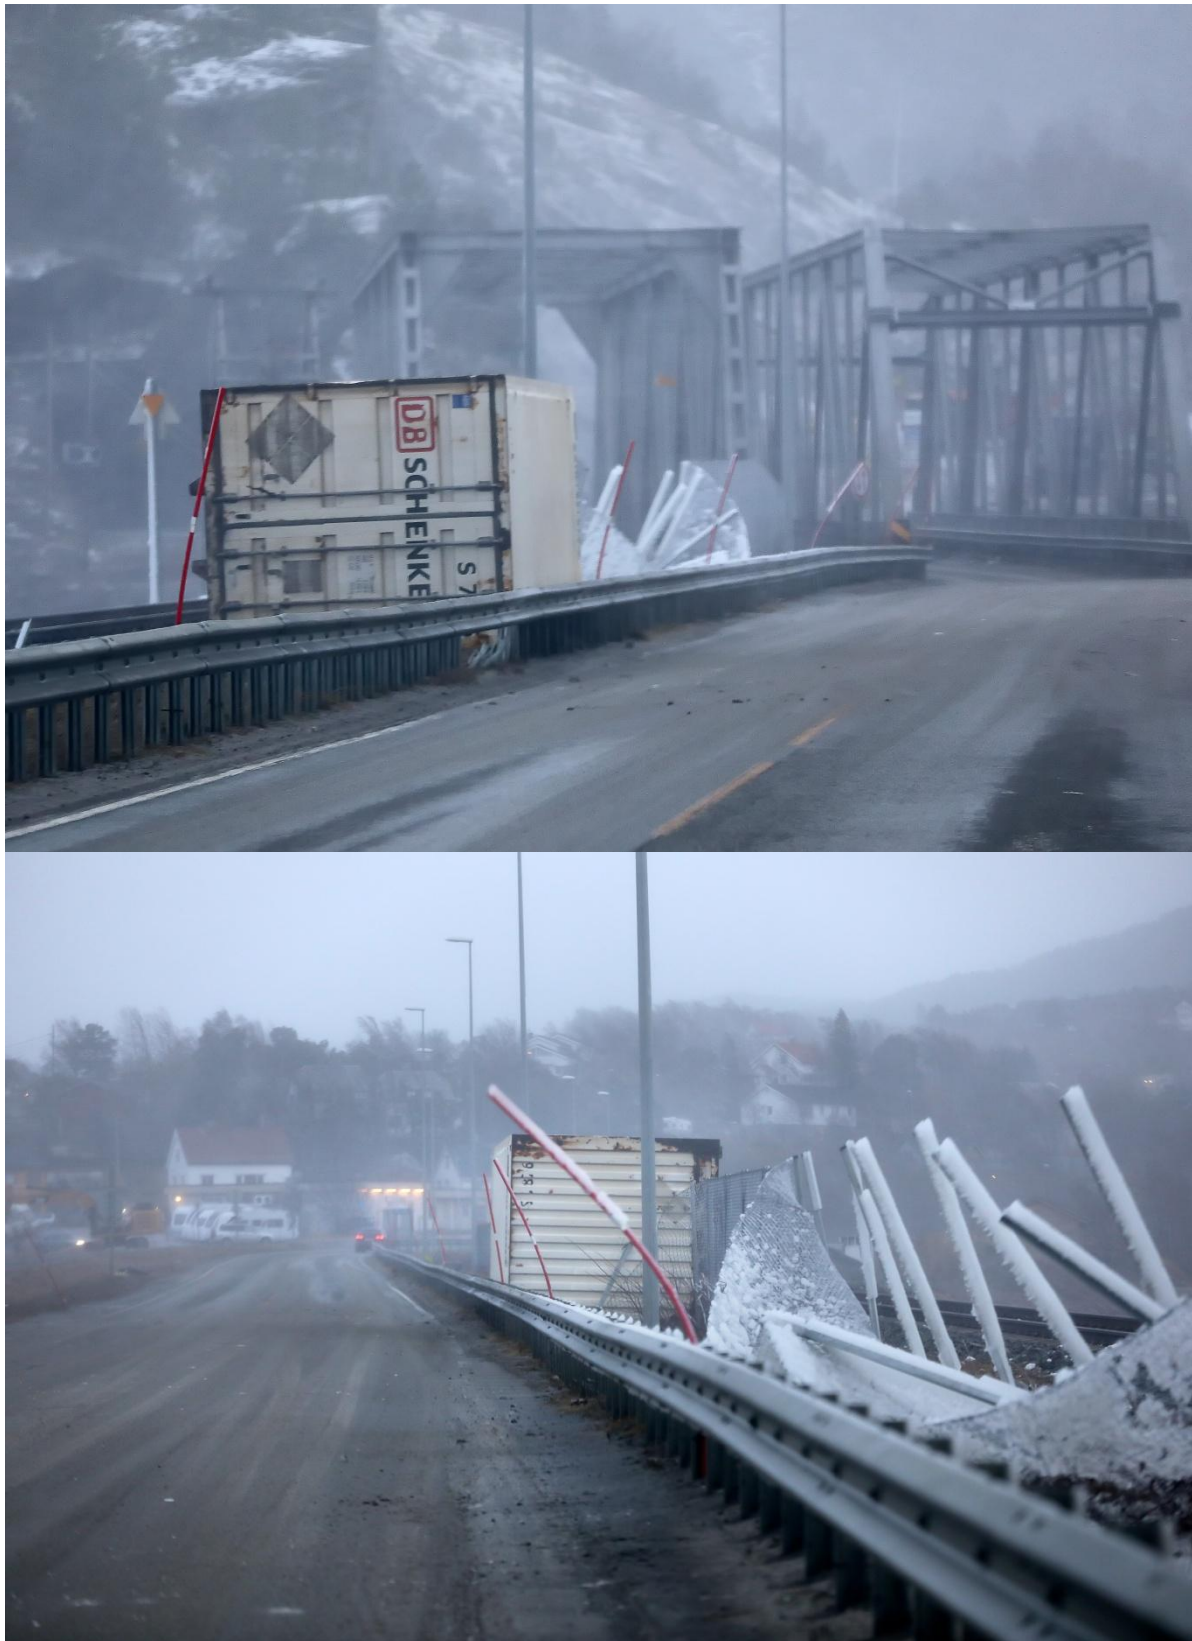
Shortly after leaving Fauske station and just before passing Finneid bridge (10:59), an empty 25 ft (length 7.8 m and height 2.95 m) container weighing 3300 kg was blown off one of the train wagons, landing in between road E6 and the train tracks (Figure 2-4). The train is estimated to have been traveling no faster than 60 km/hour. The proximity of the container to the train tracks and that it struck neither of the light poles in front or behind the container, suggests that the incident was sudden and due to the wind conditions at the location where the container fell. After a stop and a control of the train shortly after Finneid bridge, the train continued onwards.

Figure 2-4: Photographs showing the location of the empty container beside the train tracks and road E6, taken shortly after the incident. There are roughly 45 m between the two light poles, which were not struck by the container. Above: looking south, below: looking north. Photographer Tom Melby, Avisia Nordland.

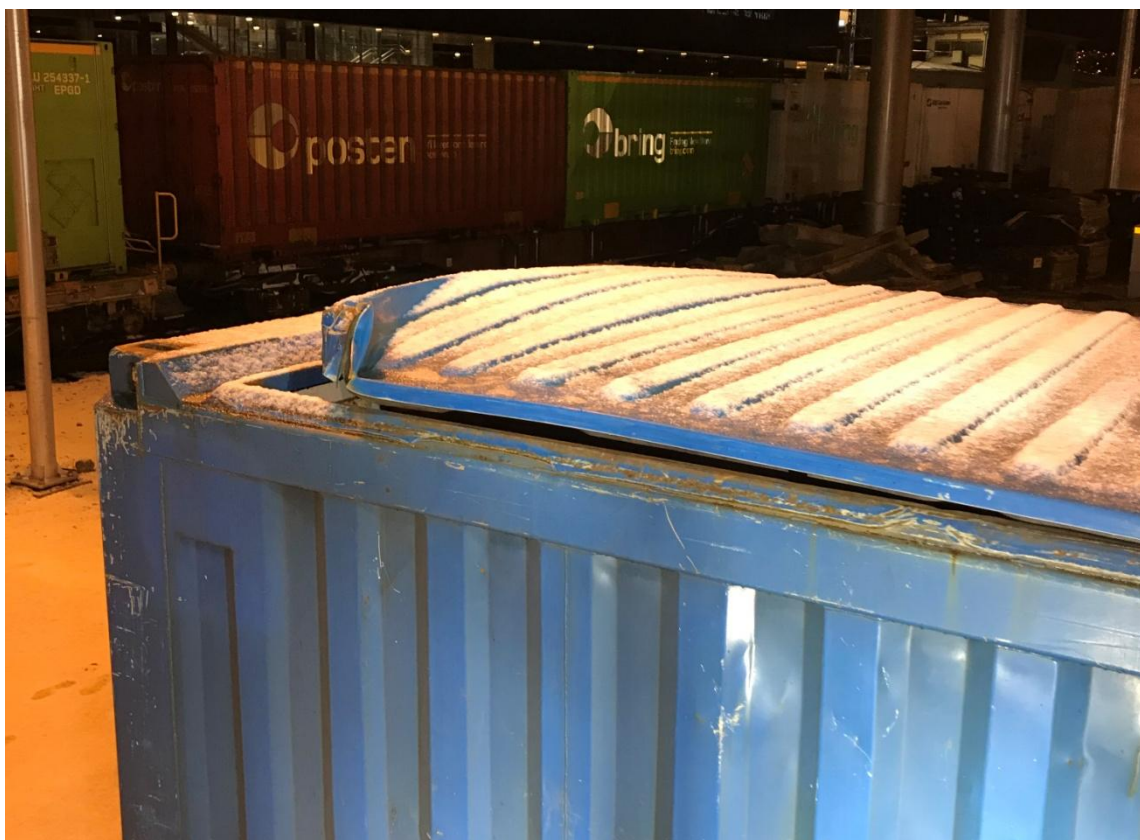
The roof of the snow shelter structure at Stokkalia was damaged by another container whose hydraulically operated roof had been partially opened. Winds at the site were likely near 22 m/s from east-southeast, and up to 28 m/s along the railtracks from the previous checkpoint where no damage had been registered. The storm was approximately a 20-year event at the site.

At a later time, it became apparent that timber beams in the roof of the snow shelter structure at Stokkalia, near Saltfjellet, had been damaged when the train passed by. Strong winds had caused the hydraulically operated roof of a container to partially open, so that the container top struck the underside roof of the structure (Figure 2-5). No damage had been caused at the previous snow shelter structure and neither had the open roof been observed at a previous station. The timing and locations of the two incidents have previously been estimated from the time of the train at several control points as well as assumptions regarding its speed, summarized in

Figure 2-5: Photograph of the roof of the container which caused the damage to snow shelter structure at Stokkalia. Photograph: courtesy of Hans Bjørnseth.
