RAPPORT

JB 2018/10

RAPPORT OM SAMMENSTØT MELLOM TOG 135 OG VEISKRAPE PÅ HØIUM PLANOVERGANG, ØSTFOLDBANEN 23. JANUAR 2018

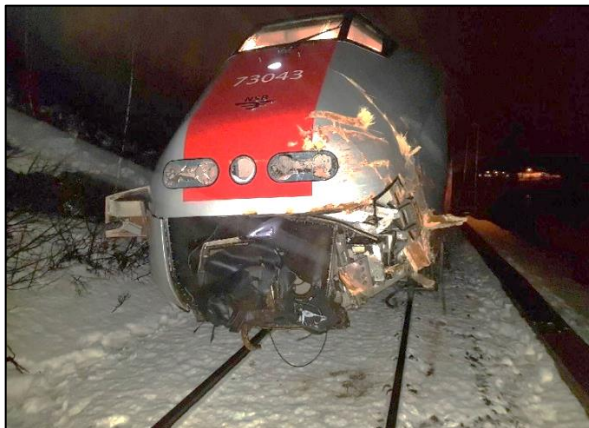
Involvert togsett var BM 73 43. Toget fikk betydelige karosseriskader i fronten og på venstre side på vogn 73043. I tillegg hadde første boggi revet seg løs og truffet endeveggen som hadde blitt dyttet inn. Boggien fikk skader på blant annet strekkstag, torsjonsstag, dempere, demperfester, jordingslisser, slanger, flensesmøring, sanding og luftputer. Kostnadene for reparasjonen av togsettet er beregnet til kr. 6 300 000 pluss eventuelle tilleggsarbeider.

Figur 2: Front togsett 73 43. Foto: NSB AS

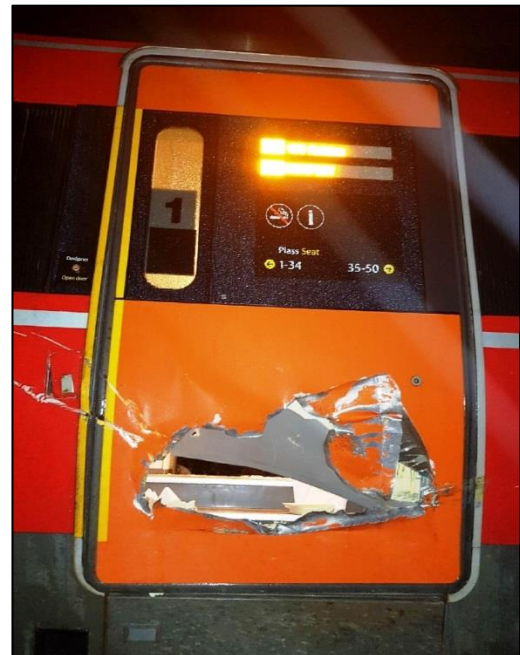
Figur 3: Dør venstre side togsett 73 43. Foto: NSB AS

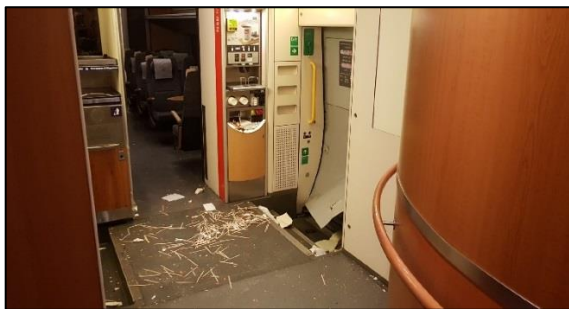
Figur 4: Skader innvendig i toget. Foto: NSB AS

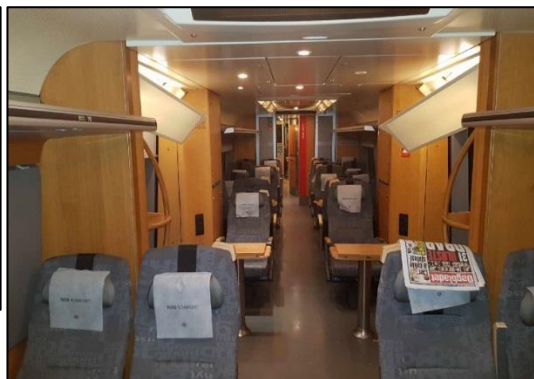
Figur 5: Skader innvendig i toget. Foto: NSB AS

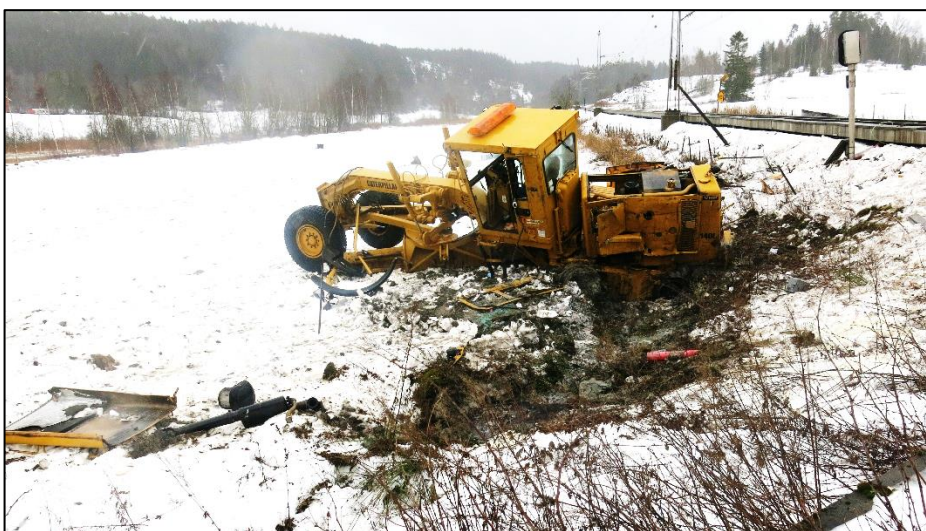
Involvert veiskrape var en Caterpillar VHP 1400, 1992-modell. Den tilhørte Fredrikstad kommune og ble totalskadet i ulykken. Estimert salgsspris var ca. kr. 500 000.

Figur 6: Veiskrape Caterpillar. Foto: SHT

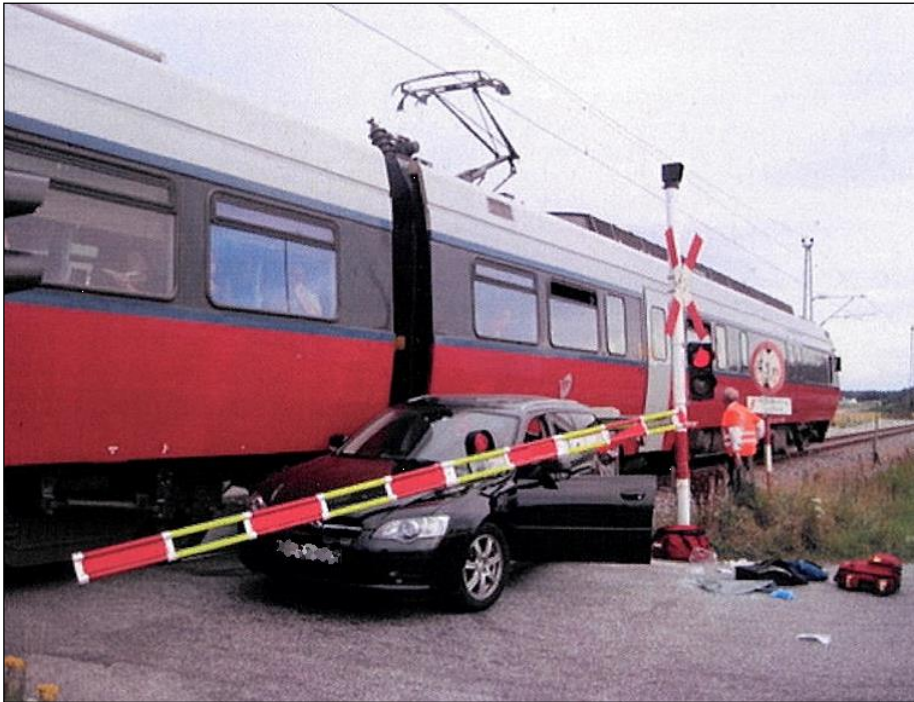
Torsdag 1. august 2013 ble en personbil påkjørt av et tog på Enebekk planovergang, mellom Råde og Fredrikstad. Ulykken skjedde i et såkalt T-kryss der fv. 359 Enebekkveien først krysser Østfoldbanen Vestre linje, før den møter rv. 110 Fredrikstadveien hvor det er vikeplikt for kryssende trafikk. Ved denne ulykken ble bilen stengt inne mellom bommene. Signalene til toget viste at forsignalet for planovergangssignalet viste signal «Planovergangssignalet viser at planovergangen kan passeres», og planovergangssignalet viste signal «Planovergang kan passeres».

Figur 8: Bilens plassering etter sammenstøtet. Foto: Politiet

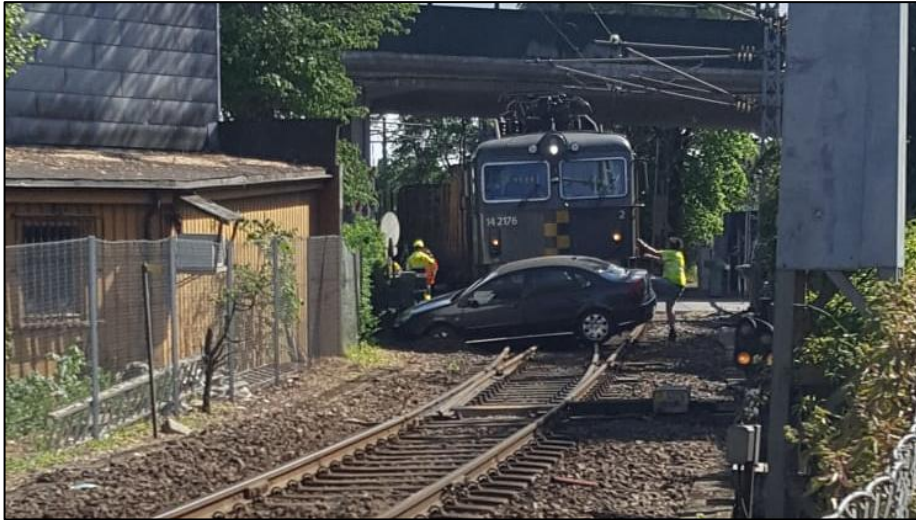
Torsdag 7. juni 2018 ble en personbil, som stod i kø i Jeløygata i Moss, fanget mellom bommene på Moss stasjon nordre planovergang. Det gikk ca. 2 minutter fra bommene gikk ned til bilen på påkjørt av et godstog på vei nordover fra Moss stasjon. Føreren kom seg ut av bilen, og ingen personer ble skadet. Planovergangen har helbommer. Havarikommisjonen gjennomførte ingen sikkerhetsundersøkelse av denne hendelsen.

Figur 9: Bilen og togets posisjon etter ulykken. Foto: Moss Avis - Trine Urstad

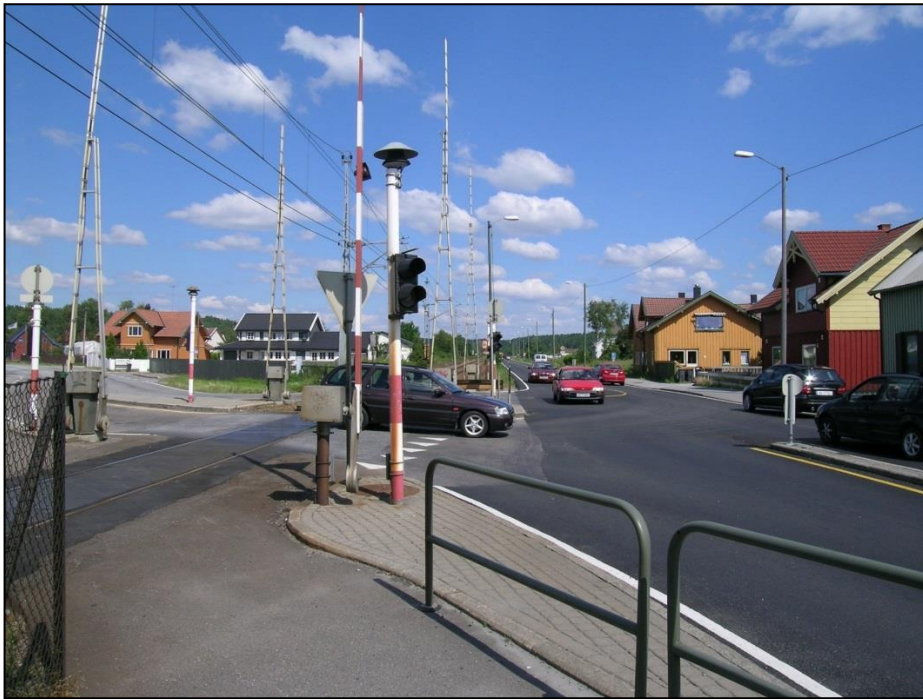
Figur 10: Skjeberg planovergang. Foto: SHT

Figur 10 viser et T-kryss uten lysregulering hvor trafikanter som krysser planovergangen har vikeplikt. «Haitennene» markerer stopplinjen for vikeplikt. Bilføreren må så langt fram for å få overblikk og se annen trafikk, og vente på at det skal bli klart å kjøre ut i veien. Samtidig er det i utgangspunktet også forbudt å kjøre ut på en planovergang før det er klart til å kjøre helt over. Det gis ingen informasjon til trafikantene om hvor lenge det er til det kan ventes tog.
