RAPPORT

JB 2019/01

RAPPORT OM PERSONULYKKE VED ALNA HOLDEPLASS PÅ HOVEDBANEN 2. MARS 2018

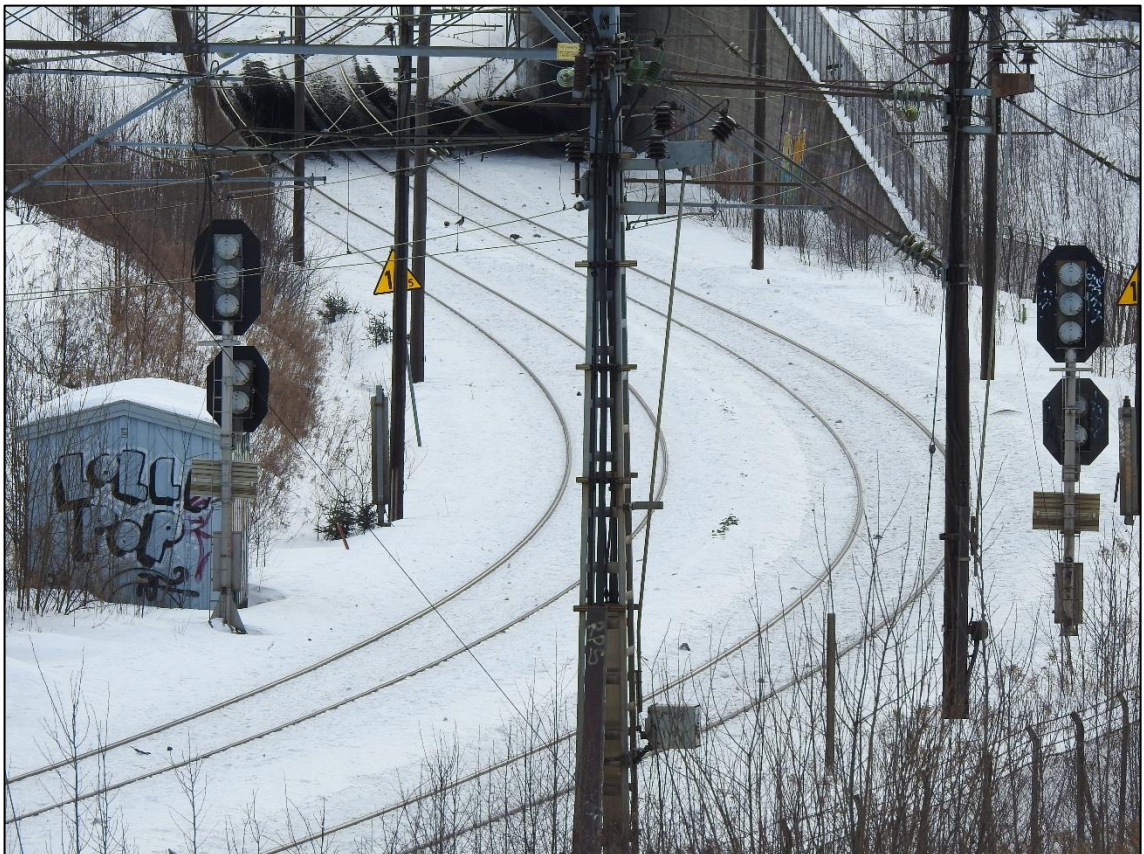
Figur 2: Kulvert retning Oslo S. Foto: SHT

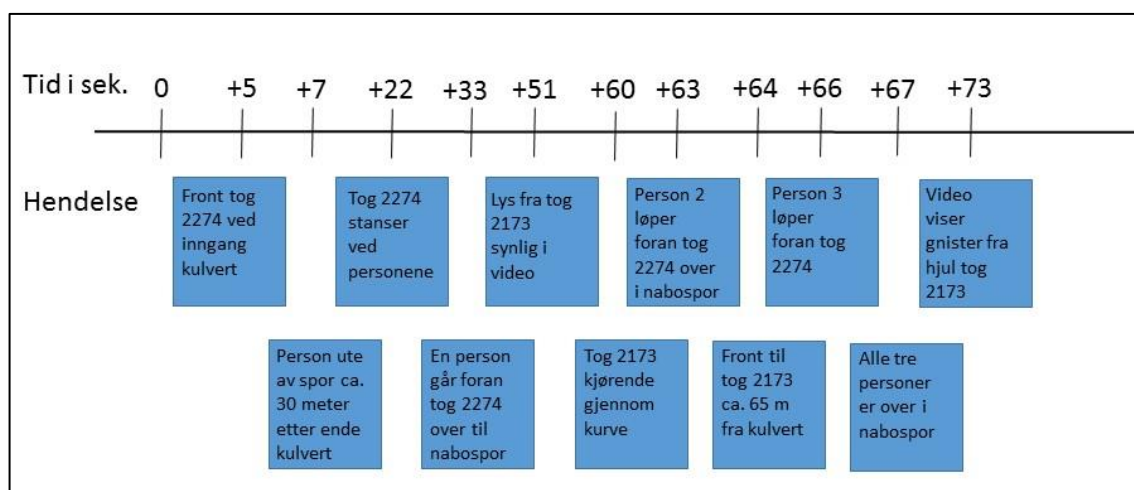
Figur 4: Tidslinje med aktiviteter. Illustrasjon: SHT

Videoopptak fra frontkamera i nordgående tog 2274 viser at personene gikk gjennom kulverten sør for Alna holdeplass. Fører av tog 2274 tok nødbrems og gav signal «Tog kommer». Da tog 2274 gav signal «Tog kommer» gikk personene ut av sporet til høyre. Fra tog 2274 stanset til personene ble truffet av tog 2173 tok det 53 sekunder.

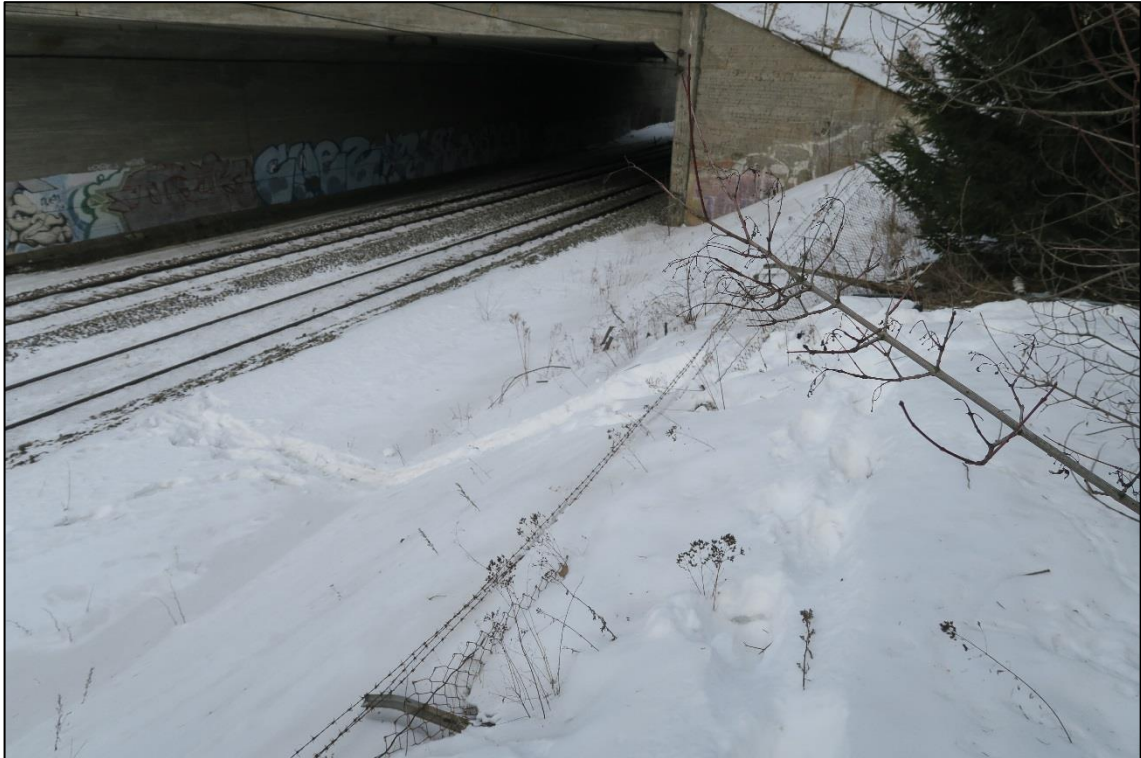
Gjerdet var veltet ved stedet, og det ble funnet fotspor ned mot sporet som viser at stedet benyttes for å få tilkomst til området. Snø som har lagt seg over gjerdet tyder på at det har ligget veltet en stund i forkant av ulykken, se figur 5.

Figur 5: Nedtråkket gjerde mellom Hovedbanen og parkeringsplass. Foto: SHT

Mellom parkeringsplassen, der de omkomnes bil stod parkert, og jernbanen var det et nedtråkket gjerde. Mengden snø over gjerdet viser at gjerdet har ligget veltet en stund før ulykken. Stedet er ingen naturlig snarvei for å krysse jernbanen.

Havarikommisjonen mener at gjerder må vedlikeholdes for å opprettholde sin funksjon for å markere Bane NOR sin eiendom og hindre adgang for uvedkommende.
